重要文化財周辺斜面における斜面災害復旧対策

Slope disaster recovery measures around important cultural properties

2. 重要文化財周辺斜面での災害復旧対策事例

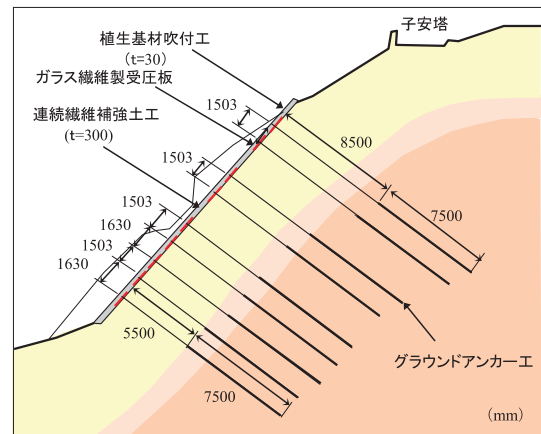
図2 斜面3の復旧対策(概要)

斜面3は、清水寺では最も古い建造物といわれている「子安塔」の下方斜面で、豪雨に伴い高さ約21m、

幅約30mにわたって崩壊した。崩壊深度がやや深いこと、風化により土砂化した層が厚いことなどから、崩壊抑止工としてグラウンドアンカー工を、支承構造物としてガラス繊維製の受圧板を選定した。斜面の安定計算の結果からグラウンドアンカー工の必要アンカー力を求め、それにもとづいてアンカー打設間隔を最小1.5mとし、受圧板サイズを1400×1400×240mmとした(図2)。この結果、対策後の斜面は受圧板に覆われることとなり、舞台からの眺望に大きなダメージを残すおそれがあった(写真1)。受圧板のサイズが大きく枠間のスペースが小さいため、緑化のみで受圧板を覆うことは困難であった。

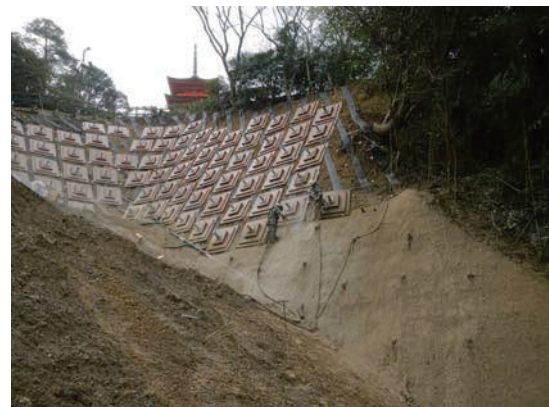
写真1 グラウンドアンカー工打設後の斜面3
1400×1400mmのサイズの受圧板に覆われる。
(斜面末端では連続繊維補強土工の施工が始まっている)

このため、本事例では、受圧板を被覆し、なおかつ厚い植生生育基盤を提供することが可能な連続繊維補強土工を併用した。連続繊維補強土工は、砂質土に連続繊維を三次元的に混合して築造する補強土工である。繊維が引張り補強材として機能することで、砂質土に疑似的な粘着力が働き、せん断抵抗力が発揮される。また、表面の耐侵食性の向上も期待できる。さらに、セメントを使用しないため植物の根系が補強土内で成長することができ、植生生育基盤としての機能も合わせ持っている。

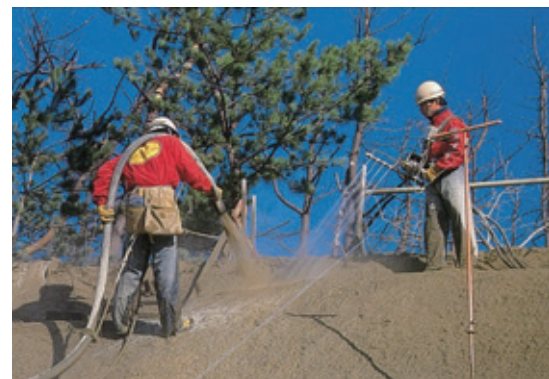
写真2 連続繊維補強土工施工状況

使用した砂質土および連続繊維の規格と配合を表1、表2に、施工方法を図3、写真2に示す³⁾。砂質土は、湿式吹付機を用いて圧縮空気の力で斜面に圧送した。連続繊維は、専用の機械に設置された糸巻き(スレッドフィーダー)から高圧水の力で特殊なノズル(エジェクター)より吐出させた。砂質土と連続繊維は原位置で混合し、連続繊維補強土層をのり尻からのり肩に向かって順次積層しながら築造した。連続繊維補強土

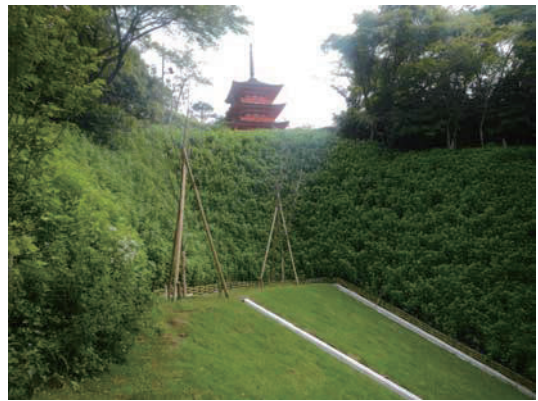
以上の結果、斜面 3 は、草本類に覆われた緑の斜面に再生された（写真 3）。

写真 3 緑の斜面に再生された斜面 3 の状況

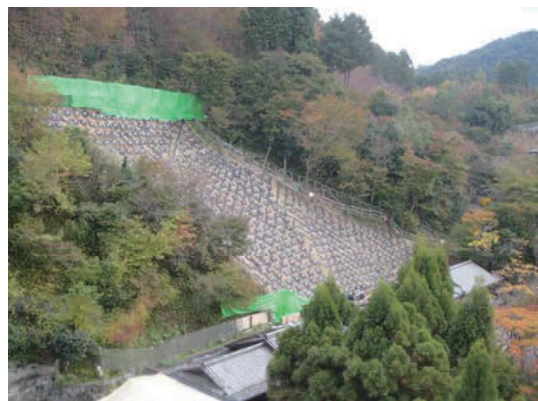
通常、鉄筋挿入工では、補強材に鋼材が使用されるが、本事例では、長期耐久性を考慮してステンレス鋼を用いた。安定計算の結果にもとづき、補強鉄筋の打設間隔は 1.0m とし、補強鉄筋と連結するのり面工には、647×647×40mm サイズの繊維強化プラスチック製の受圧板を適用した。この結果、斜面表面に一边 65cm の正方形の人工物が 1.0m 間隔で張付くこととなり、文化財建造物周辺の景観を大きく損ねる可能性があった（写真 4）。特に当斜面は「音羽の瀧」に近接し、春には桜、秋には紅葉に彩られる斜面であることから、景観の再生には一層の配慮が求められた。

写真 4 鉄筋挿入工実施後の斜面 1
647×647mm のサイズの受圧板が 1m 間隔で並ぶ。

このため、斜面 3 同様、連続繊維補強土工により人工物の被覆を図るとともに、これを生育基盤としてサクラやモミジ・カエデ類を主体とする苗木を植栽した。

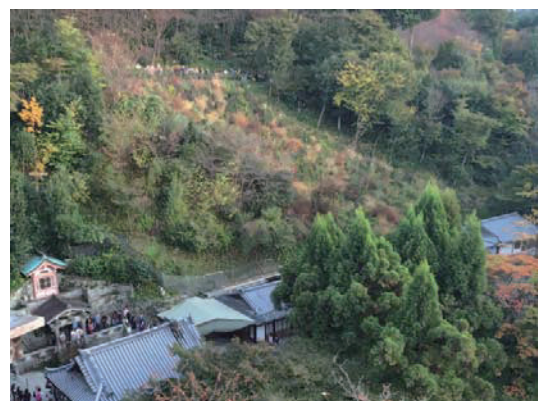
以上の結果、斜面 1 は、写真 5 に示すような緑の斜面となっている。植物の生育には時間がかかるため、景観・環境の復元・再生効果を評価するためには、引き続き観察を行っていく必要がある。そこで、1999 年に同様の工法で復旧が図られた斜面 a の現状を確認し、復旧対策の効果の評価を試みた。

写真 5 復旧対策完了後 1 年が経過した斜面 1

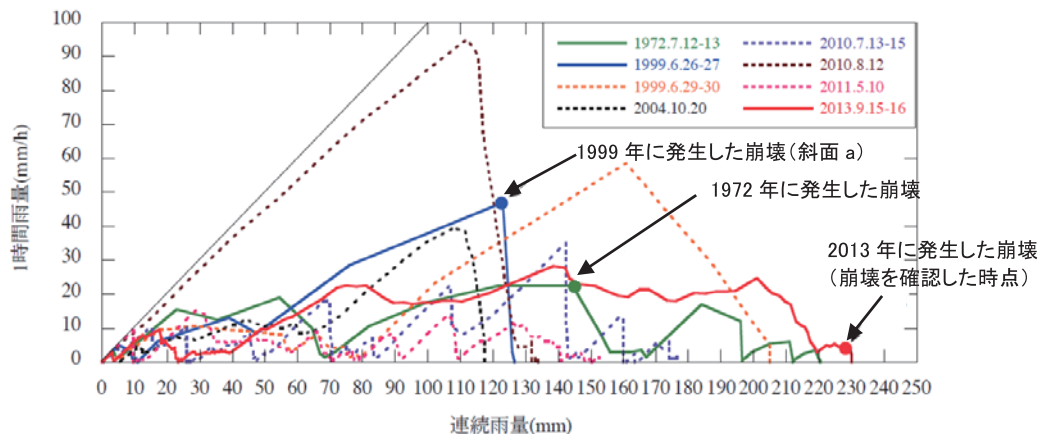
図7は、1972年以降の清水寺周辺での主な降雨イベントについて、連続雨量と1時間雨量の関係を示したものである²⁾。1つの降雨イベントは、降雨が観察された時点から無降雨状態が6時間続いた時点までと定義されている。図中には、斜面崩壊の発生の有無を合わせて示した。1999年6月に発生した斜面aの崩壊原因は、時間雨量58mmを超える大量の降雨であった。2010年8月にも時間雨量90mmを超える降雨を経験しているが、復旧対策後の斜面aでは異常は確認されていない。また、2013年9月には連続雨量が230mmを

図7 清水寺で記録されている連続雨量—1時間雨量の関係
青線は1999年の崩壊時の降雨状況、赤線は2013年の崩壊時の降雨状況。

超えたところで、境内の斜面で崩壊が確認されており、斜面 a に隣接する斜面 1 でも表層崩壊が発生した。しかし、斜面 a では異常は確認されていない。

以上のように、復旧対策を行った斜面 a では、清水寺境内で崩壊が発生するほどの降雨を記録した場合でも異常が確認されないことから、斜面の安定は十分確保されていると考える。

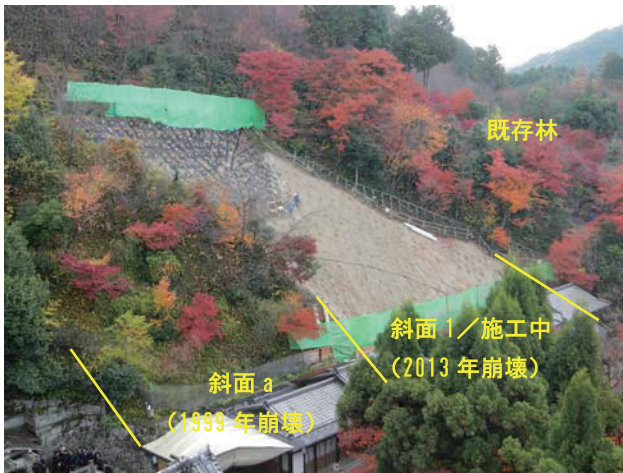
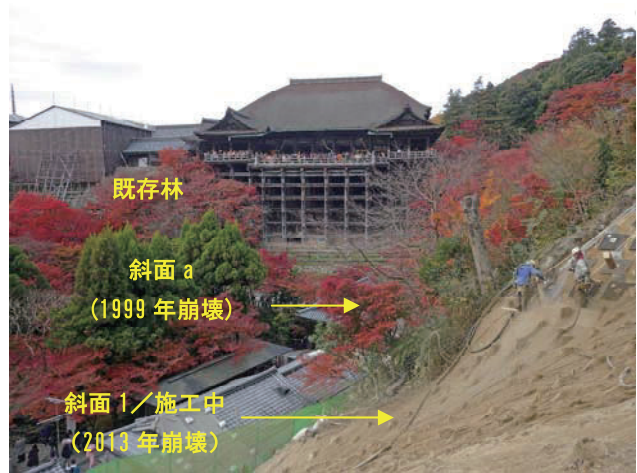
写真6 復旧対策後15年が経過した斜面aの状況
左は舞台上から、右は舞台を背景に撮影した写真。

写真 6 に、施工後 15 年が経過した 2014 年の紅葉の時期に、舞台から眺めた斜面 a の状況を示す（紅葉時の景観の再生は当初の目標の一つである）。左側写真中央の土砂露出部は、2013 年に生じた崩壊部に対して復旧対策を実施中の斜面 1 である。その奥には、紅葉に染まった既存林が存在する。斜面 a に植栽した樹木は、既存林の樹木に比べるとまだ全般的に樹高が低いですが、導入したカエデやイロハモミジが紅葉し、既存林と連続性のある紅葉景観が形成されつつあると考える。また、それら斜面を彩る樹木は、均一に並ぶのではなくランダムに配置され、さらにそれらの樹木の周囲には、ヤマブキなどの低木が生育し、また地表面はシャガによっておおわれており、当初意図した自然な樹林の特徴である階層構造も形成されていることが確認された。今後、2013 年に対策を行った斜面 1 も含め、既存林と景観的に連続・調和した樹林が形成され、優れた眺望を形作っていくものとする。引き続き植生生育状況の確認を行っていく予定である。
