2015年ゴルカ地震における 伝統的中庭空間の避難時の利用実態 -世界遺産カトマンズ・パタン地区を対象に-

A Research of the Evacuate Condition and Using of Traditional Courtyards at the Time of Gorkha Earthquake in Patan, Kathmandu Valley, World Heritage Site

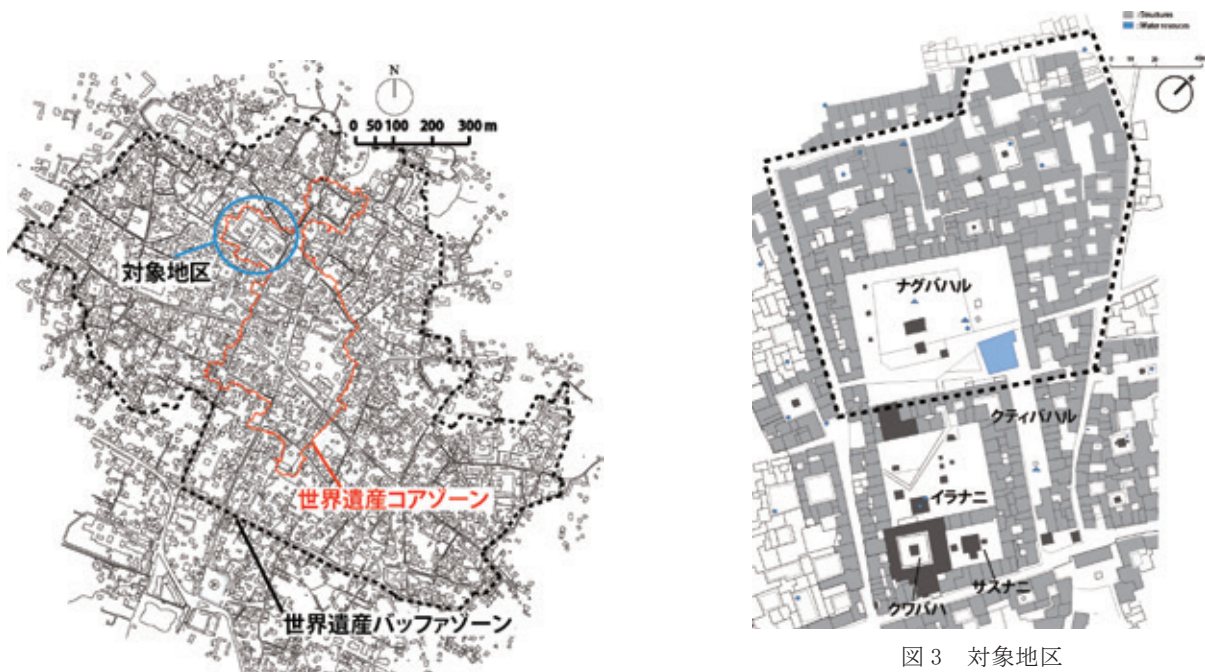
図2 パタン地区

本研究では、世界遺産のコア及びバッファゾーン内のナグバハル (Nagbahal)、クティバハル (Kutibahal)、イラナニ (Ilanani) の3つの中庭周辺 (ナグバハル地区) にて調査を行った。

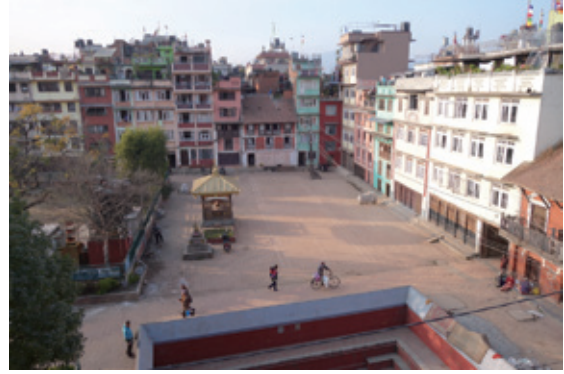
写真1 ナグバハルの中庭

サキヤ⁹⁾は主に住宅・建物へのアクセスに利用される中庭を「表中庭」、住宅・建物へのアクセスに利用しない中庭を「裏中庭」と定義している。表中庭には、ヒティ（伝統的水源）を有するような比較的多くの世帯に利用される大規模なものや、比較的少数の世帯で利用されているものがある。一方で、裏中庭には、複数の世帯で共用しているものもあれば、完全にプライベートな空間で家の一部となっているものもある。本研究では、表中庭の利用に着目し、特にナグバハル、クティバハル、イラナニの3つの比較的大規模な表中庭を主な調査対象とした。以降本稿では、表中庭のことを中庭と略称する。

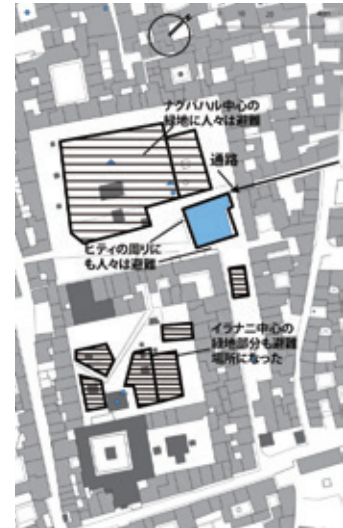
図 4 本震直後の避難場所

地震直後の昼間に人々が避難していた場所について質問したところ、ナグバハルに避難していた人々は、ナグバハルの中心の緑地に集まった集団とヒティの周りに集まった集団の 2 つに分かれていることが確認された。ナグバハルの中心の緑地には、ナグバハルの中庭を中心として生活している住民が避難したのに対し、クティバハルとヒティの周りには、クティバハルの住民と北東方面の通路から流入してきた外部の住民も避難してきていたと考えられる（図 4、図 6）。

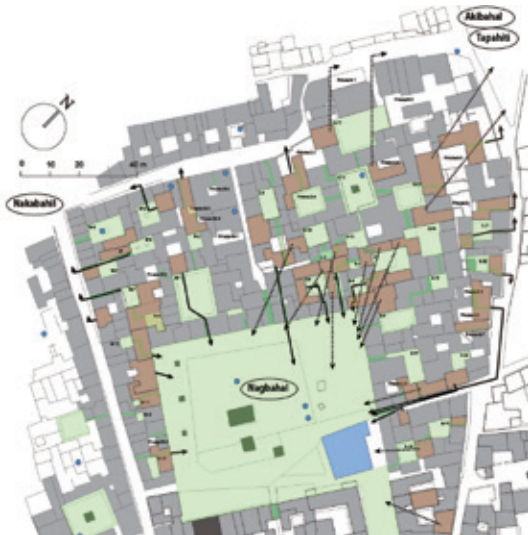
図 14 避難方向（本震時）

人々は自分の住居に隣接している比較的小さな中庭ではなく、ナグバハルやその他の比較的大きな中庭まで避難し、生活する傾向が見られた。街区の西側でナグバハルから比較的遠い場所に住む住民はNakabahilへ、街区の北側でナグバハルから比較的遠い場所に住む住民はAkibahalやTapahitiへ避難する傾向が見られ、住居からアクセスしやすい場所に避難する傾向にあると考えられる（図14、図15）。住居に戻るタイミングや避難生活の期間などと住居の位置の関係性は見られなかった。ヒティに面した集会所（旧学校）がシェルターとして使われていたことも明らかになった。
