## 法隆寺金堂壁画保存事業における「防災」の理念と手法

### IDEAS AND METHOD OF DISASTER PREVENTION SHOWN IN THE PRESERVATION ACTS FOR THE BUDDHIST WALL PAINTINGS IN THE MAIN HALL OF HORYUJI (1916-56)

青柳憲昌<sup>1</sup>  
Norimasa Aoyagi

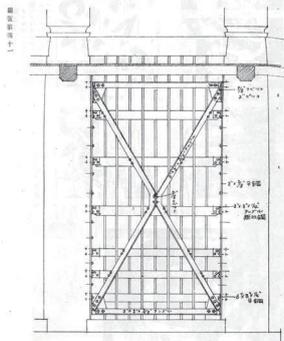
図3 構造補強案(1920)

大正期の報告書において「其構造ヲ調査スルニ、基礎及構架ノ異状毫モ震害ニ基因セル影響ヲ認メズ、偉大ナル礎石ト頑強ナル構造ト相俟ツテ、眞ニ千古不動ノ姿勢ヲ呈シ、其ノ堅牢ナルコト到底尋常木造建築ヲ以テ比スベキニアラズ」（前掲、p.15）と記されているように、当初から金堂の軸組構造そのものには何ら問題はない——つまり「崩壊ノ虞アルコト無ク」——と考えられていた。同書には、不同沈下を示す壁の亀裂は確認されず、解体修理を行う必要もないと記されている<sup>4)</sup>。しかし、その上で、地震時には軸部の動きが壁面を損傷する恐れがあることから、軸部と壁面を「強固ニ緊結スル」ことが提案されている（p.58）。より具体的には、四隅の柱間に鉄骨の筋交い（「矩形鋼」を用いる）を挿入し、それを柱側面と間渡し（「貫」）の裏面に緊結するというもので（図3）、つまりは初重の軸部を剛構造に改めて、地震時に壁が変形しないようにするという計画であった。また同時に、構造の「堅牢ヲ補フ」ものとして、全柱間の壁に表裏両面から、銀と銅の合金製針「埋針」（図4）を施して「壁体各層ヲ縫着」しつつ、さらに「中間壁ノ顛倒ヲ防止」するために「押縁」で壁画を固定するという（pp.13-14）。しかし、この補強案は結局採用されず、これ以降のこの事業において再び言及されることもなかった。この案が破却された理由については不明であるが、壁下地の当初材を含めて当初の構造を大きく改変することになってしまう点や、壁画の表面にも「埋針」を施すという点が、この案に難色が示された理由として考えられる。

知った。然し壁画のある下層壁が最大抗力を示して破壊を来す虞れがあることを推定した」と記している。しかしながら、昭和24年の火災まで、前案(図3・4)にかわる補強案は公式には提示されないままであった。

大正期から昭和期までのこの事業を再検討すると、壁画保存の具体的手法としては以下の諸点があげられる。上記①に対する方策として、(1)建物の構造の力学的解明が進められ、地震時の軸部の動きによって壁画を損傷しないように、鉄骨筋交いを用いて初重の軸部を剛構造に改変する補強案(大正9年)が提案されたが、この案は採用されなかった。また(2)壁体の構造調査とともに壁面の移動方法が検討された結果、大正期においては壁画移動は「不可能」とされたが、昭和期になると新たな調査研究によりそれが「可能」

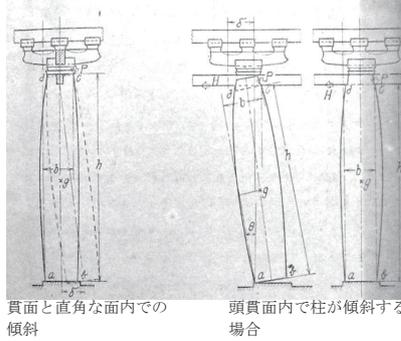
図5 坂静雄による構造解析図

金堂の構造は十分堅牢だが地震時の振動によって壁画が損傷してしまうという認識は、昭和大修理の際の坂静雄の研究によって構造力学的に解明されるに伴い、より確かなものとなった（図5）。坂静雄は「金堂構造の安定度判定に関する研究（第十報）」<sup>5)</sup>（昭和19年11月、pp.48-49）の結論で「金堂建物の固有振動周期を推定した結果、一般に加速度の緩い周期の長いもので、特に減衰性が著しく倒壊する虞れがないことを

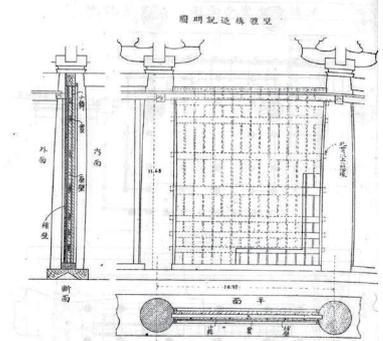
図6 壁体構造図(1920)

大正期に行われた破損箇所の調査により、壁の下地は、柄穴(大入れ)に7本の檜材の間渡し(「貫」)を挿入し、楔を用いず、間渡しの表裏に豎小舞(檜)を渡して藤蔓で緊結され、下部は地覆に柄差しにしないものと判明した(図6)。このことから軸組と壁の結束力が弱いと判断され、上記の鉄骨補強案の根拠となったと考えられる。

また、壁体の内部構造を知ることが、壁画の移動の可能性を探る上でも重要であった。大正期の委員会で、壁画の移動が「理論上實際上トモ不可能」<sup>6)</sup>と判断された理由は報告書に明記されていないが、当初材の間渡しに柱に大入れになっていることは、移動する場合にそれを切断しなければならないから、その根拠の一つになったものと思われる(解体修理を行うのであれば間渡しを切断する必要はないであろうが、この時点では解体修理を行わない前提であった)。

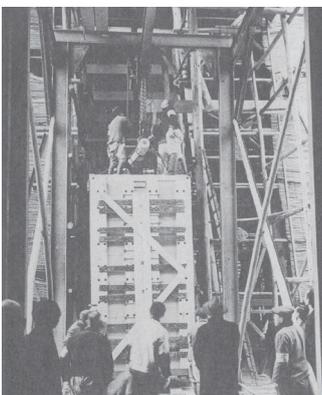
図7 壁体の移動作業

実際の工事では、まず火災による表面の炭化層を固定化するために尿素系樹脂「合成樹脂ウルトラール」(日本化工材株式会社製)を吹き付け、次に上記浜田案の通り、壁体の両面から丈夫な木柵(表面を壁面の微妙な凹凸に合わせて精密に加工したもの)を当てながら柱と壁体を切り離し、その木柵と腕木によって壁体を支持して移動した<sup>10)</sup>(図7)。

しかし、昭和の大修理においては、建物の解体修理を行う必要性が強く認識されたことにより(次項で詳述)、壁画の移動方法が再検討されることとなり、浜田稔による「壁体移動の可能性有無の研究」が開始された。浜田は昭和14年12月20日(第一特別委員会)において「壁体の一面に強固なる枠組を作り之より適当な腕木を出し貫、地覆を支へ其支点は適当な膠着剤を以て固定し然る後枠組を壁体と共に全体として移動する」という基本方針を提案し<sup>7)</sup>、昭和15年12月13日の第四回総会において研究報告(第一報・第二報)を行っている<sup>8)</sup>。また、この方法では、第七回総会(昭和17年9月22日)において浜田がいうように、当然ながら間渡しや木舞を「小刀などで精密に切つて行く」ことになる<sup>9)</sup>。

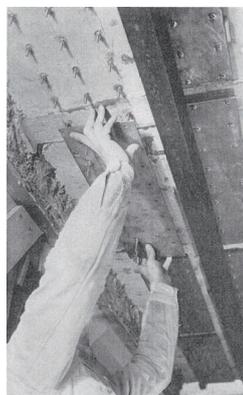
図8 壁裏鋼板取付

実際の工事では、壁画表面にアクリル樹脂を浸透させて壁体を硬化させつつ、それだけでは強度不十分のため、壁裏面から注入した尿素系樹脂によって表面のアクリル樹脂と結合させるという方法がとられた。修理工事報告書によれば、このために壁裏を削り落として壁厚を半減(19 cmから8.5 cmにした)させる必要があり (p. 91)、また、前記した壁画の移動工作に関連して、壁裏から多数の鋼筋(ボルト)を上下左右7 cm間隔で埋め込み、これらの鋼筋を鋼板と固定させている (p. 86) (図8)。つまり、鋼筋・鋼板による壁体補強は、壁体硬化のために壁厚を半減させたことに伴う壁体強度の確保を主眼とするものであり、また、室内に壁画を再び戻す場合に備えて壁厚を薄くする必要もあつたとされている (p. 90)。

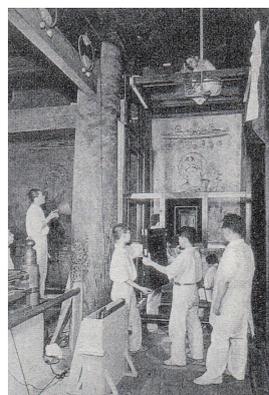
図9 壁画撮影風景（1935）

壁画の記録保存として原寸大写真撮影と、画家たちによる模写事業が行われた。大正期の報告書では「壁画ハ如何ナル不慮ノ変災ニ値ヒテ損害ヲ被ラズトモ保シ難」いことから「完全ナル副本」を作成することの必要性が指摘されており (p. 83)、大正5年には田中松太郎(1863～1949、大正4年「田中半七製版所」創業、現・半七写真印刷工業株式会社)による写真撮影が行われた。昭和期に入ってから、昭和10年に京都の便利堂により、壁画の原寸大モノクロ写真・四色分解写真の撮影が行われ(図9)、昭和13年までにコロタイプ印刷を用いて壁画の複製も作製された<sup>18)</sup>。このコロタイプ印刷の複製を下図として(この印刷方法は連続階調の優れた再現性が得られるので模写下図に適している)、昭和15年9月から4人の画家(荒井寛方、入江波光、中村岳陵、橋本明治)と助手たちによって壁画の模写が開始された。なお、この模写事業のために、当時海軍の潜水艦でしか使われていなかったという蛍光灯が堂内に設置されたという<sup>19)</sup>。

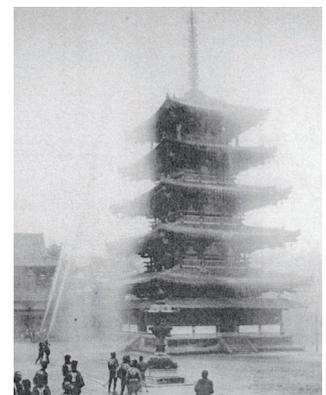
図10 法隆寺放水試験

会でも改めて提言された。その後第一次世界大戦後の恐慌の影響によって資金収集に苦心したものの、大正11年大井清一・武田五一によって基本計画が立てられ——建物内に最新技術のスプリンクラー（自動放水器）を設置する案は研究の余地ありとして保留とされたが<sup>21)</sup>——、大正14年から昭和3年に施工された（総工費約20万円）<sup>22)</sup>。この防火設備は、法隆寺の北西にある鎌峠谷に堰堤を築いて防火池（「可魔池」と命名された）を建設し、そこから長さ683間（約1.2km）の導水管を引き込んで境内の90箇所に防火栓を設置するという大規模なもので、高さ79.1尺の五重塔の露盤まで放水可能な水圧を備えている（図10・11）。

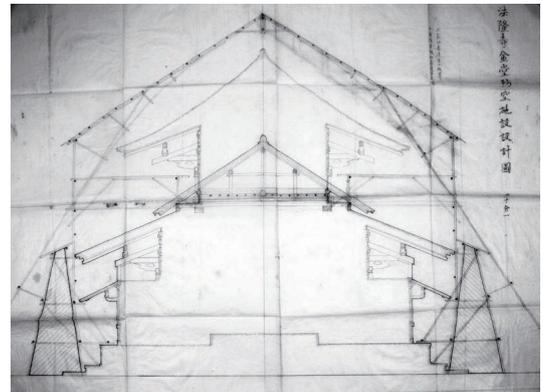
図12 法隆寺金堂防空施設設計図

第二次世界大戦の空襲に対する対策として、金堂と壁画は一般の美術品のように「疎開」できないので、防火性能の向上と擬装工作（迷彩）が入念に検討された。具体的には、昭和初期に竣工した防火設備（前掲）が機能しなくなるという非常事態を想定し、防空用の手押式ポンプ（4器）を新規購入し、境内の貯水池（2つの用水池を増設）から人力で放水するというもので、そのための「防護団」も組織された<sup>23)</sup>。また、「金堂については壁画があり、早急解体も困難な事情にあるので万一爆撃に見舞はれたときでも、全くの直撃でなければ助かり得る様な掩体を作る以外に方法がない」ということから、空襲の爆風から金堂を守るため、昭和19年に金堂周囲に「掩体」（土塁）を築くことが決められた（図12）<sup>24)</sup>。そして、その掩体の荷重が建物に不同沈下を引き起こして壁画を損傷させてしまうという危惧から、掩体の規模縮小の意味もあって金堂の上層を早急に解体することになった。
