伝統的橋梁に設置された木除杭の性能に関する実験

An Experimental Study of the Performance of Stakes that has installed in the Traditional Bridges

竹田周平¹・石橋孝則²

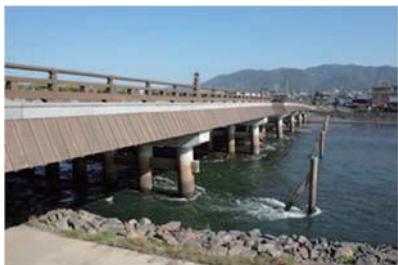
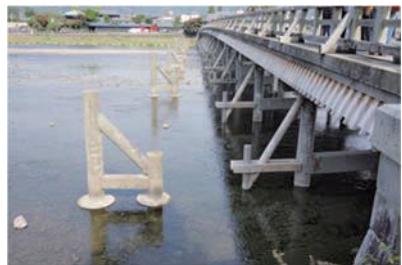
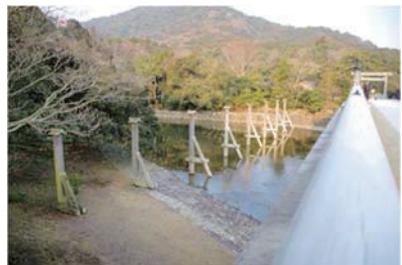
写真1 伝統的橋梁と木除杭

(a) 宇治橋（宇治）

(b) 渡月橋（京都）

(c) 宇治橋（伊勢神宮）

写真1にこの伝統的な橋梁の3橋と木除杭を示す。この宇治橋（宇治）は、橋長 $L=153.3\text{m}$ 、幅員 $W=8.0\text{m}$ の鉄筋コンクリート桁橋であり、14径間（橋脚間距離10.93m）で橋梁の上流には橋脚と同じ間隔で木除杭が設置されている。渡月橋（京都）は、橋長 $L=155.0\text{m}$ 、幅員 $W=8.0\text{m}$ の桁橋の15径間（橋脚間距離10.30m～10.55m）であり、橋梁の上流には橋脚の一本おきの間隔で木除杭が設置されている。木除杭はコンクリート製であり、橋脚の上下流側には類杖形状の部材及び流木止めが設置されている。

伊勢神宮に位置する宇治橋は、橋長 $L=101.8\text{m}$ 、幅員 $W=8.42\text{m}$ の伝統的な14径間の木橋（橋脚間距離約7.4m）で、橋梁の上流には橋脚と同じ間隔で木除杭が設置されている。木除杭も木製であり橋脚の柱と同様に円形の形状である。また同じく伊勢神宮に位置する風日祈宮橋は、宇治橋と同型式であるが規模が小さくなり、橋長が約45.6m、幅員は約4.6mである。この橋について、資料が公表されていないこと、また限られた条件（測定できる範囲）でしか測定できないことを踏まえ、本論文では参考値として示している。なお今後の詳細な調査や文献による確認が終えた後に修正を加える予定である。

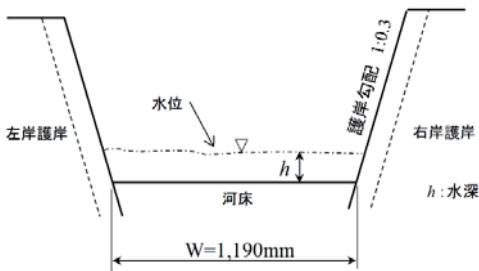
図1 用水路の断面構成

対象となる実験水路は、より実際の流れ場を再現することを目指したため、実在する用水路を対象とした。この用水路は、河床堆積等物がなく対象区間の流体の流れの様子から極端な斜流も認められないことから安定した流速が期待でき、今回の実験に適している。図1に実験対象の用水路の断面構成を示す。この図より、河床幅は $W=1.190\text{m}$ 、ブロック積み護岸の勾配は1:0.3、また基本河床勾配は $i=1/750$ である。また写真2に対象となる用水路を示す。写真に示す矢印の向きが流下方向であり写真奥が上流側で手前側が下流側となる。

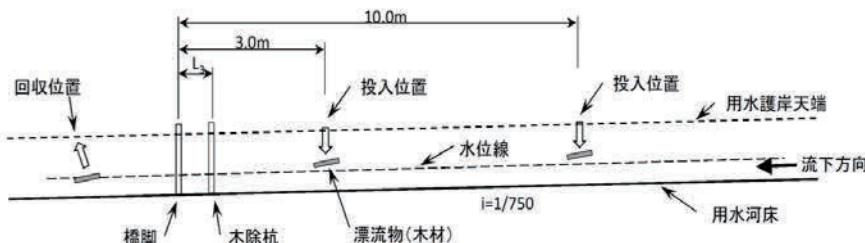
図2 実験水路の概要（縦断方向）

次に実験の概要について説明する。図2に実験水路の概要（縦断方向）を、図3に橋脚及び木除杭の配置を示す。これらの図に示すように、実験は橋脚の位置を基準点とし、この点から上流側の所定の位置（図中では3.0mと10.0mのみ表示）より対象とする漂流物を投入、その後自然流下により橋脚部及び木除杭部を通過する本数を記録する方法とした。漂流物を投入するにあたり、図3に示す様に流下方向に対して90度（横方向）で投入するが、投入時に角度を有した場合や衝撃により水面が波打つ様な場合は、無効としてやり直した。通過時の記録については、目視により通過が明確であるものは観察のみとし、橋脚もしくは木除杭で留まるのか流下するか慎重に判断が求められる場合のみストップウォッチで通過時間（秒）を記録した。なお、漂流物の回収については、橋脚から約2.0m程度下流側で、釣り用の網を複数使用して回収した。また漂流物が橋脚等の狭窄部で留まった際は、ポールを使用して人為的に強制流下させて回収した。

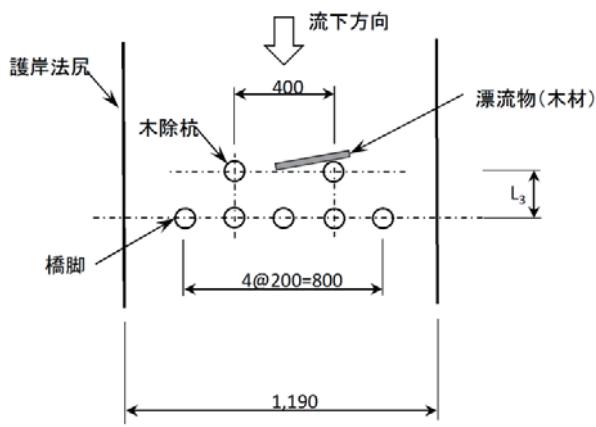
図3 橋脚と木除杭のレイアウト

また、木除杭については、図3に示す様に1本おきとし、所定のクリアランスを保持して配置した。なおこれらのクリアランス(L_3)は、1.0m~10.0m（1.0~3.0m、10.0m）の間で変化させた。写真3にこれらの設置状況を示す。なお写真の矢印は流下方向を示している。

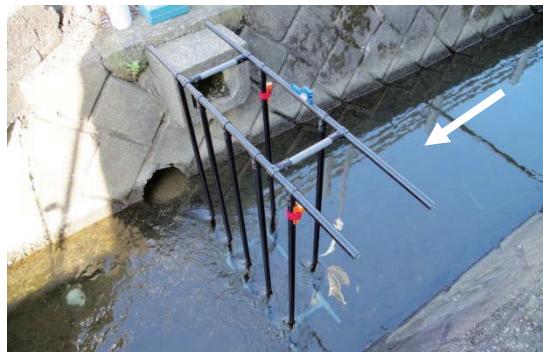
写真3 橋脚及び木除杭の設置状況

橋脚及び木除杭のモデルについて説明する。橋脚及び木除杭は鋼製パイプ（20A、外径25mm）にて、またこれらの部材を連結するための二次部材は塩化ビニールのパイプ（VP20、外径24mm）を用いモデルを作成した。橋脚の間隔については、本研究で想定している伝統的な橋梁である4橋の橋脚間距離が概ね10.0mであり、縮尺として1/50程度となるように200mmと設定した。なお先行している実験³⁾では、縮尺が1/200程度であり、本研究ではより実際の挙動に近い条件で実験を再現することを目標にした。

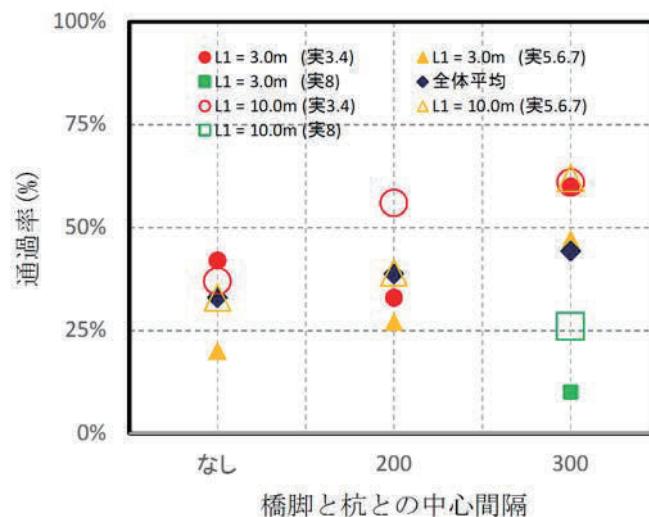
図4 実験結果 (木除杭の有無、 L_3 の違い)

ここでは、橋脚と木除杭の中心間隔の違いによる結果を述べる。表4に実験3.4、実験5.6.7、実験8における木除杭がない場合、橋脚間隔と同等(200)の場合、橋脚間隔が1.5倍の場合(300)における通過率一覧を、また、図4はこの表の結果をグラフで整理したものを示す。この図について、縦軸は漂流物の通過率を、また横軸は橋脚と杭との中心間隔を示している。これらの表及び図より、木除杭がない場合の通過率は、最大が投入距離3.0(実3.4)の42%、最小は投入距離3.0(実5.6.7)の20%で、これらの比率は2.1倍という結果を得た。同様に200における通過率は、最大が10.0(実3.4)の56%、最小は3.0(実5.6.7)の27%（比率2.1倍）、また、300における通過率は、最大が10.0(実5.6.7)の62%、最小は3.0(実8)の10%（比率は6.2倍）という結果であった。平均通過率に着目すると、木除杭がない場合の結果で33%、200の場合では39%、300の場合では44%となった。

次に、投入距離の違いによる結果を比較する。投入距離3.0(実3.4)の通過率の結果は、最大が橋脚間隔300の60%、最小は200の33%で、その差は27%であった。投入距離10.0(実3.4)の通過率の結果は、最大が300の61%、最小は木除杭がない場合の37%で、その差は24%であった。投入距離3.0(実5.6.7)の通過率の結果は、最大が300の47%、最小は木除杭がない場合の20%で、その差は27%であった。また、投入距離10.0(実5.6.7)の通過率の結果は、最大が300の62%、最小は木除杭がない場合の33%で、その差は29%であった。

橋脚と木除杭の間隔に注目すると、木除杭がなしの場合では、最大が 3.0(実 3.4)の 42%、最小は 3.0(実 5.6.7)の 20%でその差は 22%、同様に 200 の場合、最大が 10.0(実 3.4)の 56%、最小は 3.0(実 5.6.7)の 27%で、その差は 29%であった。また、300(実 8 を除く)の場合、最大が 10.0(実 5.6.7)の 62%、最小は 3.0(実 5.6.7)の 47%で、その差は 15%であった。以上より、木除杭を設置しない場合の全体としての最大値は 42%、200 のケースの最値 56%、そして 300 のケースの最大値が 62%と木除杭を設置すると通過率が向上し、更には橋脚との距離が離れると、より通過率が向上することが判る。また、低速である実験 8 の結果を加えると、300 でのケースのみの比較となるが、水位が低い場合（速度が遅い）の通過率が低下していることが判る。しかし実験 3.4 の 3.0m のケースのみ、200 のケースで通過率が低下しているが、これは実水路を用いていることもあるて漂流物に偶然に発生した流れの変化による影響が含まれている可能性がある。このため、有意な変化として評価するには平均値である変化に着目すると、平均値は 33

(木除杭無) から 39% (200) へ、そして 58% (300) と通過率が向上していることが判る。この結果からも、木除杭を設置することで通過率が向上すること、また橋梁から距離を確保するとより通過率が更に向かうことが明らかになった。

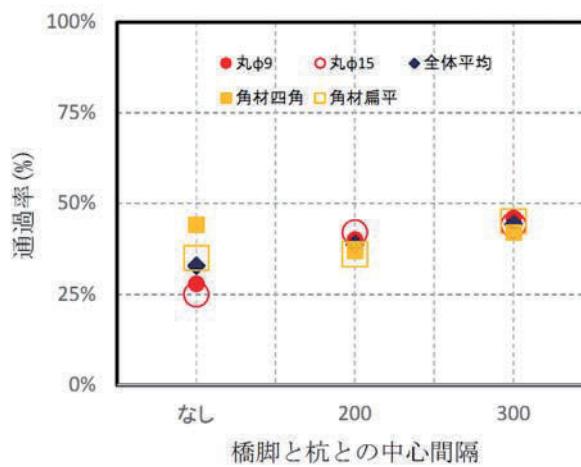
図 5 実験結果 (漂流物の違い)

ここでは、漂流物の種類の違いによる結果を述べる。表 5 に実験 3.4、実験 5.6.7、実験 8 における木除杭がない場合(なし)、橋脚間隔と同等の場合(200)、橋脚間隔が 1.5 倍の場合 (300)における通過率一覧を、また図 5 はこの表の結果をグラフで整理したものを示す。この図について、縦軸は漂流物の通過率を、また横軸は漂流物の種類を示している。これらの表及び図より、木除杭がない場合(なし)における通過率は、最大が角材四角の 44%、最小は丸 ϕ 15 の 25%で、これらの比率は 1.8 倍という結果を得た。

同様に 200 における通過率は、最大が丸 ϕ 15 の 42%、最小は角材扁平の 36%で、これらの比率は 1.2 倍という結果であった。また、300 における通過率は、最大が丸 ϕ 9 の 46%、最小は角材四角の 42%で、これらの比率は 1.1 倍という結果であった。平均通過率に着目すると、木除杭がない場合(なし)の結果は 33%、200 の結果では 39%、300 の結果では 44%、また全体の平均は 39%であった。次に、漂流物の種類の違いによる結果を比較する。表 5 より全体平均は 37~41%であり平均値が 39%であることから、漂流物の形状に依存することがない結果であることが判る。また図 5 より、木除杭なしの場合では形状により通過率に差が認められるが、200 そして 300 になるごとに通過率の差が小さくなる。特に 300 のケースでは形状による依存性はないことが判る。また通過率の最大と最小との関係に注目すると、角材四角の 7%の差が全体として小さくなつたが、それ以外は平均値である 14%前後である 10~19%の範囲であった。
