# GISを用いた木造密集市街地における 袋路の避難経路の抽出方法に関する研究

A Study on Extraction Method of Evacuation Routes of Blind Alleys in Densely Wooden Build-up Area Using GIS

雪谷亮太<sup>1</sup>・宗本晋作<sup>2</sup>・山田悟史<sup>3</sup>・北本英里子<sup>4</sup>

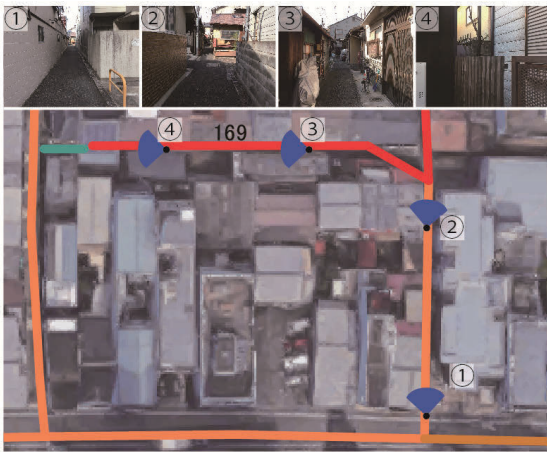
図 11 No.169 の袋路 通行不可

袋路の奥に多くの平屋建築が密集している。道は GIS にない建築で遮られていた。新しい住宅の裏に扉があるが、奥に隙間を確認できなかった。

図11、図12は、古い平屋が密集して構成された袋路において通り抜け不可だった事例を示す。このような袋路は、避難経路の候補として抽出された場所が建物により塞がっている場合が多く見られた。これらのことより、違法な増築により避難経路が確保できなくなった可能性が考えられる。一方、京都市の空き家の現

状<sup>5)</sup>から袋路の奥の接道条件の悪い建物は、更新ができず、空き家のままとされている可能性も高い。いずれにしても、このような場所の袋路の避難経路の発見には、現地調査により精緻なデータが必要だといえる。

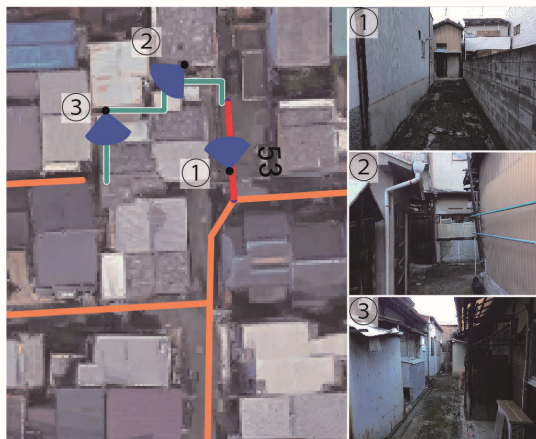
図 12 No.53 の袋路 通行不可

袋路の奥に多くの平屋建築が密集している。道は GIS にない建築で遮られており、避難経路の候補が通り抜けられなかった。

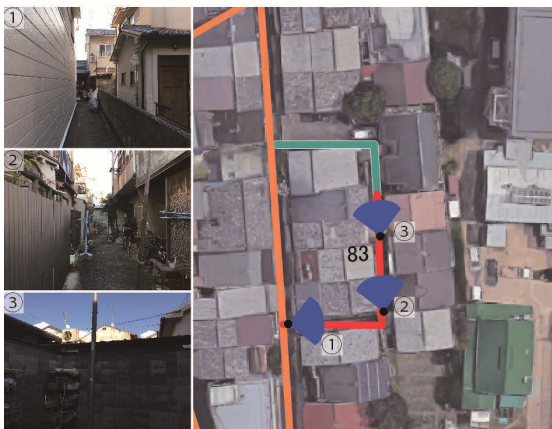
図 13 No.83 の袋路 通行不可

袋路の奥にブロック塀あり。その裏側に増築の倉庫のようなもの確認した。撤去が容易でなく、持主との協議が必要と判断したため通行不可とした。

避難経路の候補が、小さな祠やタンクといった工作物により、妨げられる場合が見られた（図13、図14）。これらは今回使用したGISデータに含まれていないので、避難経路の候補が成立する確率を下げる要因となった。工作物をGISに加えることで、より精度が上がると考えられる。また、撤去可能かどうかを住民と協議する必要があると考えられる。

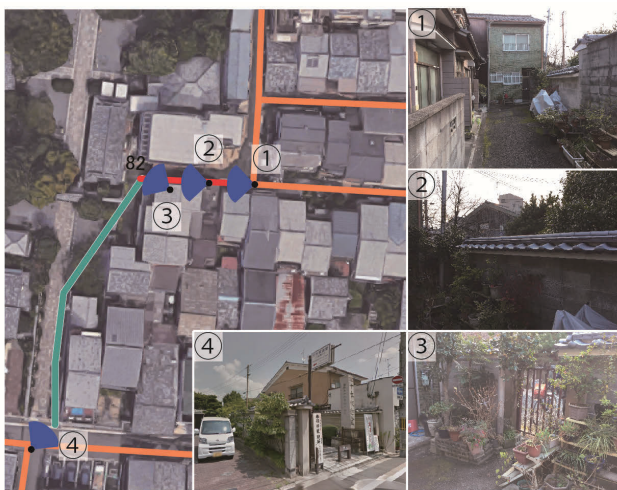
図 15 No.82 の袋路 通行可能

隣に寺あり。塀の奥にオープンスペースとしてその空間があるので避難可能。勝手口のような扉がすでにあり、通り抜け可能と判断した。

図15、図16は通り抜け可能だった事例である。その中で、図15は寺の内部を通る避難経路により通行可能であった例を示す。避難経路が確保された袋路の共通点として、寺以外に、公園や小学校など公共のオープンスペースや駐車場と接している、または近くに3階建て以上の集合住宅やオフィスなど比較的大きな建物があることによって避難経路が通行可能となる場所が散見された。公園や小学校、駐車場と接する場合は比較的容易にオープンスペースの存在が確認できるため、図15のように扉が設置されることで、経路が確保されている事例も発見された。集合住宅やオフィスなど比較的大きな建物の場合では通行不可だった事例もあったことから、これは法規制では敷地からのセットバックが一定距離の確保にはならないためだと考えられる。

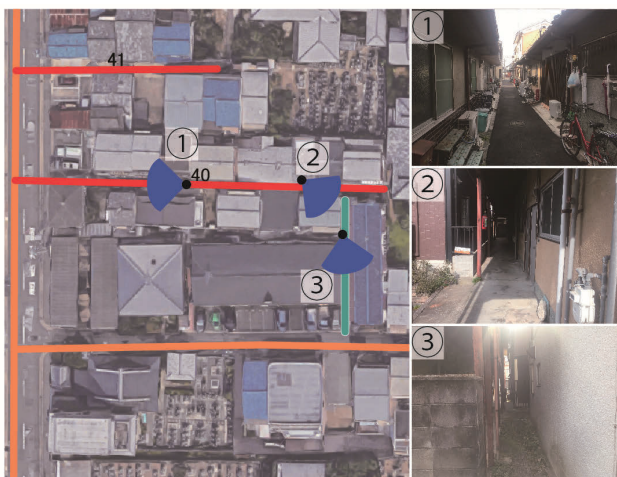
図 16 No.40 の袋路 通行可能

奥に隙間あり。隙間を抜けて集合住宅の1階共用廊下を利用して抽出した避難路の候補を通り抜けることが可能であった。
