# 限界耐力計算を用いた茅葺古民家の 耐震性能評価及び耐震補強計画案に関する考察

Evaluation on seismic performance of traditional house with thatched roof  
by "calculation of response and limit strength" and the retrofitting plan

富田直樹<sup>1</sup>・森 拓郎<sup>2</sup>・田中 圭<sup>3</sup>・清水秀丸<sup>4</sup>

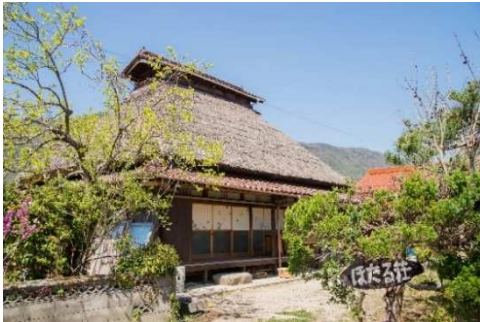
図1 対象建築物外観

本研究では、東広島市志和堀の茅葺古民家に現存する茅葺古民家のうち、上述の保存活動がおこなわれた図1と図2に示す建築物を調査対象とした。

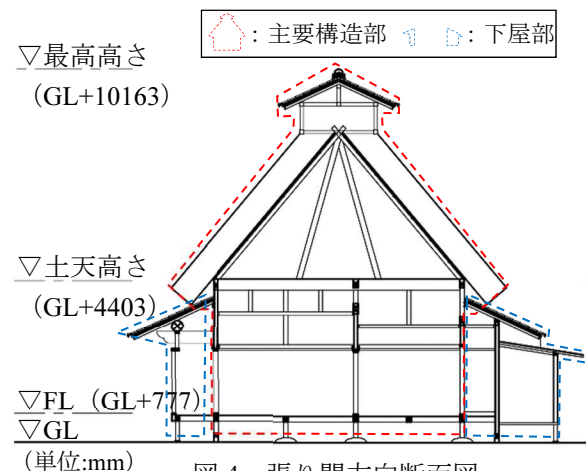
図4 張り間方向断面図

現在の建物形状を図3と図4に示す。図3に示すとおりけた行方向6間、張り間方向4間程度に対して、2行3列の計6部屋が配置されている平屋である。下屋部分は何度か増築を繰り返した結果、図4に示す現在のような形状になったと考えられる。具体的には、南面の庭に面して出入口を設け、室3は元々土間であり、現在の台所付近にはかまどがあった。室1、4、5は建設当時から畳間の居室として利用されてきた。室2は、以前の所有者が使用していた当時は畳間や農作業用に板間として利用していたことが実測および所有者への聞き取り調査から確認された。また、居室と居室の間は襖又は障子で仕切られており、下屋の増築部分とは引き戸で仕切られている。また、各居室には差鴨居をもつ垂れ壁が設けられていた。

計算に必要な建物諸元は、実測調査の結果をもとに算出し、屋根勾配と萱の厚さなど実測できなかった項目については作成した1/50の模型を用いて導出し、表1にまとめた。建物のモデル化にあたり、耐震性能の評価範囲は、図4と図8に示す主要構造部のみとし、建物の構造高さは柱脚下端から土天下端までの4.17mとした。建物重量も下屋を除く主要構造部のみとし、文献<sup>4)</sup>および建築基準法令84条に基づき固定荷重および積雪荷重を計算し435.6kNとした。この内訳を表2に示す。また、耐震要素は実測より差鴨居と土壁の2種類を主な要素として選定した。この土壁については、図9と図10に示す模式図のような小壁と全面土壁の2種類に分類し、各架構の実測値を用いて復元力特性を計算した。なお、それぞれの配置を図8に示す。

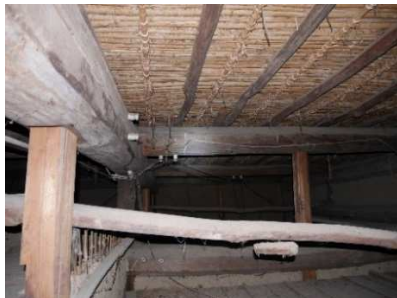
図5 土天

天井裏には、図5に示すスギ丸太（φ40mm程度）の上に竹と藁、土で構成される土天が、主要構造部全体を塞ぐ形で60mmの厚さで張られていた。また、基礎は主要構造部の外周部分の基礎および室3の元土間部分の基礎は、図6に示すような延石基礎を用いており、その他には図7に示すような束石を用いていた。室内から見えない箇所の接合部には、木材を切り欠いて載せただけというような簡易な仕口が用いられていた。

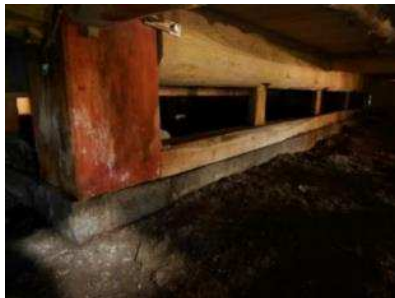
図6 延石基礎

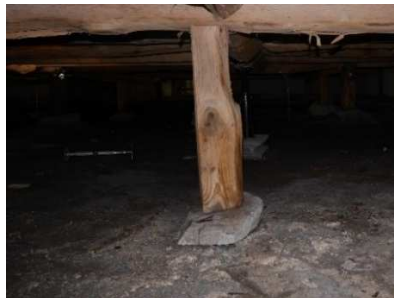
図7 束石

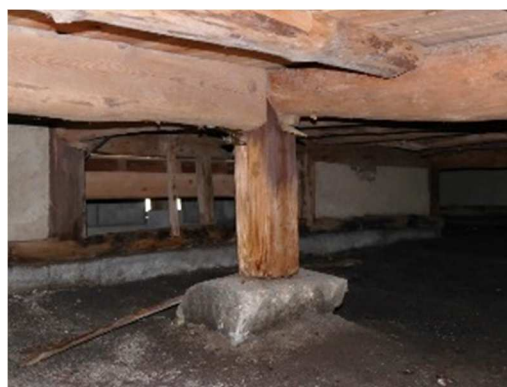
図 12 腐朽した柱脚部

加えて、検定項目として伝統的な木造建築物で見られる腐朽等による耐力低減と独立柱の曲げ破壊の検定についても実測調査値をもとに検討した。芝尾らの研究<sup>3)</sup>によると柱・土台接合の腐朽などにより耐震壁の耐震性能が20%程度低下することなどが報告されている。これを用いて図12に示すように湿気等により腐朽の可能性がみられる柱を含む架構に対しては、その劣化度は低いと考え、1/120radと1/60rad時の耐力低下を柱1本当たり5%とし、柱脚下端が直接土台に接している柱については水分による劣化リスクを勘案して柱1本当たり5%の耐力低下を見込んだ。また、独立柱の曲げの検定については、小壁の耐力要素の性能に合わせて発生する曲げ応力について曲げ破壊しないかどうかを検定した。

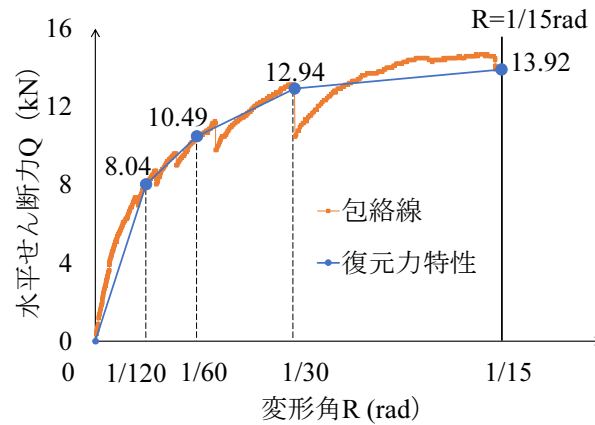
図19 袖壁の復元力特性

実験から得られた荷重変形角関係を図18に示す。また包絡線処理した荷重変形角関係と特定変形角（1/120rad、1/60rad、1/30rad、1/15rad）に対する耐力を図19に示す。特定変形角の算出については、図19に示すようにR軸および変形角1/15（rad）と骨格曲線（復元力特性）の各特定変形角で囲まれた面積がR軸および変形角1/15（rad）と包絡線とで囲まれた面積とほぼ等しいように決めた。この結果、表5に示すとおり壁倍率4.5の性能があること、図19に示すとおり1/15rad以上の大きな変形まで耐力を有することが確認できた。これらを勘案して、伝統的な建築物への補強用壁として用いることが可能であると判断した。
