# 2016年熊本地震における熊本城内の石垣被害 および崩壊挙動解析

## DAMAGE AND BEHAVIOR OF THE COLLAPSE OF STONE RETAINING MASONRY IN THE KUMAMOTO CASTLE DURING THE 2016 KUMAMOTO EARTHQUAKE

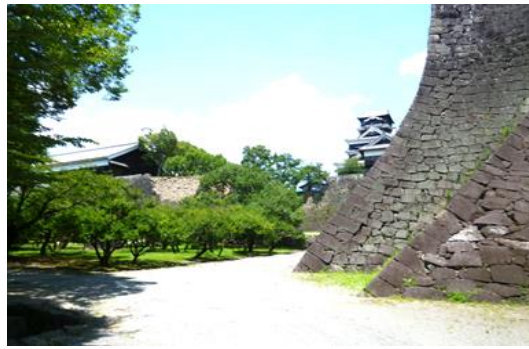
写真-1 二様の石垣の状況

本丸御殿等を支える南側の二様の石垣の状況を写真-1 に示す。ここは後方に大天守、左に数寄屋二階御広間を見ることができる場所に位置する。「武者返し」と言われているように、石垣下部は 30 度ほどの緩やかな勾配を呈しているが、上にいくほど勾配がきつくなり、上部・天端のそれは 75 度の絶壁となる。一見被害がないようにみえるが、注意深くみると後方にある石垣の出隅部にズレが生じており、孕みだしていることがわかる。

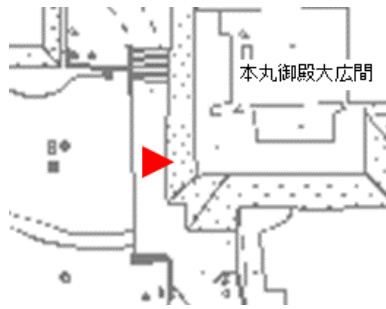
図-1 赤外線センサーによる二様の石垣南側の被害把握

また、南側から赤外線センサーによる熱画像による石垣被害の調査結果を図-1<sup>22)</sup>に示す。同図、(b)には可視画像を示す。可視画像からは明確な被害状況が認められない。しかしながら、(c)カラー、(d)白黒による石垣における熱画像(2016年10月24日13:00~13:30)の赤丸部分には、石垣の被害が明瞭に表れており、特に白黒によるそれはカラー画像よりも鮮明に石垣下部の孕みだしの現象を見ることができる。以上のことは、広域に発生している石垣の被害状況調査に熱画像による判定手法が有効になるのではないかということを示唆している。横に観光のための通路が通っており、このような状況は安全とは言えない。他の石垣の修理が急務であるため、修復の優先順位は低くなっているものと考えられる。

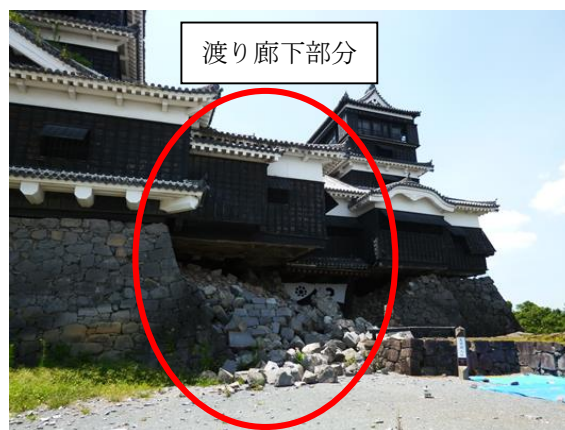
写真-2 大天守と小天守の間の石垣の被害

天守を東側から望むと写真-2 のような被害状況であった。写真-2 の左側が大天守、右側が小天守である。大天守と小天守が渡り廊下でつながっている箇所における石垣の崩落が見られる。天守は 1960 年に復元された RC 造、RC 杭に支えられている「昭和の名城」である。したがって木造の 3~5 倍程度の荷重を RC 杭(大天守: 8 本、小天守: 4 本)で支えて、周辺に石垣を施したことになる。天守の全荷重を石垣を有する基礎が支えていないことが特徴である。昭和に築造された城(名古屋、大阪等)のほとんどがこの形態である。平成になって金沢城を始めとする城が本格木造建築として築造され始めた。

支柱上にトップヘビーな構造物が立ち、石垣周辺に化粧材的に貼りつけた石垣の地震時挙動については十分な検討が行われていないが、地震時には化粧的構造の積石は振り落とされたものと考えられる。天守には大規模な崩壊がないことから、文化財としての城郭修復を議論するための貴重な資料が得られたと考えられる。写真-2の赤丸部分を拡大したものを写真-3とする。写真-3は石垣崩落の下部から撮影した天守の基礎部分を示す。写真よるとRC基礎梁が明瞭に確認できる。基礎梁は城の水平床剛性を上げており、城の倒壊防止に役立ったことがわかる。

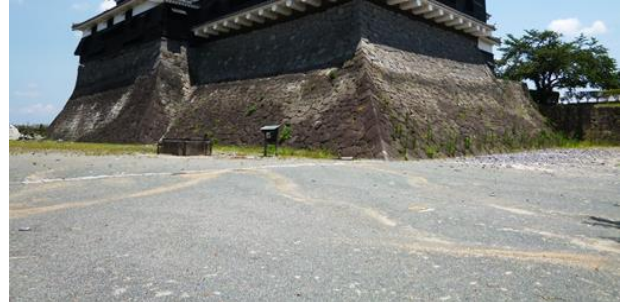
写真-4 天守周辺地盤の凹凸現象

写真-4に天守周辺地盤では凹凸の状況がみられた。地震前に平坦な地形であったが、地震後には沈下が起こった理由を検討する。天守地盤の南北方向側線に沿い表面波探査がある<sup>23)</sup>。探査結果及び推定N値分布を図-2に示す。

表面波探査の結果によれば、せん断波速度が遅いことから本丸広場において緩い層が存在していることが分かる。また図-2右側のボーリングデータより  $N$  値が 10 以下の緩い層が 18m 存在していることも分かった。地表から 7m 程度は特に一様に柔らかく、天守閣のボーリング調査結果から同じ盛土層であると推定される。天守周辺地盤の地表面の変状が生じた理由は、本丸広場周辺が阿蘇山の 4 回目の火砕流が堆積した台地と盛土で比較的緩い層が深く分布していたために、地中の堆積変化を伴った凹凸のたわみ現象が現れたものと解釈できる。
