関東大震災における地震火災と防火体制

Earthquake Fires and Fire Protection Systems in the Great Kanto Earthquake

森下 雄治

立命館大学 客員研究員 衣笠総合研究機構 (〒603-8577 京都市北区等持院北町56-1)

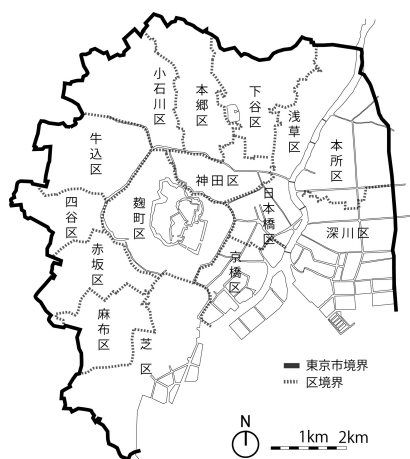
図1 東京市15区の市域

なお本稿で研究の対象とする「東京市」とは、下記の図1に示す市域境界内の15区を指す。明治元年（1868）江戸府を廃止し東京府をおき、明治2年（1869）その府域を図1に示す境界内とし、明治11年（1878）東京府15区を東京市とし、周辺の6郡を合併して府域を図2の15区6郡とした。また、火災の動態を考察する上で必要な火災時風向・風速を図3に表す。この図は当時の中央气象台の記録¹²⁾をもとに作図した。

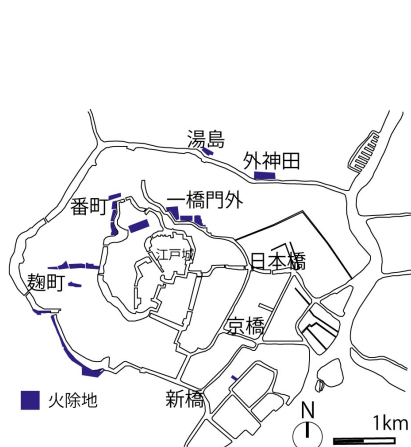
図18 明治初期の火除地

図18は江戸期に設定され、明治初期まで継承された延焼防止のための空地である火除地の所在図²⁵⁾である。東京府は明治2年(1869)の神田佐久間町の大火後、拙稿²⁶⁾で指摘したように、その跡地を火除地に設定した。だがその後、火除地設定の施策はなされず、明治後期までにすべての火除地はなくなった。

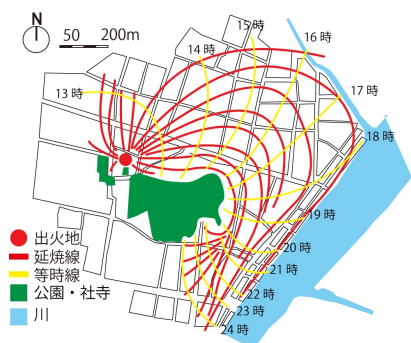
図21 浅草公園周囲の延焼過程

図21の延焼の様子をみてみると、13～17時まで南方への飛火や延焼を防ぎ、先に示した図9～10をみても24時まで内部焼止まりの状況が明瞭である。この地域は最終的に他の火災による延焼で公園だけが残った。
