# 石造鳥居の耐震性に関する考察

## A Study on the Earthquake Resistance of Stone Torii

There are two types of torii: wooden and stone. It is presumed that although the torii was originally wooden, it was gradually rebuilt into a durable stone. The form of a stone torii is basically the same as that of a wooden torii, but it is susceptible to earthquake damage because its weight is far greater than that of a wooden. In this study, in addition to the designated cultural property, the seismic risk is examined based on the current survey results of the stone torii in Kyoto city.

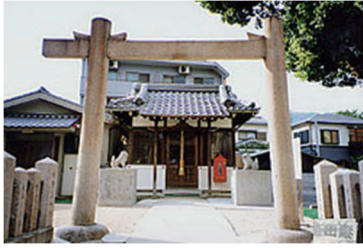
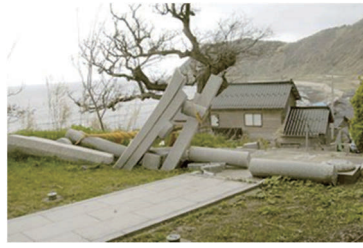
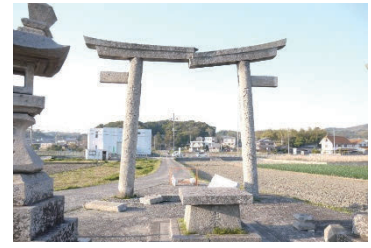
写真 1a 猿田彦神社（神戸市灘区） 写真 1b 吉浦白山神社（輪島市門前町） 写真 1c 賀茂神社（洲本市上加茂）

写真1aは1995年兵庫県南部地震で島木と笠木が落ちた猿田彦神社、写真1bは2007年能登半島地震で柱ごと倒壊した吉浦白山神社、写真1cは2013年淡路島地震により貫・束・扁額が落ち、島木と笠木がずれた加茂神社の鳥居の被災状況<sup>1)</sup>であるが、集落の身近な神社の石造鳥居を具に観察すると、地震の影響とみられる石材の欠損のほか貫や額束などに取り換えの痕跡が大抵見つかるものである。

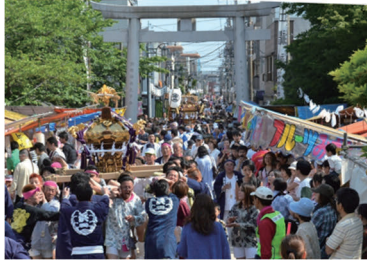
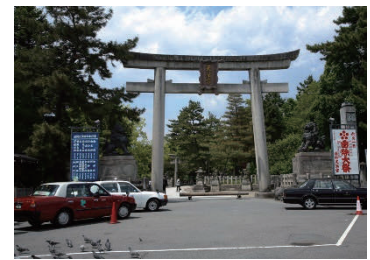
写真 2 例大祭など 写真 3a 錦天満宮（京都市中京区） 写真 3b 北野天満宮（京都市上京区）

写真2は神輿の宮入を控えて参道には露店が立ち並び、立錫の余地もない状況下、石鳥居の下を祭礼の行列が見物人と共に通過しようとしている。写真3aは京都市内繁華街の錦神社の石鳥居である。笠木、島木、貫の両端は道路にせり出した建物の壁面に呑み込まれているが、その下を日夜多数の人々の往来がある。写真3bは北野大社の石の大鳥居であるが、その足元にはバスやタクシーの昇降客が多い。
