石川県穴水町指定文化財「明泉寺燈籠」モデルの転倒実験

A Fall Experiment of the Model “Myousenji-temple Lantern”
Designated Cultural Assets of Anamizu Town, Ishikawa

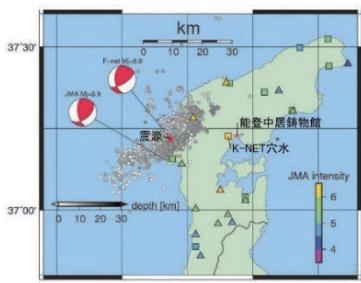
図1 震度分布¹⁾

2007年3月25日に石川県輪島市の西南西40kmの日本海を震源とする能登半島地震(M6.9)が発生した。輪島市、七尾市、穴水町で最大震度6強の揺れが観測されたが¹⁾、震源に近い輪島市では石燈籠が倒壊して1名の人命が失われた。(図1参照)

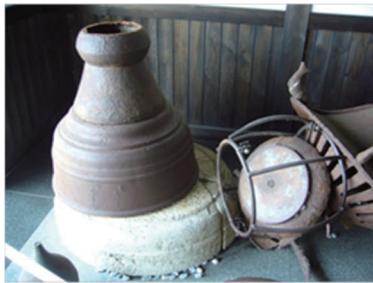
写真1a 左基の転倒状況

写真1a,bは両燈籠の被害状況である。左基(写真1a)では受竿2より上部、右基(写真1b)では受竿3より上部が崩れて床に落下。その衝撃で鋳鉄部材に割れや亀裂が生じた。

一方、穴水町では“能登中居鉄物館”に展示されていた2基の町指定文化財「明泉寺燈籠」が写真1のように基部を残して倒壊落下して大きく破損した。本研究は当該鉄燈籠の修復と並行して、燈籠の安全対策に関する基礎資料を得ることを目的として、縮小模型を用いた傾斜実験や人力打突試験並びに振動台実験を行ったものである。

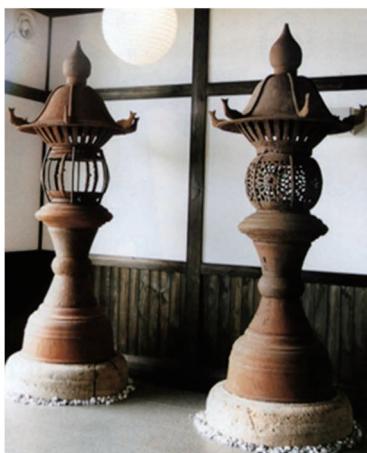
写真2 地震前の燈籠の展示状況

「明泉寺燈籠」は1対の大型の鋳鉄燈籠で、伝承では嘉永2(1849)年に鳳至郡曾山村(現:穴水町曾山)の甚右衛門が願主となって、大工の吉岡宇兵衛と小工の原田九郎右衛門が製作したという。被災前の展示状態を写真2に示す。燈籠は2基で構成され、向かって左を左基、右を右基と呼んでいるが、左基は2007年能登半島地震以前既に火袋は失われていたので、写真2のように提燈状の鉄製籠を補足して展示されていた。

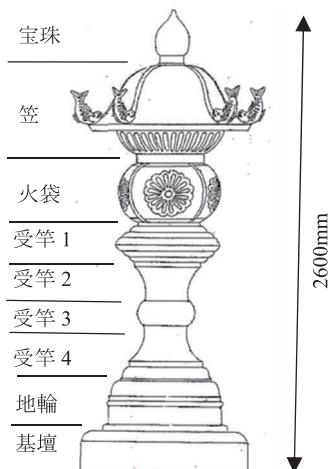
図2 燈籠の立面図写真

本燈籠は図2に示すように、上から鋳鉄製の宝珠・笠・火袋と4分割された受竿(受竿1～受竿4)・地輪(台座)の8個と石製基壇1個の合計9個の部材で構成されている(図2参照)。総高は約2600mmで、基壇を除いた重量は左基は3822N、右基は3616Nである。

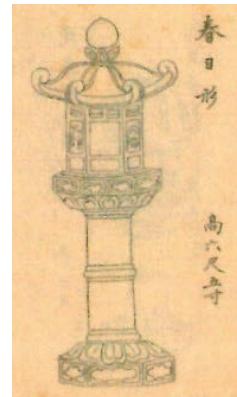
図3a 春日形燈籠²⁾

因みに最も一般的な燈籠は図3aに示す“春日形”といわれており、その形態的な特徴は受竿はくびれのない円形柱で、火袋と笠は6角形であることである。これに対し明泉寺燈籠は図3b示す“八日月形”で、受竿の中央付近が上弦の月のように円弧状にくびれて細く、火袋や笠の輪郭が円形となっている点が異なる。

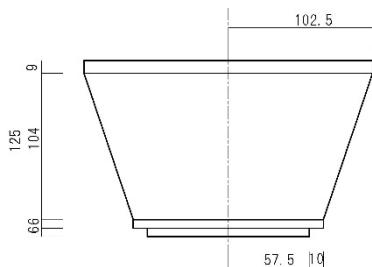
図 4a 部材詳細 (受竿 2)

図4aは上に開いた円錐形の受竿2の詳細で、下側の突起の高さは6mmである。一方、これを受ける下側の受竿3の上面フランジの内径は、受竿2の下部の円弧上の突起の直径より5mmほど大きくして、実物と同様、横力を受けると部材は容易に離間してロッキングを生じる。

なお、フランジ接合部は一辺6mm角鉄でリングを作り、外形は実物を模して、厚さ2.3mmの薄鋼板を溶接で組立てた8角形断面材とした。(写真4) 模型図面を図4bに、完成した試験体を写真5に示す。

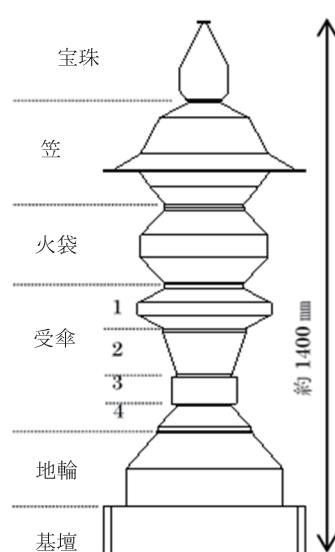
図 4b 試験体全体図

コンクリート製基壇を含めて模型の総高さは1,400mm、実物の高さ2800mmの2分の1よりやや高くなつた。その他模型と実物との相違点は以下の通りである。

- ・笠の外周の“鯉”的飾りは付けていない。
- ・実物の基壇は凝灰岩であるのに対して、模型ではプレタスコンTYPE-1を使用し割れ防止に8φの鉄筋を籠状に配筋し打設した。

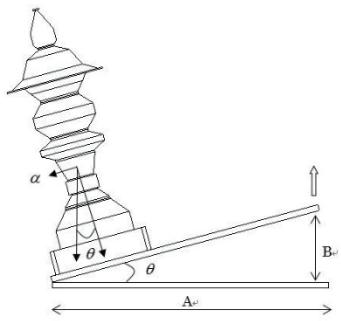
図 5a 傾斜実験

図5aに載荷方法を示す。実験は丁番で止めた載荷版に模型試験体と基壇を水平に載せたあと、載荷版を徐々に傾斜させる、これによりすべての部材に均一の傾斜を作用させることができ、試験体の一部が転倒し始めた瞬間の傾きからを図5bより求めた(1)式に従って試験体に作用した加速度を算出する。

$$a:b=A:B \text{ より}, \\ \alpha = g \sin \theta (G) \quad (1)$$

$$\theta = \arctan(B/A) \\ \text{or} \\ \theta = \arctan(a/b)$$

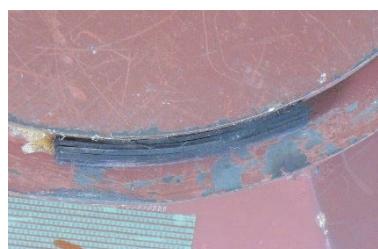
写真 6 防振ゴム取付状況

嵌合部には約 5mm の遊びがあるので、写真 6 および写真 10 に示すように厚さ 1mm、高さ 6mm、長さ 50mm 程の天然ゴムの防振シートを 4 枚重ねたものを 4 か所挿入して、フランジ間の滑りを拘束して傾斜試験を行った。

なお、最上部の宝珠は実験中に大きく揺れて落下する恐れがあるので、宝珠と笠の接続箇所を防振ゴムで半固定にして加振した。取付けは写真6と同じである。

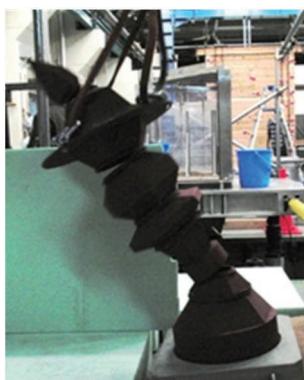
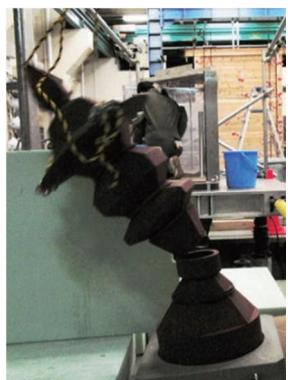
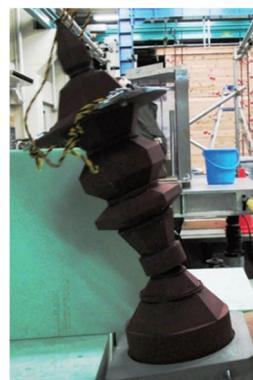
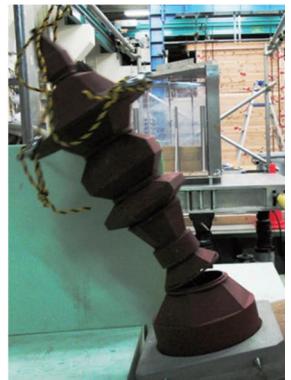
実験結果は表 2 に、写真 7a~d に実験番号ごとの倒壊開始位置を示す。

- ・実験番号 1~3 : (ノーマル・フランジ接合部に処置を施さない場合) \Rightarrow 全て受竿 3 から転倒
- ・実験番号 4 : (受竿 4 と受竿 4 間にゴム材を詰めて動きにくくする場合) \Rightarrow 受竿 2 から転倒
- ・実験番号 5 : (受竿 2 と受竿 3 間にゴム材を詰めて動きにくくする場合) \Rightarrow 受竿 3 から転倒
- ・実験番号 6 : (受竿 2, 3, 4 間にゴム材詰め、更にシャコマンにて拘束) \Rightarrow 受竿 4 から転倒

以上より、接合部を拘束しない場合には受竿 3 のくびれ部分から 0.12G~0.16G の加速で転倒したが、この程度の軽微な防振ゴムを挿入してもほとんど改善は認められなかった。

写真 7a 1-3 の転倒状況

写真 7b 4 の転倒状況

写真 7c 5 の転倒状況

写真 7d 6 の転倒状況

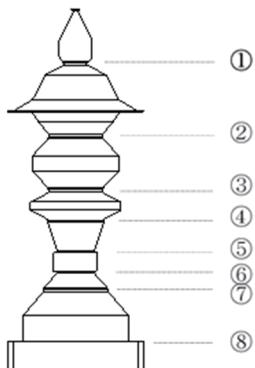
図6 算出箇所

図6の①~⑧の各高さ以上の部分が転倒するのに必要な加速度(a)を、重心高さ(h)、底面幅(b)から算出する。転倒開始時の水平加速度は「柱傾斜復元力」モデル(図7)に基づき、(2)式から(5)式で算定する。

計算結果を表3に示す。これより燈籠のくびれ部分の受竿2から受竿4の箇所で重量調整した場合もしない場合も0.12G~0.16Gの水平加速度で転倒することがわかった。この結果は表2の傾斜実験結果をほぼ正確に評価していることが確認される。

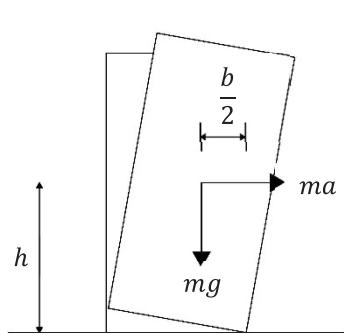
図7 転倒時の水平加速度の算出モデル

$$ma \times h \geq mg \times \frac{b}{2} \quad (2)$$

$$a \geq \frac{gb}{2h} \quad (3)$$

$$a = \frac{gb}{2h} \text{ (gal)} \quad (4)$$

$$a = \frac{b}{2h} \text{ (G)} \quad (5)$$

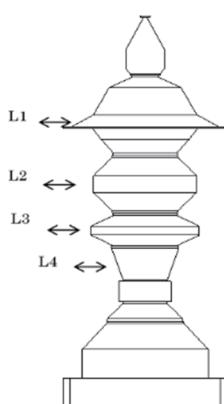
図8 計測機器設置位置

燈籠模型の笠(L1)の部分をゴムハンマーを用いて軽く打突して、その後8秒間の燈籠各部の自由振動の様子をKEYENCEのCCDレーザー変位計LK-500を用いて計測する。計測位置は図8に示すように、笠(L1)・火袋(L2)・受竿1(L3)・受竿2(L4)の4点とした。写真8は実験状況である。

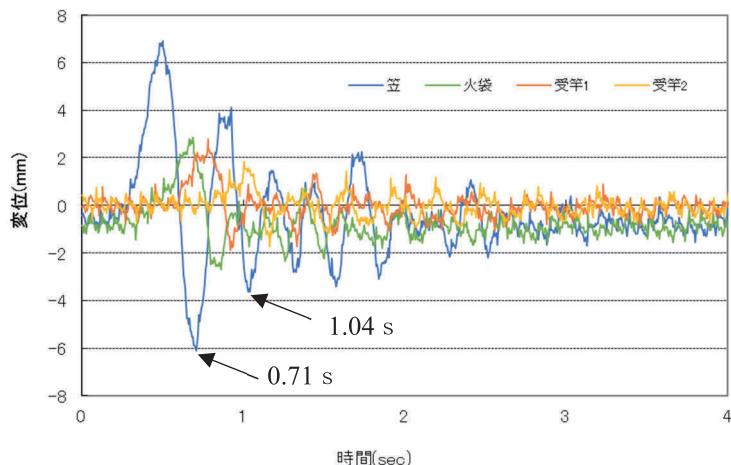
図9 変位の時刻歴波形

笠部を一回打突した場合の笠・火袋・受竿1及び受竿2の水平変位の時刻歴波形を図9に示す。

打突点の笠の初期変位は約7mmであったが、周期約0.46秒で一度大きく揺れた後は周期0.3秒程度の揺れを繰り返しながら2.5秒で揺れは収束した。図10に示すように0.71秒付近では火袋は笠とは逆位相で振動する傾向を示し1.04秒付近では同位相に近い揺れを示した。

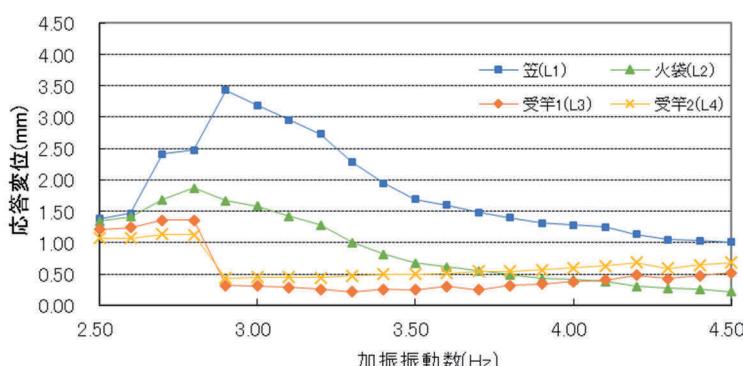
図13 各振動数による応答変位

各振動数における応答変位振幅の最大値をプロットしたものが図13である。笠(L1)においては加振振動数が2.9Hzの時に最大3.43mmを記録し、火袋では、加振振動数が2.8Hzの時に最大値を記録した。また、「笠(L1)と火袋(L2)」、「受竿1(L3)と受竿2(L4)」の振動の傾向は類似しており、「笠・火袋」と「受竿1・2」がそれぞれ一体となって、ロッキングする傾向を示した。図14は最大応答変位を示した2.9Hz時の振動モードで、受竿2だけが反対に揺れることがわかる。

Case1では、どの加振振動数に対しても応答変位は大幅に軽減されており、ほぼ水平加速度は遮断されることが確認された。Case2では加振振動数2.7Hzにおいて笠の応答変位がピーク値を示したが、図13の倒壊防止対策を施していない場合に比べると、笠(L1)の応答変位は増大しており効果は認められなかった。

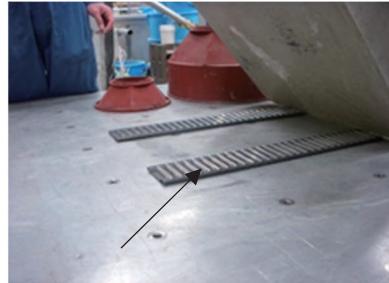
写真9 ①基壇下のローラー支承

- ① Case1:基壇の下面にローラーを入れる(写真9)。ローラーは日本トムソンのIKOフラットケージのFT10080-500を用いた。
- ② Case2:各パーツのフランジ継手の隙間に厚さ1mmの防振ゴムを4~5枚挿入する(写真10)。使用したゴムシートは一般的に売られている天然ゴムシートをカットして用いた。

- ・パーツの接合箇所に防振ゴム材を挿入した場合、逆に応答変位が増加する傾向を示した。
- ・基礎下にローラーを設置することで、応答変位は大幅に減少した。

当該燈籠は平滑な室内床に設置されるので、ローラ支承は倒壊防止の有効な手法となりうる。

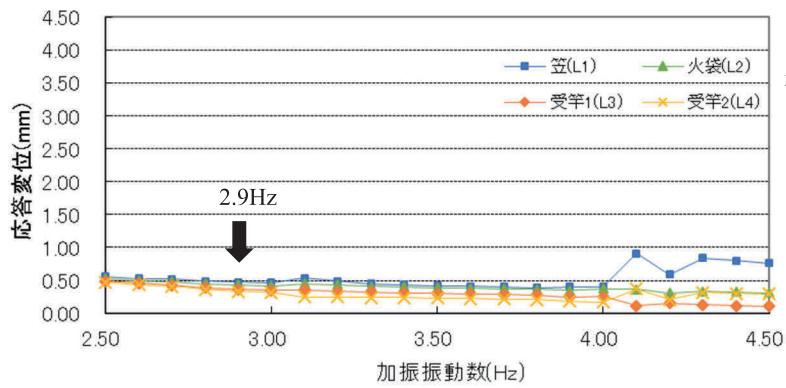
図15 Case1 の各加振振動数に対する応答変位

各実験における笠・火袋・受竿1, 2の応答変位の最大値と振動台の加振周波数の関係を図15および図16に示す。

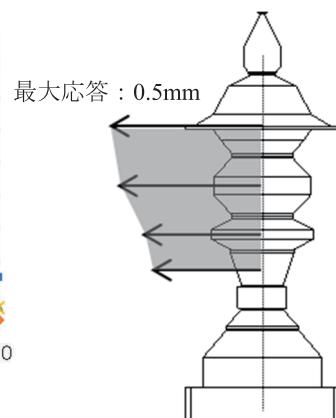
図17 Case1 の2.9Hz時の応答分布(正規化)

図17及び図18は対策前の実験において最大応答変位を記録した2.9HzにおけるCase1とCase2の笠部の応答変位を1として各Caseごとに正規化した応答分布を示したものである。各図の上部に最大応答値を示している。ローラーを挿入したCase1ではL4からL1は同位相で振幅の差は少なく応答変位が0.5mmとほぼ動いてないのに対し、防振ゴムを挿入したCase2では図14と同様に受竿2(L4)は逆位相となっている。応答変位は2.4mmと軽減はされていたが、2.7Hzにおいて笠(L1)で最大応答変位4.2mmを示し、5章の振動実験の結果を上回る変位となり、倒壊防止対策としては効果が少ないことがわかる。
