与謝野町旧加悦町役場の基礎と外壁の実地調査と材料試験

Field Survey and Material Experiment on Foundations and Exterior Walls
of the Former Kaya Town Hall in Yosano-chou

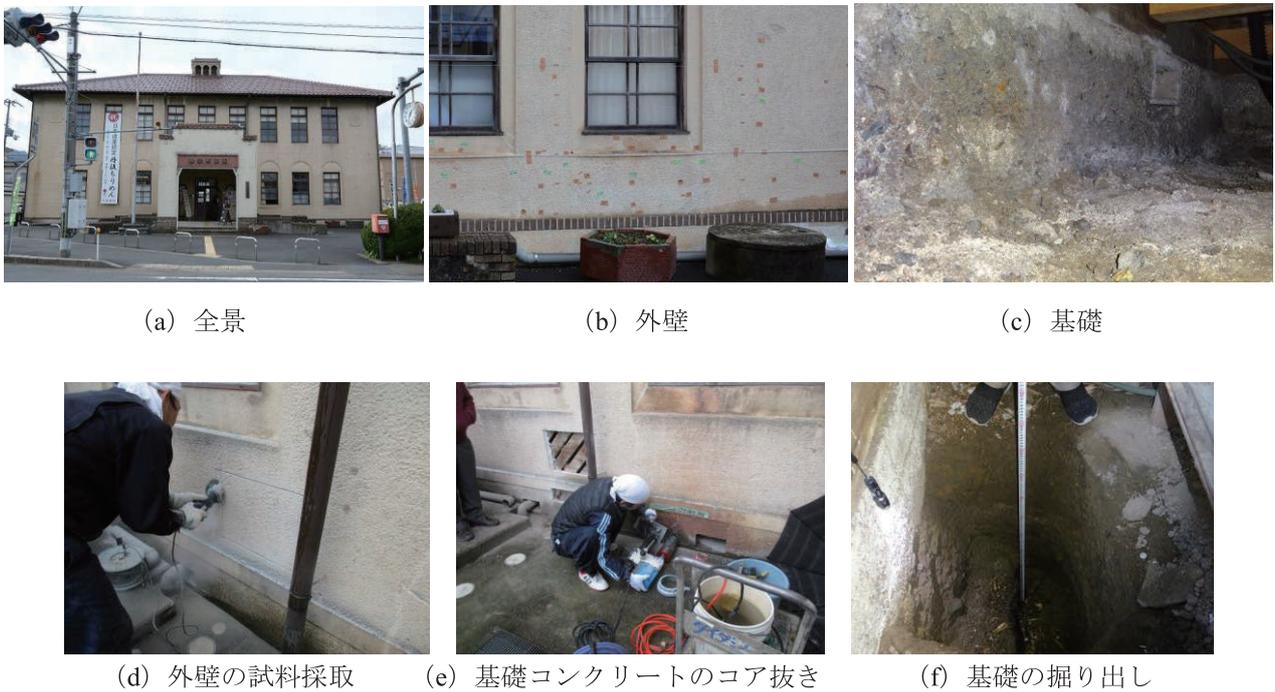
図1 対象建物の各部概観とサンプル採取

形状確認調査、材料試験ではコンクリートコア供試体を用いた圧縮試験、また試料採取時と試験時に中性化判定を行った。図1に対象建物の概観と外壁および基礎の試料採取の状況、基礎の掘り出し状況を示し、図2に実地調査における測定および試料採取位置、表1に調査の種類とその内容を示す。

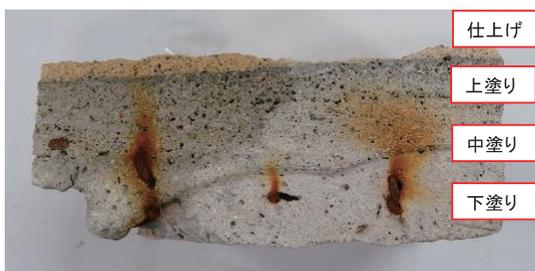
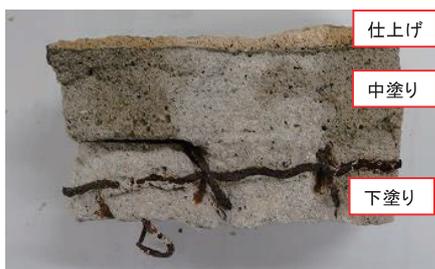
図3 外壁の断面

外壁は木摺りを斜め貼りとし、鉄網を二又くぎで縦横30cm程度の間隔で留めつけている。鉄網には力骨と補助筋を基礎と平行に30cm間隔で配置している。二又くぎの先端は木摺りから出ているが錆はそれほど確認されていない。塗り方は、サンプル採取した北面と西面の壁で異なり、北面で3層（下塗り+中塗り+仕上げ）、西面は4層（下塗り+中塗り+上塗り+仕上げ）であるが、塗り厚さは下塗りで20～25mmで、次の層は中塗りあるいは中塗りと上塗りで10～15mm、さらにセメントペーストを1～2mmを塗り、仕上げ1～5mmで構成され、外壁モルタルの総厚さは方位に関わりなく45mm前後である。

図3に外壁の断面、図4に鉄網の構成、図5に基礎および間仕切りコンクリートの断面形状を示す。

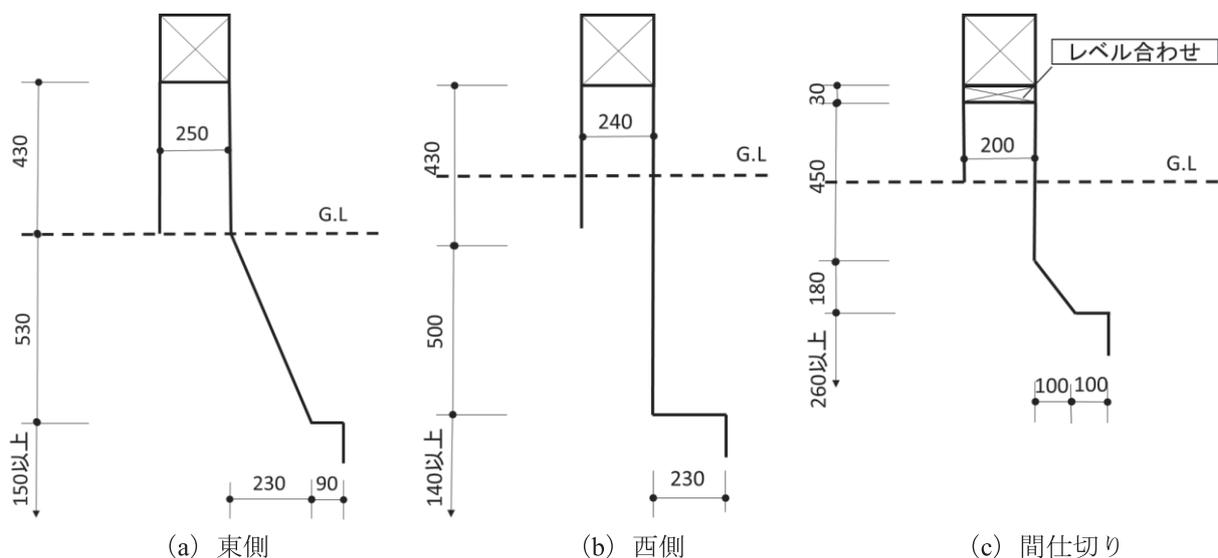
図5 基礎の断面形状

基礎コンクリートは無筋で、骨材が多くセメントの少ない極めて貧調合なコンクリートである。形状は比較的狭いフーチングとし、立ち上がりを垂直もしくは地盤面以下で斜めの形状としている。寸法は外周部で幅を250mm程度、高さを1000mm程度、間仕切り部では同様にそれぞれ200mm程度、700mm程度である。

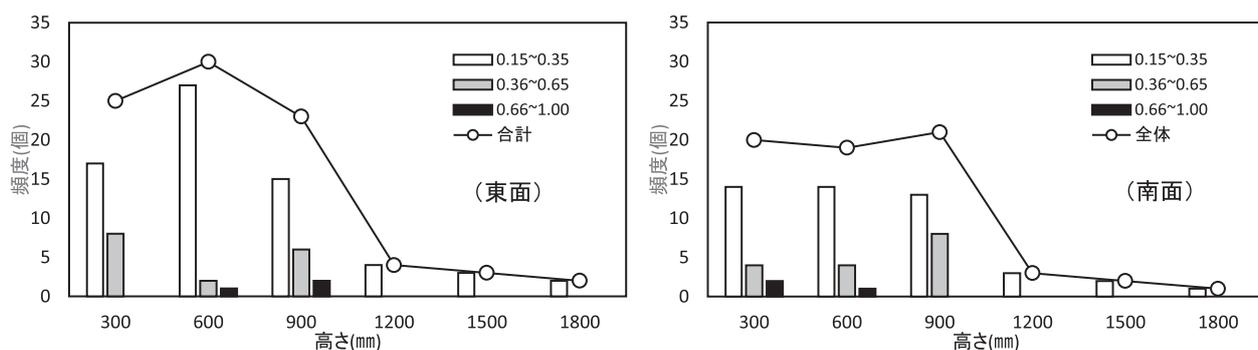
図6 ひび割れ幅ごとの高さ別ひび割れ頻度

ひび割れは足場を組まずに視認できる地盤面からの高さ180cmまでを調査範囲とし、ひび割れの始点および終点は建物の角を原点として位置、長さを計測した。ひび割れ幅は、土台上端を原点として高さ方向に30cm間隔に30、60、90、120、150及び180cmの位置でクラックスケールを用いて、ひび割れ幅0.15mm以上を測定し、深さは調べていない。測定したひび割れは東面と南面でそれぞれ32と34個であった。ひび割れの長さは方位に関係なく、101~2255mm、平均742.1mmであった。確認したひび割れの多くは窓台の高さ90cm程度までに確認し、その割合は東面で71%、南面で72%であった。図6に東面および南面においてひび割れ幅ごとに高さ別のひび割れ頻度を示す。

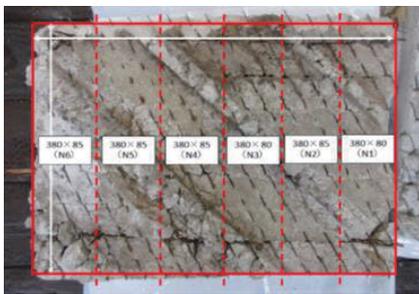
図7 供試体の切り出し方法

材料試験のための外壁の供試体は採取した試料から切り出して作成した。その際に鉄網および力骨の影響を考慮して、まず供試体は北面5体(約85mm×380mm)、西面4体(約95mm×490mm)の計10体とし、力骨が供試体軸方向に対して、北面は直角、西面は平行になるように切り出した。そのため供試体寸法は西側の方が大きい。さらに北面の3本(供試体番号はN1、N2、N3)と西面の2本(供試体番号はW2、W4)を外側(仕上げ)面、残り(供試体番号は北面でN4、N5、西面でW1、W3)を内側から载荷としてキャッピングを行った。また供試体は木摺りの目透かしがモルタルで盛り上がっている場合、その部分をカッターで切除し厚さが50mm前後になるよう成形した。

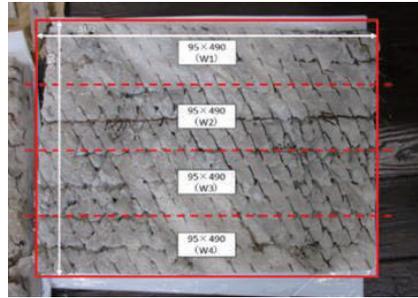
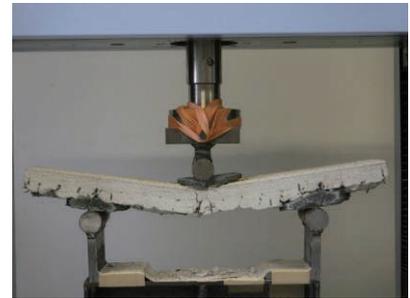
図8 曲げ試験の様子

曲げ強度試験はJIS A 1106に基づき、支点間距離300mmの中央点荷法とした。曲げ強度は北面で2.04～2.39N/mm²、平均で内側載荷2.08N/mm²、外側載荷2.30N/mm²であった。同様に、西側では2.61～5.84N/mm²でそれぞれ3.48N/mm²、4.80N/mm²で、外側載荷とするほうが鉄網や力骨が引張側となるため強度は大きくなった。なお本試験結果は、JASS 15 M-102 のラス下地用既調合軽量セメントモルタルの品質基準2.00 N/mm²を上回っている。図7に供試体の切り出し方法、図8に曲げ強度試験の様子、図9に曲げ試験結果を示す。

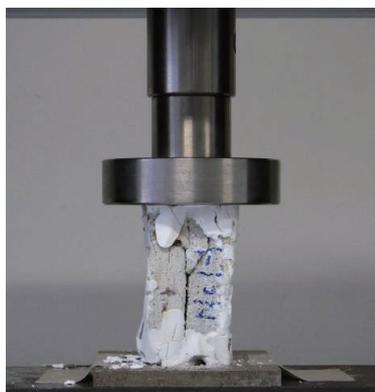
図10 圧縮試験の様子

圧縮強度試験はJIS A 1108に従った。層は西面が下塗り、中塗り、上塗り、仕上げに対し、北面は上塗りがなく、供試体は曲げ強度試験後の試験片を切断し、研磨して作成した。圧縮強度は西面が北面よりも5～7N/mm²高い。また下塗りのみの値が高く、北面9.59N/mm²、西面15.2N/mm²となっている。モルタル外壁の圧縮強度はJASS の基準がなく、既存研究における仕上げモルタルの圧縮強度15～30N/mm²²³⁾と比較すると、一部を除き下回っている。図10に圧縮試験の様子、表2に圧縮強度試験結果を示す。

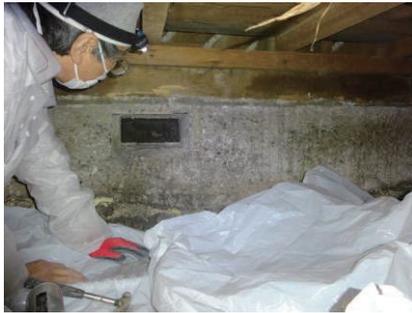
図11 診断時の様子

基礎コンクリートの状態を確認するために、視診、触診とハンマーによる打診調査を実施した。基礎コンクリートは増改築等により換気口がコンクリートで塞がれた個所や、地盤が犬走よりも低く、空気の動きが少ないため、表面の状態は場所に関わりなく湿潤であり、白華も僅かに認められた。またいずれの場所においても粗骨材が表面に現れ粗雑な粟おこし状で、局所的にモルタルで覆われている個所もあるが表面はざらざらで平滑な仕上がり面はほぼない。コンクリート中の骨材は混合したものではなく、単に15mm前後や30mm程度を置いたような層状の個所も散見されコールドジョイントのようになっているが、少ないセメントと練り混ぜたまぶしコンクリートのようで品質の異なることが推察される。骨材は指で触ると落下する個所も多く打診すると塊で落ちるが、粗骨材、コンクリート片の落下している個所は局所的で、地盤面に骨材が抜け落ちているような個所は少ない。図11に診断時の様子、図12に骨材を視認できるコンクリート表面を示す。

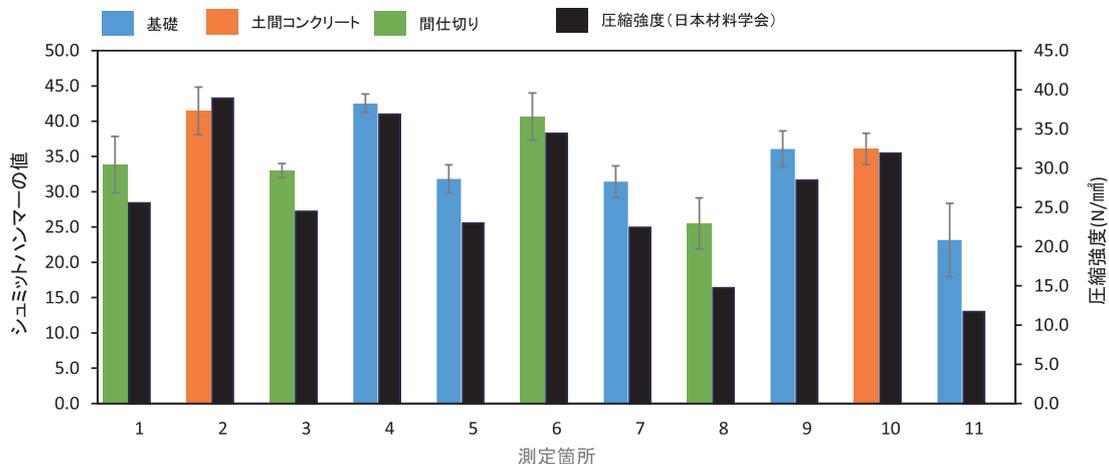
図13 シュミットハンマーによる反発度と圧縮強度

反発度はJSCE-G504に従って行い、圧縮強度は日本材料学会の算定式で算定した。反発度から算定した圧縮強度の推定値は土間コンクリート、間仕切りおよび基礎コンクリートでそれぞれ25.0～35.5、14.4～34.5および11.4～36.9N/mm²であった。図13に測定位置および対象物ごとの反発度と圧縮強度を示す。なお同図中の測定箇所の番号は図2のシュミットハンマー測定位置の番号と対応する。

基礎コンクリートの強度性状を評価する一つの方法としてシュミットハンマーを用いた反発度測定を実施した。ただし上節で述べたとおり、空隙も多く粗骨材が露出し粗面なことから、測定箇所は局所的であり土木学会で規定される20点以上の測定を可能とする場所はほとんど無い。さらに基礎と間仕切りについては水平方向からの側面の計測であり、シュミットハンマーが固定度の低い状態での測定であった。また測定は基礎コンクリートのほかに比較として間仕切りコンクリートと土間コンクリートも含めている。シュミットハンマー測定位置は2章の図2に併せて示す。

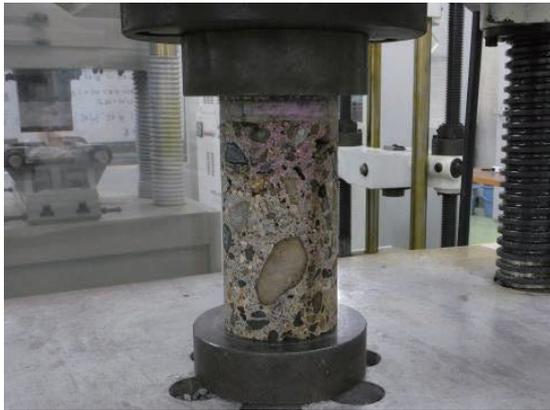
図14 圧縮強度試験の様子

圧縮強度試験はJIS A 1108に従った。供試体は採取したコアの両端を切断・研磨し、縦横比を2として成形し供試体を作成した。試験結果より圧縮強度は、9.9～12.4N/mm²、平均11.0N/mm²、標準偏差1.1N/mm²であった。コア供試体は空隙、骨材の偏りがあるため、JASS5で定める品質の標準的な強度18N/mm²に対して、試験結果は低い。一方でバラツキは小さく、品質は安定している。また静弾性係数においては、通常圧縮強度の1000倍程度であるが算定方法についてJISとひずみ線図から検討した値は、それぞれ1.11～1.66×10³N/mm²、2.64～3.65×10³N/mm²で通常よりも極めて低い^{4,5,6}。図14に圧縮強度試験の様子、図15に圧縮強度試験の結果を示す。

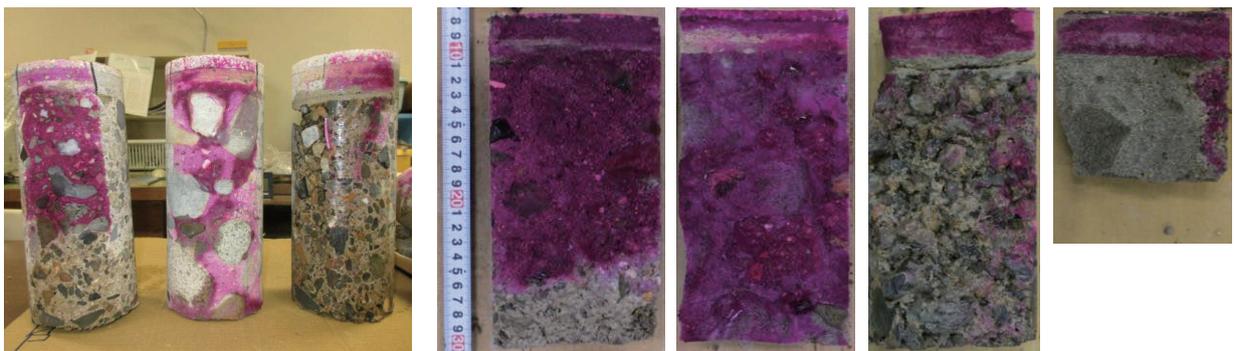
図16 中性化判定試験の様子

コア採取後と、その後30日間を封緘養生した後に中性化判定試験を行った。中性化深さの測定はJIS A 1113に従った。コア採取後に表面をドライヤーで乾燥し、フェノールフタレイン1%溶液を噴霧すると中性化を示した。また、基礎コンクリートの採取跡へフェノールフタレイン1%溶液を噴霧すると僅かであるが紅色に変色する個所を視認した。封緘養生した後では、採取した4本のうち、1本で紅色に、別の1本で局所的な紅色を示した。その後、紅色は薄くなるが消えるような変化はしておらず、約90年経過してもアルカリ性を失っていないことを確認した。ただしアルカリ反応を示さない供試体もしくは部位もあった。図16に塗布後の状況を示す。

(a) 封緘前の確認 (一部に塗布)

(b) 割裂断面による中性化判定
