# ネパール・パタンの歴史的組積造建物の漸増動的解析と ノンエンジニアド補強効果の検証

Incremental Dynamic Analysis of A Historic Masonry Building in Patan, Nepal  
and Investigation of Effectiveness of Non-Engineered Retrofitting Techniques

Aiko Furukawa, Rikuto Hanafusa, Junji Kiyono, R.R. Parajuli and Kenzo Toki

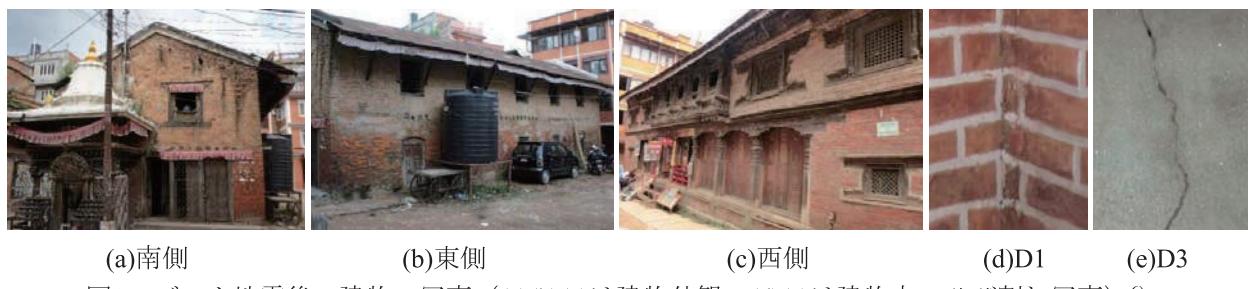
図1 ゴルカ地震後の建物の写真 ((a)(b)(c)は建物外観、(d)(e)は建物内のひび割れ写真)<sup>6)</sup>

対象建物は、図1に示す組積造と木造との複合建物である。普段は周辺住民の集会所として利用されている。17世紀中頃に建てられたものであるが、地震や老朽化により様々な箇所に補修が行われ現在に至っている。2階建てで、長辺方向と短辺方向の幅は16.5m、5.6m、1階と2階の高さは2.4m、2.2m、屋根の高さは6.5mである。レンガはセメントモルタルにより接着されている。建物内部は図2のように細長い空間が2列ある。

図1(a)(b)(c)はゴルカ地震後に撮影した外観である。外観からは、地震による損傷を確認することができなかった。図2は地震後の目視調査によって発見した建物1階内のひび割れ状況である。例としてD1とD3のひび割れを図1(d)(e)に示す。D3の位置にひび割れを確認したことから、D1やD2に見られたひび割れが、緑色の●の位置にも発生しているのではないかと推察される<sup>9)</sup>。

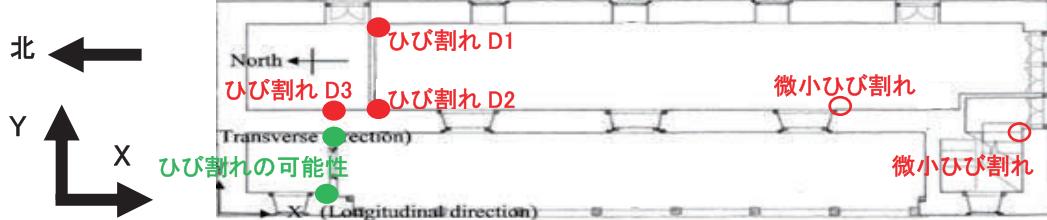
図2 ゴルカ地震後の調査で発見した建物1階内のひび割れ発生状況（左が北、上が東）<sup>6)</sup>

入力地震動の振幅が 1 倍のときの解析後の建物の様子、破壊状況（赤色が引張破壊箇所）、北側の壁の 2 階頂部中央（図 8(a)の水色●点）の X 方向変位、内壁の 2 階頂部中央（図 8(a)の黄色●点）の Y 方向変位を図 8 に示す。建物が倒壊せずレンガの剥落も生じない点で実被害と対応しているが、実際の建物では外観にひび割れを確認できず、建物内で確認したひび割れ発生箇所は図 2 に示す限定的な箇所であったのに対し、解析では図 8(b)に赤色で示す領域に破壊が生じており、解析の方が破壊領域が広い。実際のモルタルの引張強度は、解析に用いた引張強度 0.1MPa よりも大きい可能性がある。変位は、X 方向よりも Y 方向の方が 5.5 倍程度大きい。インドの設計基準では許容層間変形角が 0.4% である。2 階頂部の高さ 4.6m の 0.4% は 1.84cm であるのに対し、最大応答変位は Y 方向で約 1.65cm と、許容範囲内に収まっていることがわかる。

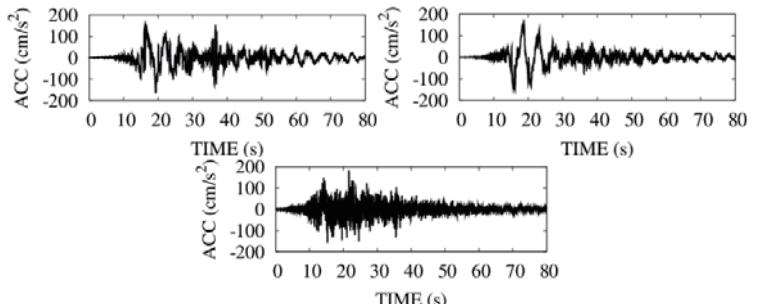
図4 強震観測点 KATNP<sup>11)</sup>におけるゴルカ地震本震の加速度波形 (左上から、NS、EW、UD 方向)

図3(a)に、ゴルカ地震の震源と対象建物の位置関係を示す<sup>10)</sup>。図4に、対象建物の北北西方向に4.3km離れたアメリカ合衆国地質調査所(USGS)<sup>11)</sup>の強震観測点KATNPの加速度波形を示す。

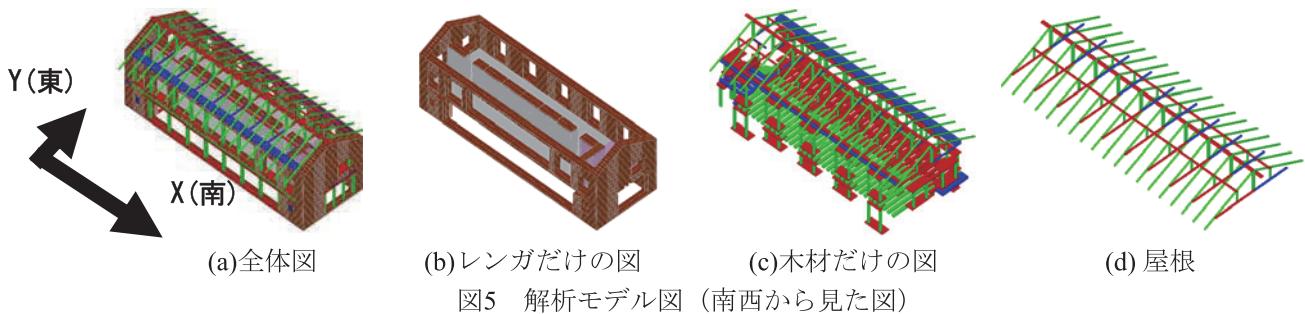
図5 解析モデル図（南西から見た図）

数値解析モデルを図 5 に示す。長辺（南北）方向を X 方向（南が X の正方向）、短辺（東西）方向を Y 方向（東が Y の正方向）とする。長辺方向と短辺方向の幅は 16.0m、5.6m、1 階と 2 階の高さは 2.4m、2.2m である。総要素数は約 24,000 である。外壁と内壁の厚さは 60cm であり、レンガ要素の大きさは 20cm（幅方向）×10cm（高さ方向）×12～30cm（壁の厚さ方向）とした。壁の厚さ方向について、レンガの落下が生じる南北方向に面した壁は細かく 12cm（5 分割）とし、東西方向に面した壁は 20cm（3 分割）とした。固有振動数を求める解析ではレンガ間の破壊を考慮しないことから、いずれの壁も 30cm（2 分割）とすることで、解析時間を節約した。モルタルの厚さは 3mm とした。なお、薄いトタン屋根はモデル化していないが、梁で構成される屋根組は図 5(d)のとおりモデル化している。レンガの要素には茶色、灰色、薄い紫色を用いている。木の要素には青色、オレンジ色、緑色、赤色を用いている。レンガと木の要素間は、モルタルで接着しているとモデル化した。

容層間変位角 0.4%に対する変位 1.84cm を 5.4 倍も上回っている。X 方向の最大変位は約 6cm、残留変位は約 4cm 生じている。Y 方向は短辺方向になるため振動し易く最大変位が大きいが、残留変位はほとんど生じていない。この理由は、Y 方向に面した壁のうち、西側の壁 (図 5(a)) には多くの木製の柱が配置しており、かつ Y 方向に延びる多くの梁が配置しているためではないかと推察される。X 方向は長手方向になるため Y 方向よりも最大変位は大きいが、残留変位が生じているのは、X 方向に面する壁に柱が少なく、かつ X 方向に延びる梁の数が Y 方向に比べて少ないためではないかと推察される。建物の倒壊は免れたのも、建物内に張り巡らされている木材 (図 5(c)) が補強材の役割を果たしている可能性があると考えられる。

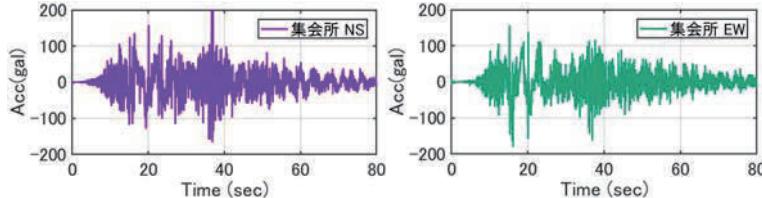
図6 対象建物での推定地震動（左：南北方向、右：東西方向、14～24秒のデータを解析に使用）

対象建物の前の道路と強震観測点KATNPで2016年11月に常時微動計測を行い、H/Vスペクトル比を得た。常時微動H/Vスペクトル比と近傍強震観測点における地震動記録を用いて未観測点の地震動を推定する手法<sup>16)</sup>を用いて、建物地点における地震動を推定した。推定した加速度波形を図11に示す。本手法は水平動の推定手法であることから、鉛直動はKATNPの記録を用いることとした。解析時間の制約から、建物が振動し易い東西方向の加速度振幅が卓越する推定地震動の14秒～24秒の10秒間を用いることとした。

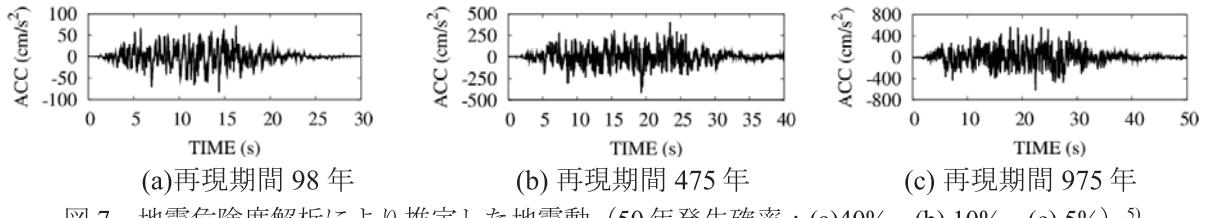
図 7 地震危険度解析により推定した地震動 (50 年発生確率 : (a)40%、(b) 10%、(c) 5%)<sup>5)</sup>

減増動的解析 (IDA) は、入力地震動に振幅倍率を乗じ、入力地震動の振幅を増加させながら動的解析を繰り返し構造物の耐震性能を評価する手法である。ここで、地震危険度解析により推定したカトマンズの地震動を図 7 に示す<sup>5)</sup>。再現期間が 98 年、475 年、975 年の推定地震動の最大加速度はそれぞれ、84、420、630gal である。再現期間 475 年の 420gal は建物地点の最大加速度の約 2 倍、再現期間 975 年の 630gal は建物地点の最大加速度の約 3 倍であることから、本研究では振幅が 1、2、3 倍の 3 ケースを想定する。

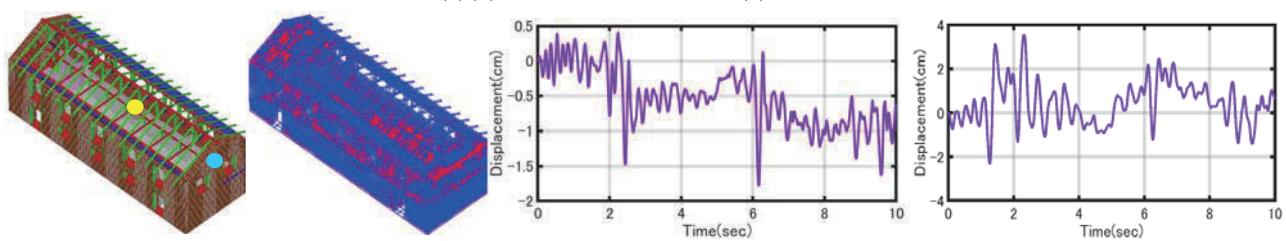
図 9 振幅 2 倍の解析結果 ((a)(b)は北東から見た図、(a)の●●は変位応答出力点、無補強)

入力地震動の振幅が 2 倍のときの解析結果を図 9 に示す。振幅 2 倍でも倒壊を免れ、レンガの剥落も生じなかつたが、広範囲にわたって引張破壊が発生した。最大変位応答は Y 方向で 3.55cm で、許容層間変形角 0.4% に対する変位 1.84cm を 2 倍程度上回っている。X 方向変位には約 1cm の残留変位が生じている。

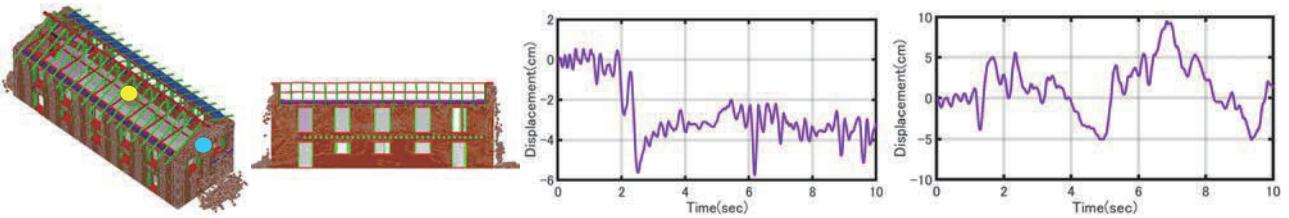
(a) 北東から見た図 (b) 東から見た図 (c) X 方向変位 (水色●点) (d) Y 方向変位 (黄色●点)  
図 10 振幅 3 倍の解析結果 ((a)の●●は変位応答出力点、無補強)

入力地震動の振幅が 3 倍のときの解析結果を図 10 に示す。振幅 3 倍では南北方向に面している 2 面の壁からレンガが落下した。主に屋根付近の外側のレンガが剥落した。最大変位は Y 方向で約 10cm であり、許

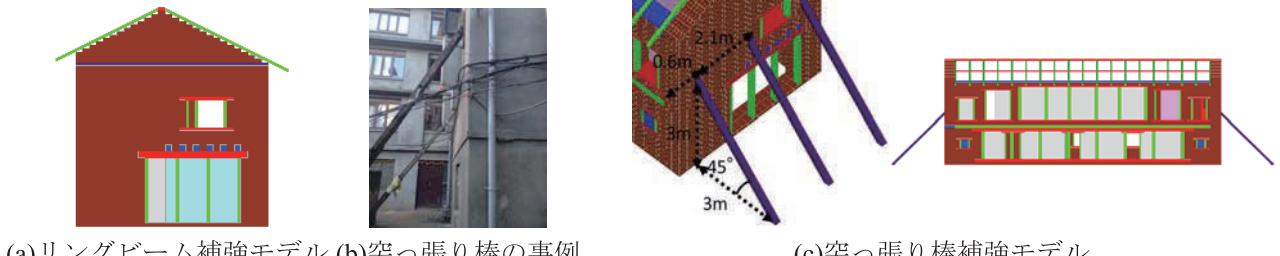
(a) リングビーム補強モデル (b) 突っ張り棒の事例 (c) 突っ張り棒補強モデル

図 11 補強モデル (リングビーム、突っ張り棒)

本研究では、パタンで入手し易い木製のリングビームによる補強効果を数値解析により検証する。無補強では振幅3倍のときに屋根付近のレンガの落下が顕著であったので、図11(a)のように2階の天井高さ (高さ 5m) において、4面の壁を一周する木製のリングビームを壁の中に挿入した。具体的には、ブロック1段分 (高さ方向に10cm分) を木材に置換した。固有振動数は、無補強時がX方向6.93Hz、Y方向4.20Hzであるのに対し、リングビーム導入によりX方向7.03Hz、Y方向4.30Hzとわずかに増加した。無補強時、入力地震動の振幅が3倍になってはじめてレンガが落下したことから、振幅3倍に対するリングビームの効果を検証する。

ゴルカ地震後に集会所周辺の建物調査を行ったところ、図 11(b)のように木製の突っ張り棒による補強が施されている建物があった。これは住民の手によるノンエンジニアド補強であり、その効果は明らかにされていない。本研究では、突っ張り棒による補強効果を数値解析により検証する。作成した補強モデルを図 11(c)に示す。西側が道路であることから、補強は南北方向に面した 2 面の壁にのみ施し、3 本ずつ計 6 本の突っ張り棒を配置した。隣り合う木材間の距離は 2.1m とした。突っ張り棒の傾斜角は 45° とした。現地では 2 階の壁の中央付近を突っ張り棒で支持している建物があったことから、壁の高さ 3m の位置を支えるモデルとした。木材は 20cm×20cm の正方形断面とした。固有振動数は、無補強時が X 方向 6.93Hz、Y 方向 4.20Hz であるのに対し、突っ張り棒の導入により、X 方向 7.03Hz、Y 方向 4.20Hz と、X 方向がわずかに増加した。無補強のとき、入力地震動の振幅が 3 倍になってはじめてレンガの落下が見られたことから、振幅 3 倍に対する突っ張り棒の効果を検証する。

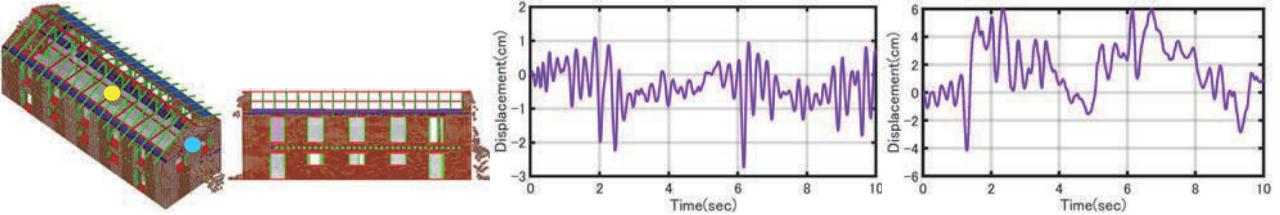
(a) 北東から見た図 (b) 東から見た図 (c) X 方向変位 (水色●点) (d) Y 方向変位 (黄色●点)  
図 12 振幅 3 倍の解析結果 ((a)の●●は変位応答出力点、リングビームで補強した場合)

解析結果を図 12 に示す。レンガの落下を防ぐことはできなかったが、変位には補強の効果が表れた。Y 方向最大変位を比較すると、無補強時では 10cm であったのがリングビームを導入することにより 6cm まで抑制することができた。X 方向最大変位は、無補強時の約 6cm に対してリングビームを導入することにより約 2.8cm と約 5 割になっている。さらに、X 方向の残留変位も大きく減少している。以上のことから、リングビームは最大変位と残留変位を抑制する効果があることが確認できた。

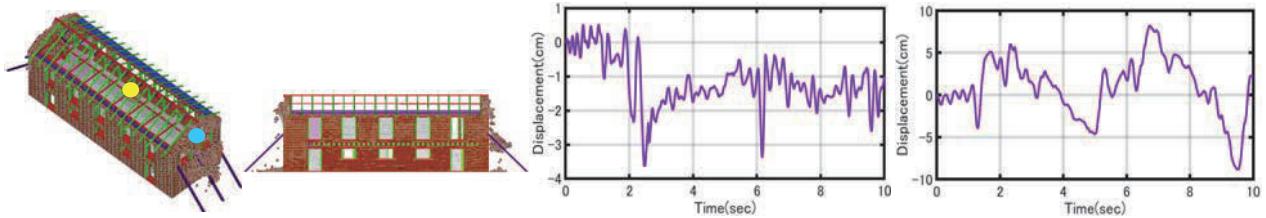
図 13 振幅 3 倍の解析結果 ((a)の●●は変位応答出力点、突っ張り棒で補強した場合)

解析結果を図 13 に示す。レンガの落下を防ぐことはできなかった。Y 方向の最大変位は、無補強時は正側の最大値は約 10cm、負側が-5cm であったのに対し、突っ張り棒で補強したときは正側の最大値は 8cm、負側が-9cm となり、正側では僅かに低減したが、負側では増加した。これは、突っ張り棒が X 方向に面する壁のみに配置されているため、Y 方向の変位抑制には効果が小さいと考えられる。X 方向の最大変位は、無補強時の約 6cm に対して突っ張り棒を導入することにより約 3.6cm と約 6 割になった。X 方向の残留変位も減少した。以上のことから、突っ張り棒による補強は、突っ張り棒が支える壁が面した方向のみ、最大変位と残留変位を抑制する効果のあること、それと反対の方向の抑制効果は見られないことが確認できた。

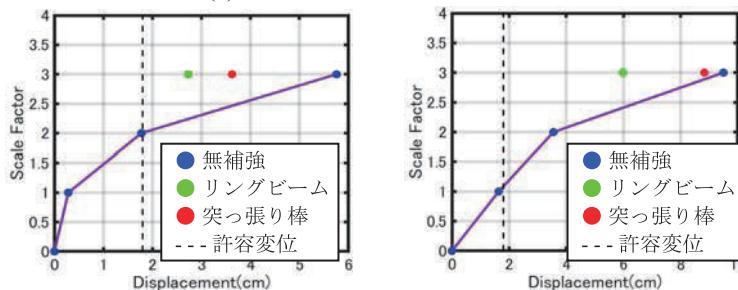
図 14 IDA 曲線 (左 : 図 7(a)●点の X 方向最大変位、右 : 図 7(a)●点の Y 方向最大変位)

集会所の IDA 曲線を図 14 に示す。IDA 曲線とは、縦軸に入力地震動の振幅倍率 (Scale Factor) をとり、横軸に応答値をプロットしたものである。ここでは、図 8、9、10、12、13 で図示した X 方向と Y 方向の最大変位に着目する。また、許容層間変位角 0.4% に対応する変位を破線で示している。無補強●の場合、Y 方向は振幅 2 倍までは振幅倍率と最大変位の間に線形関係が見られるのに対し、X 方向では非線形となっている。これは、振幅 2 倍のときに X 方向に残留変位が生じていたのに対し、Y 方向では残留変位が見られなかったことと関係している。リングビームの補強●により、振幅 3 倍時の最大変位が X 軸方向でおよそ 5 割、Y 軸方向でおよそ 6 割と大きく低減していること、突っ張り棒による補強●では X 方向のみ低減していることが確認できる。IDA 曲線から、リングビームと突っ張り棒の補強効果を視覚的に確認することができた。
