丸亀城の天守および石垣の見え方に関する定量的分析 －景観的被害を加味した文化財防災の検討に向けて－

Quantitative Analysis on the Visibility of the Castle Tower and Stone Wall of Marugame Castle
: Basic Study for Disaster Prevention of Cultural Property in Consideration of Landscape Damage

藤井健史¹・藤居芙美佳²

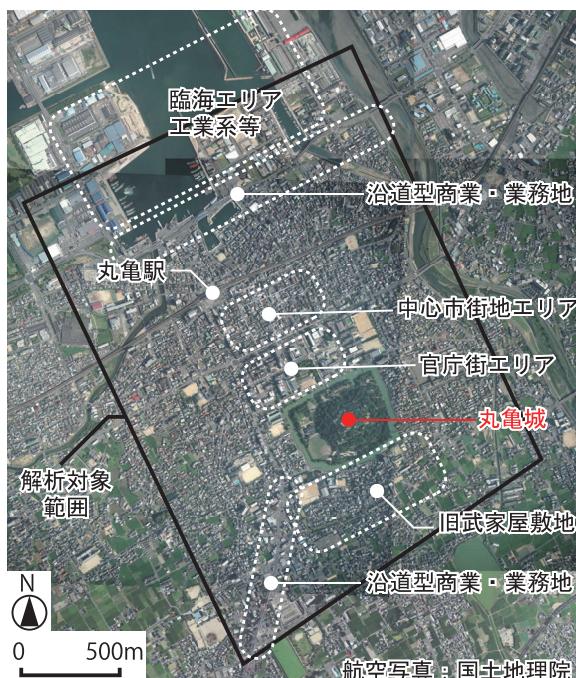
図2 研究対象地域

研究対象は香川県丸亀市の丸亀城とその周辺街路を含めたおよそ $2\text{ km} \times 2.5\text{ km}$ の範囲とする（図2）。丸亀城は市のランドマークであり、重要な景観形成要素となっている。今回の研究対象地域については、事前

行った現地調査を踏まえ、駅、官庁街エリア、中心市街地エリア、臨海エリア、旧武家屋敷地の町割りが残るエリアなど特徴的な範囲を含んで選定した。

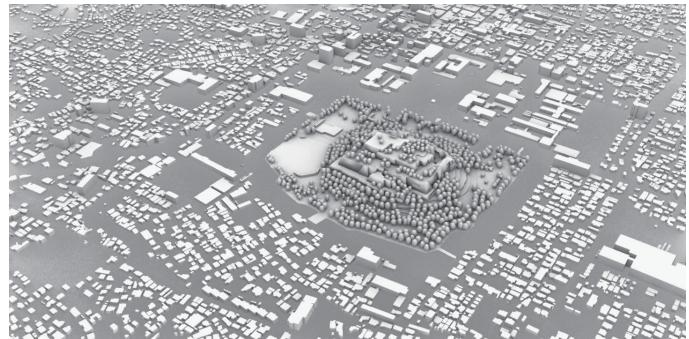
図3 丸亀城と周辺街区の3次元モデル

本研究ではまず3次元CADソフト・3dsmaxを用いて、Zmap-TOWN II（2016年度）、讃岐丸亀城研究調査報告書⁴⁾、丸亀城跡平面図⁵⁾、現地調査で得られた情報をもとに丸亀城及び周辺街区の3次元モデルを作成する（図3）。また、丸亀城敷地内の樹木は石垣の視認性へ大きく影響するため、航空写真と現地実測に基づく大まかな樹冠形状を多面体で単純化して作成している。なお、対象地域には微地形は存在するものの基本的には平坦な地域であるため、地面はフラットなモデルとしている。

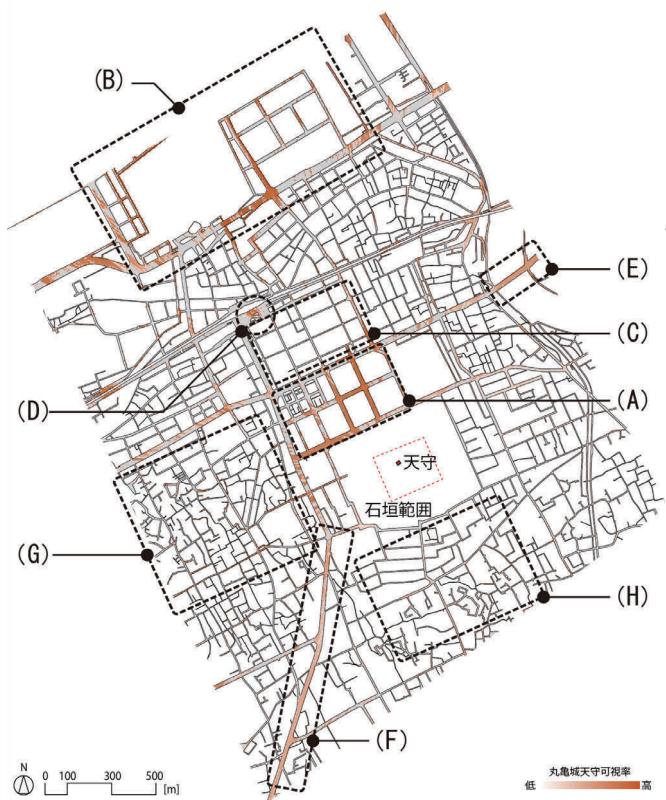
図5 天守可視率 α_c の分布図

天守可視率 α_c と石垣可視率 α_s の分布図（図5・6）と分析指標（表1）を示す。 α_c と α_s は、天守及び石垣の立面1面分が全て見えた場合のおおよその可視点数（天守13点、石垣678点）を基準可視量とし、天守及び石垣の可視量 V_c 、 V_s を各基準可視量で除した値で、ともに0以上2以下の値を取る。 $\alpha_c=1.0$ なら立面1面分に相当する範囲の天守が見えており、 $\alpha_c=2.0$ なら立面2面分がすべて見えている状態といえる。また、天守と石垣の見え方のバランスを分析するため、天守石垣可視比率 α_x を計算し、分布図を作成した（図7）。 α_x は天守と石垣の総可視量に対する天守可視量 V_c の比である。 $0 \leq \alpha_x \leq 1$ となり、 α_x が高いほど石垣と比較して天守の可視量の割合が高く、低いほど石垣の可視量の割合が高いことを示す。

α_c と α_s の街路全体における平均値は、それぞれ0.43、0.09であった。天守・石垣とともに可視率が特に高い地点がまとまって分布しているエリアとしては、官庁街のエリア（図5,6,8-A）、臨海エリア（図5,6,8-B）、が挙げられる。官庁街エリアは丸亀城のすぐ北側に位置し、市民ひろばなどの空地も存在するため視線の通りがよく、 $1.8 < \alpha_c \leq 2.0$ 、 $0.3 < \alpha_s \leq 0.5$ 程度と値が高い。このエリアは過去の城下町の町割りと大きく変わっている部分であり、丸亀城の眺望を考えて都市計画が行われた可能性も考えられる。臨海エリアも $\alpha_c \cdot \alpha_s$ ともに非常に高く、 $1.9 < \alpha_c \leq 2.0$ 、 $0.3 < \alpha_s \leq 0.6$ 程度であった。周囲に高い建物が少なく開けた場所であることが要因と考えられる。また、これらのエリアの天守石垣可視比率 α_x はともに $0.06 \leq \alpha_x \leq 0.1$ 程度であり、図7からも α_x の分布の類似が見て取れる。臨海エリアは丸亀城から遠いため見かけ上の大きさは小さいものの、天守・石垣の見え方としては官庁街エリアと類似していると言える。

一方で、前述の2つのエリアの間に位置する中心市街地エリア（図5,6-C）からは天守・石垣はほとんど見えないことが分かった。商店街などが多く、幅員の小さい街路に建物が密集しているためである。丸亀駅

の周辺では、南側ロータリーに局所的に α_c の高い地点が存在することが分かった（図 5, 6, 8-D）。

他には、土器川に架かる県道 33 号線の道路橋上（図 5, 6, 8-E）で $\alpha_c = 1.0$ 程度、 $0.4 < \alpha_s \leq 0.6$ と比較的高い。天守は、丸亀城内の樹木によって隠れている部分もあるが、立面 1 面分程度は見えている。また石垣は、3 段にわたって綺麗に見えている。臨海エリアと同様に視界が開けていることが要因と考えられる。県道 33 号高松善通寺線沿い（図 5, 6, 8-F）ではロードサイドの建物越しに天守を望める地点があり、断続的に $0.7 < \alpha_c \leq 1.0$ 程度の値が分布している。

丸亀城西側の住宅地のエリアでは α_c の非常に高い地点が点在して分布しているのが特徴的である（図 5, 6, 8-G）。街路形態が複雑かつ駐車場等の空地も多いため、場所によって住宅などの建物の隙間から丸亀城への眺望が急に開け、天守が高い可視量で見えている。

一方で、丸亀上南側の旧武家屋敷地を含む住宅地エリアでは α_c はそれほど高い値は分布していないが、 α_s は $0.3 < \alpha_s \leq 0.5$ 程度の地点も多く分布しており、石垣は比較的よく見えていることがわかる（図 5, 6, 8-H）。丸亀城天守が北寄りに建っており南側からは樹木に隠れるため、 α_c は小さくなつたと考えられる。このエリアは過去の町割りから変わっていないことから、築城当時から天守の可視性が低かったと考えられる。このことは図 7において α_s の低い値の地点がこのエリアのほとんどを占めていることにも表れている。このエリアに限らず丸亀城の南側および東側は総じて α_s が低い。天守より石垣の方がよく見える状態であることがわかる。一方、丸亀城の北側や西側では α_s の上下が激しい街路も散見される。これらの街路では天守と石垣の見え方のバランスが目まぐるしく変化していると考えられる。

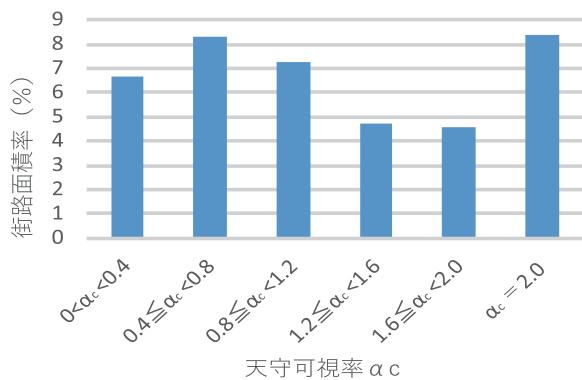
図 9 α_c のヒストグラム

図 9 に天守可視率 α_c のヒストグラムを示す。 $\alpha_c > 0$ の街路面積率は 39.9% であった。また、 $\alpha_c > 0$

図 9・10 注：グラフの見やすさのため、値が 0 の地点は除いたヒストグラムとした。

の地点に限定した場合の α_c の平均値は 1.08 であった。対象地域の 4 割の街路から平均して天守立面 1 面分に相当する天守を視認できることが分かった。丸亀の市街地から一定以上の丸亀城への眺望が確保されていると考察できる。階級による街路面積率に大きな差はなく、各階級の α_c を有する地点が対象地域内にそれぞれ一定数以上存在していることがわかる。 $\alpha_c \geq 1.0$ 、即ち天守の立面 1 面程度以上の可視率を有する地点は街路の約 20%を占める。さらに、天守の 2 面全体が見えている地点も街路の 9%程度あることが分かっ

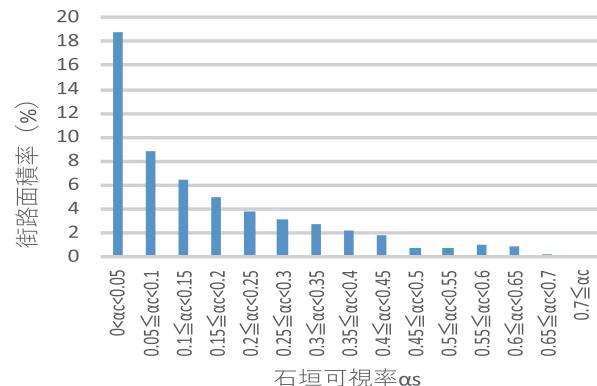
図 10 α_s のヒストグラム

図 9・10 注：グラフの見やすさのため、値が 0 の地点は除いたヒストグラムとした。

図10に石垣可視率 α_s のヒストグラムを示す。 $\alpha_s > 0$ の街路面積率は56.6%であり、対象地域のうちおよそ6割弱の街路から石垣が見えていることが分かった。天守と比べて、各可視率の分布の偏りは少なく、対象地域全体に各可視率の地点が散らばって分布している（図14-16）。 $\alpha_s > 0$ の地点に限定した場合の α_s の平均値は0.16であった。 $\alpha_s = 0.16$ は立面積に換算すると約1,000 m²である。天守北側立面が約130 m²であることを考えると、丸亀市街地においては石垣もある程度の可視性が確保されていると言える。

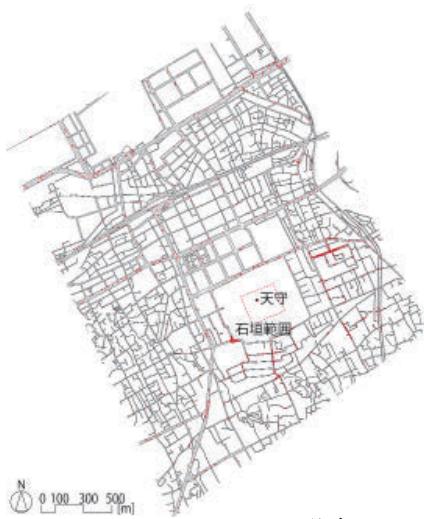
図 11 $0 < \alpha_c < 0.4$ の分布

た。階級別に分布図を見ると、 α_s の値に応じて分布に偏りがあることを確認できる。 α_s が低い地点は天守の東・南側に（図11）、 α_s が中程度の地点は天守の南西側・北東側に（図12）、 α_s が高い地点は天守の北から北西側にかけて密集している（図13）。丸亀城から遠く離れている場所でも α_s が高い地点は多く存在している。これは、標高約66mの亀山を利用して築城された丸亀城の天守が現代の周辺都市の建物高さよりもかなり高い位置に存在するためである。視点から視対象までの距離が大きくなれば、その間に遮蔽物が存在する確率が高くなり、一般には視対象の可視量は減少する傾向にあることを考えると、遠方にも天守を視認できる地点が多く分布することは丸亀城の1つの特徴であると考えられる。

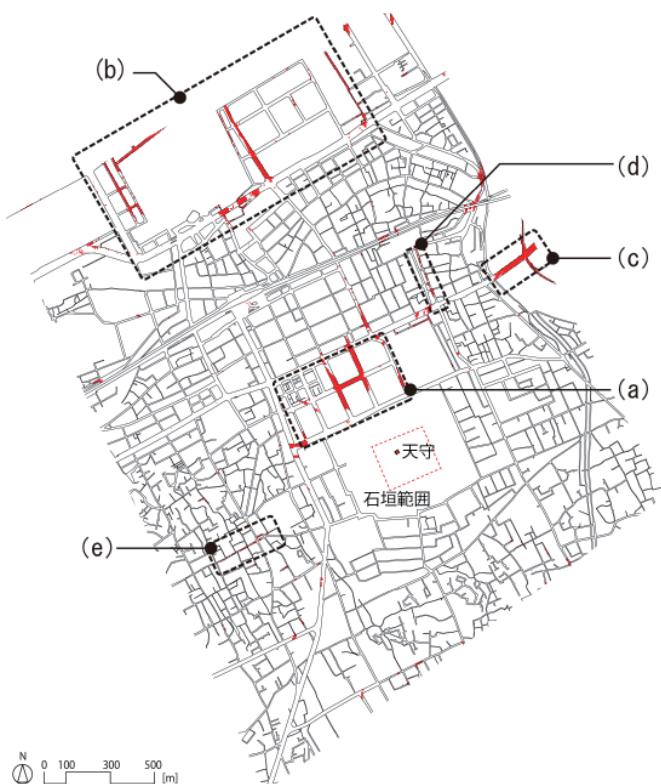
図 17 $\alpha_x \leq 0.1$ かつ $\alpha_c \geq 1.0$ の重要視点場の分布

前節までに丸亀城の天守および石垣の可視率の分布と天守・石垣の見え方のバランスの分布を明らかにした。これらの結果を重ね合わせれば、天守・石垣の可視率とその見え方のバランスを複合的に勘案し、任意の条件の視点場を抽出することができる。本節では例として、官庁街エリアの天守と石垣の見え方を参考に重要と思しき視点場の抽出を試みる。官庁街エリアは丸亀市景観計画の景観エリアの設定において、丸亀城を核とした歴史的景観を形成するエリアとして位置づけられている。官庁街エリアからの丸亀城への眺望は景観行政の上で重要視されており、丸亀城の代表的な見え方の1つであると考えられる。そこで、ここでは官庁街エリアの天守と石垣の見え方（0.06 ≤ α_s ≤ 0.1程度、図8-A）を参考に、対象地域内において $\alpha_s \leq 0.1$ かつ $\alpha_s \geq 1.0$ の視点場を重要視点場と定義し抽出した（図17）。官庁街エリア（図17-a、図8-A）、臨海エリア（図17-b、図8-B）、県道33号土器川道路橋（図17-c、図8-E）に該当する視点場が広く分布する。また、丸亀市一番町（図17-d、図18-d）や西側住宅地の県道205号線沿い（図17-e、図18-e）などにも小さいながらまとまりを持って視点場が存在するほか、条件に該当する視点が局的に散見されることがわかった。こういった小規模な視点場の検出は街路網全体での分析を試みた成果であると言える。

次に、丸亀市発表の情報をもとに石垣崩落箇所に該当する石垣の対象点を110点設定し（図19,20）、周辺街路における崩落箇所の可視量の分布、即ち今回の石垣崩落による景観的被害の分布を把握した（図21）。石垣崩落の景観的な影響範囲は93,475 m²であり、これは対象地域の街路の11.4%に相当する。重要視点場の分布（図17）と比較すると、今回の石垣崩落箇所が丸亀城の南西の隅部であったため、県道205号線沿い（図17-e、図18-e）の重要視点場は比較的大きな景観的被害を受けていることがわかる。一方で、本研究で採用した条件によって抽出した重要視点場は丸亀城の北側から東側にかけて集中しており、これらの視点場については今回の石垣崩落による直接的な景観的被害は小さかったと言える。ただし、仮に北側の石垣で崩落が起こっていれば、甚大な景観的被害を引き起こしていた可能性が高い。まずは今回の崩落箇所の復旧が喫緊の課題ではあるが、さらに長期的な視点に立って丸亀城の石垣を維持していくにあたっては、周辺都市における重要視点場の分布等も判断材料として補修の優先度を検討する等、総合的な維持管理計画の策定が求められる。
