京都歴史災害研究　第19号（2018）13～24

室戸台風による京都市とその周辺の学校被害と記念碑

植村　善博*

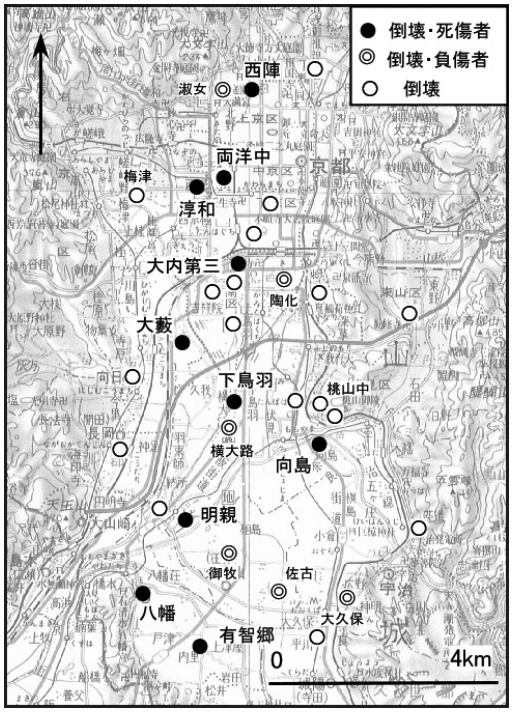
第1図　京都市とその周辺における校舎倒壊
（京都市[1]および京都府[2]による）

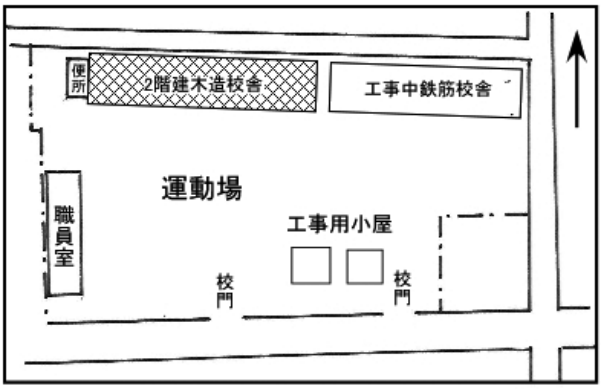
台風時の校舎配置を第2図に示す。運動場に面する明治41年築の木造2階建8教室が倒壊した。一方、その

第2図　西陣小学校の倒壊校舎と配置図（和田[3]に加筆、編集）

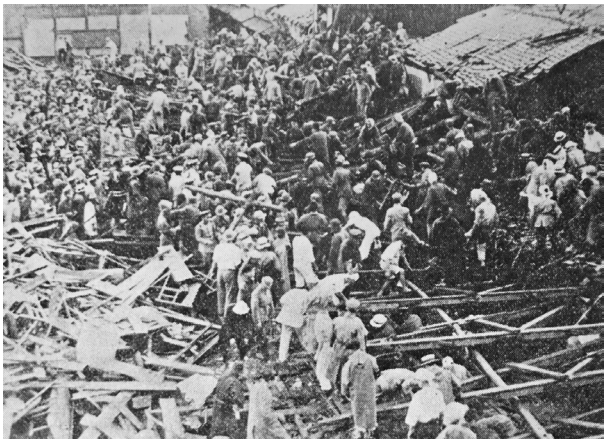
東側には3階建コンクリート校舎が完成間近であった。職員室は敷地西端の仮建物に入っていた。西陣校の体験者からの聞き取り作文[17]によると、「教室に入って外をみると工事小屋のトタン屋根が紙切れみたいにひらひら飛んでいった。先生が教室へ入ってこられ、新校舎へ避難することになった。その準備をしている最中、ガラガラと聞いたことのない大きな音をたてて目の前の壁が大きくゆがみ2階建の校舎が一瞬にたおれてしまった」。1、2階合わせて8教室約500名が下敷きになり、1階の1年と3年計41名が死亡、教員1名と児童46名が重傷を負った（第3図）。完成間近な新校舎に児童を避難させようとの教員からの意見があったが、校長の決断が遅れて惨事をまねいたとの説もある。地元の住民や消防組、青年団、在郷軍人会などがかけつけ雨中素手で救助活動をおこなった。また、学区では直ちに復興互助会を組織し学校の復旧や復興に地域ぐるみで尽力している。

第3図　西陣小学校の倒壊状況（京都市[1]）

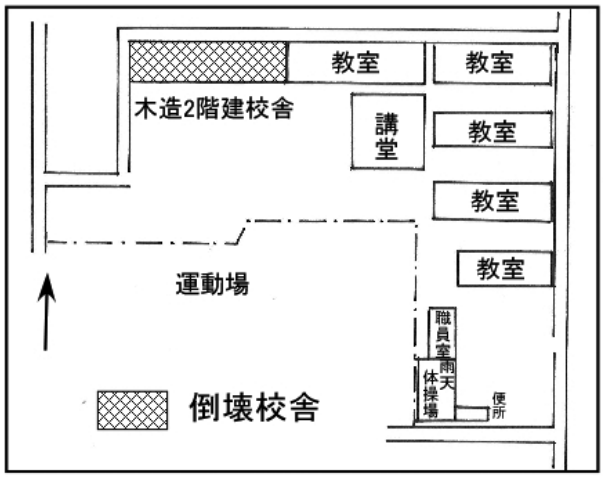
第7図　淳和小学校の倒壊校舎と配置図（和田[3]に加筆、編集）

生徒数は増加を続け、昭和 2 年に 2 階建 8 教室を増築、昭和 6 年には 4 教室と講堂の増設がおこなわれた。昭和 7 年には 36 学級、児童約 1,800 名、教員 40 名の大規模学校で、午前と午後の 2 部授業をおこなっていた。9 月 21 日午前 8 時半頃、運動場に面して建つ昭和 2 年建築の東西に長い木造 2 階建校舎西半分 8 教室が倒壊した。体験者らの作文[20] によると、「南側の春日神社の樹木が強い風で倒れだした。南側のガラス窓が吹き飛び教室内に破片が飛び散った。このため、先生の指示で教室の北側や廊下に移動。この間、教員が大声で直ちに講堂へ避難するよう指示してまわられている。校舎が揺れ始めたが、1 階の児童らは 2 階から降りてくる 3 年生の避難が終わるまで教師を取り巻いて廊下や階段付近に待機していた。3 年生が避難を終えた直後に木造校舎はごう音とともに倒壊した」。コンクリート製の防火壁を境に 8 教室が倒壊、1 年 4 学級の約 200 余名が下敷きになってしまった。防火壁が階段や「に」組教室側に崩落したため（第 8 図）、1 年生 31 名が犠牲になった。「に」組担任の松浦壽恵子訓導は 1 人の女児を抱きかかえたまま絶命。

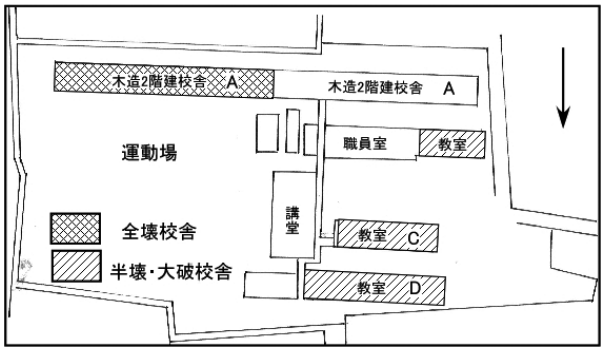
昭和9年に高等科4学級、尋常科24学級、生徒数約1,300名、教職員29名という大規模校であった。当時の校舎配置を第13図に示す。東西に長く4棟の校舎が並んでいたが、1階に15教室が入る大きな2階建校舎

第13図　八幡小学校の倒壊・大破校舎と配置図
（十河[4]に加筆、編集）

（A）と北端の2階建校舎（D）は昭和9年6月に京都市安井小学校の旧校舎を購入、移築竣工したばかりであった。記録類によると[22]、「阪根治三郎校長は綾部市出身で単身赴任中、学校近くの住居から風雨の中7時20分に登校した。始業は8時30分であるが、多くの教員が早くから職員室に待機していた。校長は強風となり担任は各教室に出て適切な処置をとるよう命じた。教室では窓ガラスが割れて反対側に机を移動させ、登校してきた生徒は廊下に出した。南端の2階建30教室を有する長大な校舎は暴風に直撃される位置にあって危険がせまった。校長は危険を察知し早急に児童を避難せるべきだと決断、職員室には他にだれもいないため自ら教室を回って担任と児童に至急講堂に退避するよう命じていった」。このような避難途中に大音響とともにA校舎が倒壊した（第14図）。A校舎1階に2年4教室と4年3教室、2階に6年4教室と4年1教室が入っており、階下で避難最中の2・4年生が下敷きになった。地域住民や軍隊による救出活動がおこなわれたが、32名の児童と阪根校長が即死、重傷者32名（教員3名を含む）軽傷者56名（教員3名を含む）の被災者を出す大惨事になった。重傷を負い入院中の櫻井利次訓導は死亡、その娘も学校で亡くなっている。

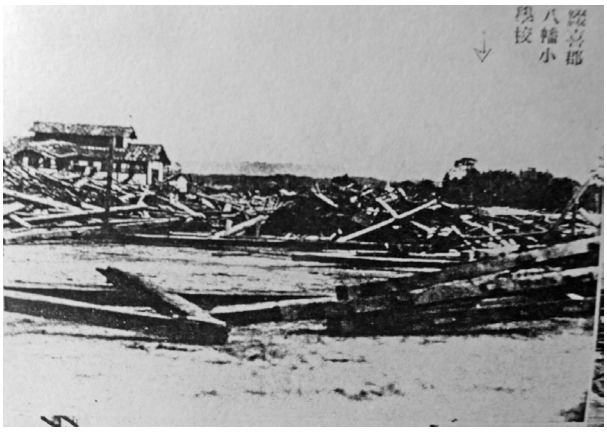
第14図　八幡小学校の倒壊（京都府[2]）

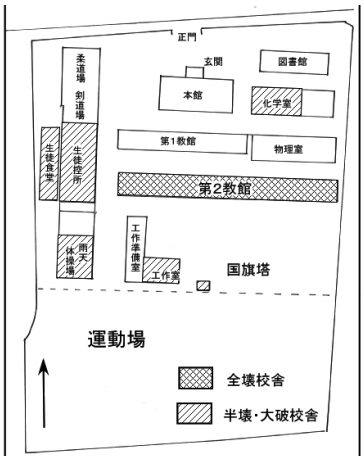
当日は風雨とも強かったが、教職員や生徒らは早くから登校してきた。午前 8 時頃運動場を横断中の田中校長（右足は義足）は暴風により吹き倒され工作室に収容された。校長の報告などによると「定刻の 8 時 10 分に平常通り授業を開始した。風雨は激しさを増し南面する第 2 教館の窓ガラスが壊れて飛散、瓦が飛び校舎が動揺しだした。このため危険を感じて令を発し、第 2 教館 10 組の生徒約 500 人を安全と思われる第 1 教館の廊下および物理・化学両教室に避難させた（第 16 図）。また、校内の火を消させた。この最中に昭和 6 年創立 10 周年記念として建てられ東洋一と賞された国旗塔の鉄柱が折れた。第 1 教館も危険になったため約 430 名の生徒を本館へ移動させた。しかし、本館も安全ではないと判断、生徒約 930 名に校外へ出て校門前の畠地へ退避するよう命じた。生徒らは風雨のなか、混乱も少なく迅速に移動、畑や崖下に避難を終えたという。工作室の 51 名にも運動場に避難するよう命じた。この最中の 8 時 27 分、大音響とともに第 2 教館が倒壊した（第 17 図）。しかし、教職員と生徒に一人の死傷者もださず無事避難ができた」という[24]。結局、第 2 教館が全壊、国旗塔の鉄柱が中折、生徒控所や食堂、雨天体操場などが半壊・大破した。その後 9 時 30 分に生徒を校門前に集合させて全員の無事を確認、校長は秩序ある避難行動により一人の死傷者もなかったことを喜ぶと生徒らの行動を賞賛して 10 時に解散下校させている[25]。9 月 25 日から講堂や残存教室を利用して授業を開始、同年 12 月に応急バラッ

第 16 図　桃山中学校の倒壊・大破校舎と配置図
（桃山中学校金城会[22] より編集）

ク教室2棟の新設と残存校舎の復旧補強工事がおこなわれた[26]。
