アユタヤWat Krasai仏塔の保全に関する一考察

Consideration on Conservation of the Wat Krasai Pagoda in Ayutthaya

石田優子¹・伊藤肇²・深川良一³

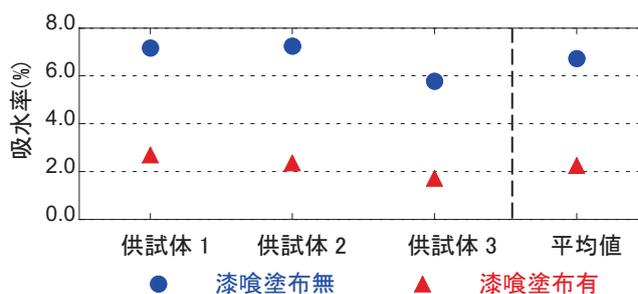
図3 タイ補修用レンガブロックの吸水試験結果

吸水試験の結果を図3に示す。漆喰を塗布したタイ補修用レンガの平均吸水率は2.3%で、塗布しないレンガの平均吸水率6.7%に比べて低く、漆喰の防水効果が認められた。スタッコは装飾的な役割だけでなく、レンガブロックの風化抑制にも効果を発揮していたと考えられる。

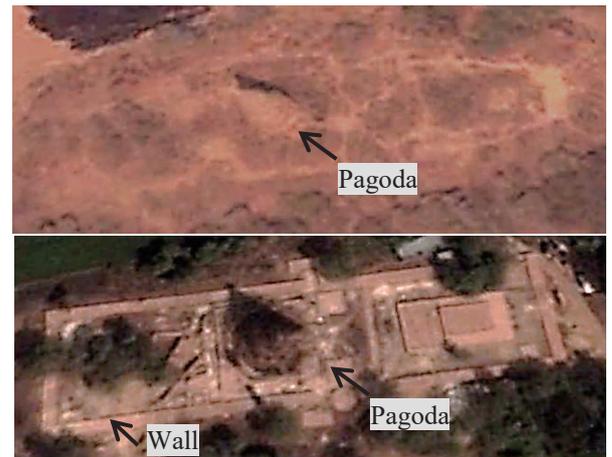
図5 修復前後の Wat Krasai 全景
(上：修復前 Google earth 2010.3.20 撮影，
下：修復後 Google earth 2013.2.20 撮影)

修復前の仏塔は特に下部の損傷が著しく、土台部分は地中に埋没していた。また仏塔以外の構造物は破壊され、土に埋もれていた。修復前後のWat Krasai 仏塔を図4に、Wat Krasai 全景を図5に示す。また修復時に作成された東から西に向いて投影した断面図を図6に示す。仏塔は高さ約27mで、主に北に傾斜している。仏塔下部の内側の細い線は修復前の形状を、外側の点線は修復後の形状を示す。修復に用いられた文化財補修用レンガの単位体積重量に基づいて試算すると、修復前の塔の総重量は約19,600kNと推計された。また修復により仏塔下部表面が修復レンガで覆われ、基壇が本体の周囲に設けられたことにより、さらに約7,000kNが追加重量として地盤に載荷された。仏塔内部は空洞になっており、修復前には入口があったが修復により塞がれて現在は内部に入ることはできない。仏塔には対角上の4方向に横約17cm、縦約20cmの孔があり、内部の空洞と外部は孔によって繋がっている(写真2、3)。孔の内部を確認すると、4孔全てにおいて手前の修復レンガと奥の修復以前からあるレンガの傾きが連続しており、レンガブロックの方向と傾斜が修復前後で変わらず整合している。仏塔表面で観察される修復後のレンガブロックは全体に主に北に向かって傾斜するように積み上げられており、新しいレンガ表面に漆喰は塗布されていない。

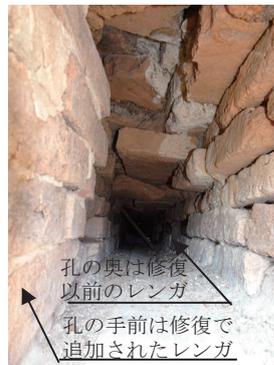
写真2 仏塔孔内部

筆者らは、仏塔の傾斜状況を把握する目的で、2018年から図8に示すI-NE（北東孔）とI-SW（南西孔）の仏塔孔内（写真2）に傾斜計を設置し、モニタリングを行っている。計測には傾斜計のPHP-5HTを用いた。この計測器は5Vの電圧を与えると±5°の1軸方向の傾斜を10～90%の電圧で出力する。1計測地点につき2個の傾斜計を直角方向に設置し、2方位の傾斜を測定した結果を図10に示す。北東孔では2019年2月中旬頃から南西方向への傾斜が増加し、2019年3月のデータ回収日までに0.87°の傾斜が観測された。しかし、その間南西孔では大きな動きはなく、緩やかに北西、北東方向に傾斜した。この結果から、仏塔は一体として挙動していないと考えられた。2019年3月中旬から2019年8月中旬までは計測器の不具合のため各孔1方向の計測しかできなかったが北東孔では南西方向の傾斜が増加し、南西孔では顕著な動きは認められなかった。2019年8月以降は4計測器で明瞭な傾斜が確認された。北東孔では南西方向への傾斜が計測限界角を超えた。また南西孔では南東および北東に傾斜が発生した後、逆方向に急激に揺り戻すような現象が捉えられている。その後は比較的緩やかに南西、北西方向へ傾斜が進行している。タイの気候は、11月～3月が乾季、4月～5月が雨季で雨量は少ないがスコールが降ることがあり、6月～10月は雨季である。乾季は仏塔の傾斜変動は緩やかな動きで、雨季に顕著な変動が認められることから、降水による仏塔重量の増加や雨水浸透による地盤変状が仏塔傾斜に影響を与えている可能性が示唆される。仏塔の傾斜モニタリングから、現在も仏塔は動いており、全体としておおむね西向きに傾斜が進行していると考えられた。この結果

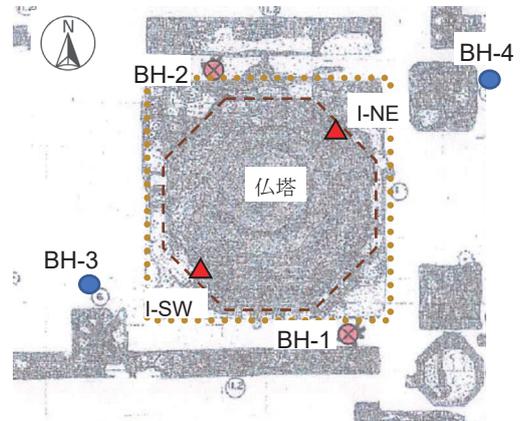
図8 Wat Krasai の地盤調査位置図

2013年の修復に先立ち、図8に示すBH-1、2で地盤調査（標準貫入試験 SPT）がGL-26m付近まで行われた。2地点間の距離は約12mであるが、基本的な地層構造は同じでも各層の厚さは異なっており、第2層の軟らかい粘土の層厚は北側で南側より2.5m厚く、第4層の固い粘土は南側で北側より3.0m厚くなっていた。2016年に地下水位観測孔設置を兼ねて追加の調査をBH-3、4で実施した結果と合わせて各調査地点の層厚を表1に示す。4地点の層厚と土質情報を基に仏塔直下を含む3次元地盤モデルの構築を試みたが、第1、2層の粘土は北側で厚く、第4層の粘土は南側で厚い傾向がみられるものの、第3層のシルト質砂の分布や各地点によって異なる同一層の土の固結状態の違いから仏塔直下の地盤状況を推定するには至らなかった。4箇所の地盤調査データから推定断面図を作成し、基壇上の八角形の仏塔本体直下（図8における茶色の八角形点線下）における地層厚を推計し、展開図にしたものを図9下部に示す。また、仏塔表面のレンガブロックの傾斜度を4方位の孔を基準に、孔の下端から2段下を下段、孔の上端から10段上を上段として1面6箇所8方位で計測した結果を模式図にして図9の上部に示す。仏塔は全体の構造として概ね北および西方向に約2°傾斜しているが、表面のレンガブロックは場所によって約0°～11°の傾きがあり、仏塔は歪な形状をしている。特に南西～北西面での表面レンガブロックの傾きが大きく最大約11°あった。図9の地層の展開図と仏塔表面レンガの傾きをみると、第2層の軟らかい粘土層の厚さが増加する北に向かってレンガブロックは傾斜している。
