2007年能登半島地震における被害調査と 木造家屋を対象とした耐震計算法の検討

Investigation of Structure damage and evaluation of seismic design code for wooden house in the 2007 Noto Hanto Earthquake

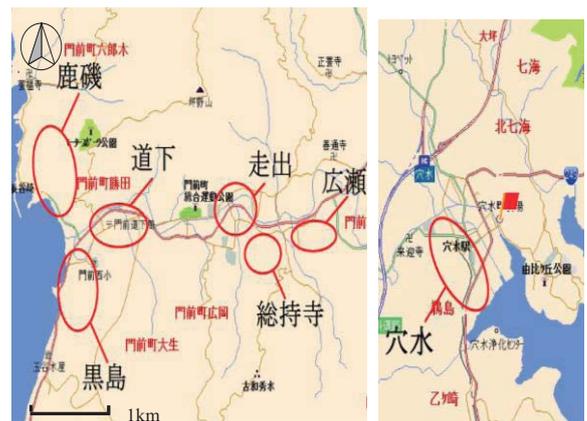
図2 第1回、2回調査対象地区

被害の大きかった能登半島北部は、能登山地と能登丘陵で、新第三系の火山岩や堆積岩が広く分布している。その中を流れる河川に沿って、沖積堆積物が分布している地質である。第1回、2回調査地域を図2に示す。第1回調査（2007年3月28日から計7日間実施）の目的は、調査地区の建物被害の実態を把握することである。対象地区は門前町鹿磯地区（50棟）、黒島地区（367棟）、道下地区（474棟）、走出地区（408棟）、広瀬地区（58棟）、総持寺地区（9棟）、穴水町地区（649棟）の7地区である。調査項目は構造体の被害のみではなく、建物の使用用途や建築年、地盤被害、増築情報なども調査を行なった。各地区名の後の括弧内の数値は、各地区内で調査を行った棟数を示している。

第2回調査（2007年11月8日実施）の目的は、調査地区の半年後の復興状況の把握である。対象の地域は特に被害の大きかった門前町道下地区、黒島地区である。調査の方法は第1回、2回共に外観目視による全数調査で、調査シートに基づき徒歩で行なった。

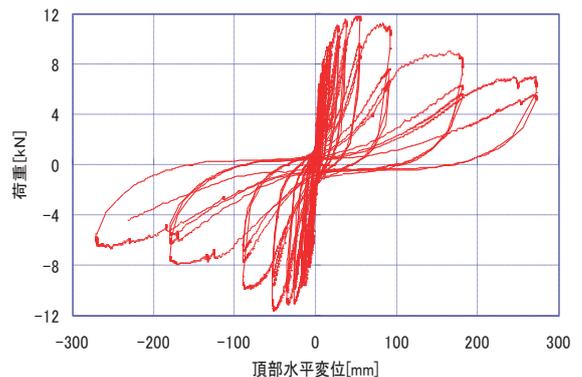
図9 土壁の復元力特性⁷⁾

能登地域の建物20棟を対象に壁量計算と限界耐力計算を行った。今回対象とした建物は、伝統木造家屋である。平面的な特徴は、外壁・内壁は土塗り壁で作られており、間仕切り壁はほとんどなく襖で部屋と部屋が区切られている。伝統木造家屋の主な耐震要素は土壁であることから、計算する際に対象地域と近い仕様の復元力特性を用いた。既往の実験によって明らかとなった金沢仕様の土壁の復元力特性⁷⁾を図9に示す。

対象の木造住宅に対して、充足率、偏心率を算出し、計算結果と実被害の比較を行なった。計算で用いた壁倍率は、図9に示した能登に近い仕様の土壁の復元力特性を用いて、壁倍率評価式により壁倍率を算定した。算定した壁倍率は、1.35となったが後藤の実験による経験的判断⁸⁾により、土壁の経年劣化を考慮して0.8の低減係数を乗じて壁倍率は1.0と算定した。この壁倍率を用いて充足率、偏心率を算出した。被害程度は桁、梁のそれぞれの方向での被害で定めている。

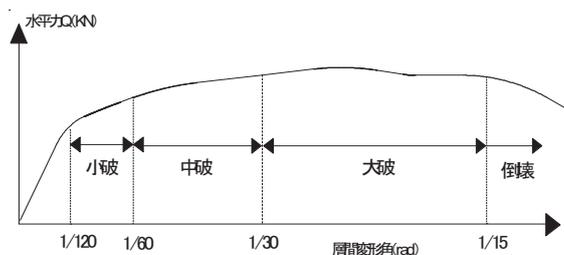
図14 応答値と被害³⁾

限界耐力計算で用いた土壁は、壁量計算で用いたものと同様とした。また、計算の際に入力した地震は、穴水町の家屋では、k-net穴水⁹⁾の強震記録を用い、輪島市では観測データがないため推定地震動を用いた¹⁰⁾。桁行・梁間の各方向において応答値を求め、計算による被害程度を定めた。計算結果の応答値で被害程度の予想を行った。壁量計算と同様に実被害の程度は梁、桁のそれぞれの方向で判断した。判断の基準とした、応答値と被害程度¹¹⁾を図14に示す。実被害の被害程度は桁、梁のそれぞれの方向で調査データ及び内観・外観写真によって定めている。梁間方向と桁行方向の計算結果を図15、図16に示す。図15、図16の連続線は応答値に対する被害基準の線を示す。この線上もしくは線の近くにプロットされた点は、計算が実被害に近いことを示している。また、線の内側に位置している建物は計算結果が安全側に表れていることを示し、外側(左側)にプロットされた点は実被害の方が、計算結果より大きいことを示している。
