伝統的木造町家建築の地震被害と構造性能評価

Damage from Earthquake Disaster and Evaluation of Structural Performance
of Traditional Timber Townhouse in Japan

佐藤弘美¹・藤田香織²

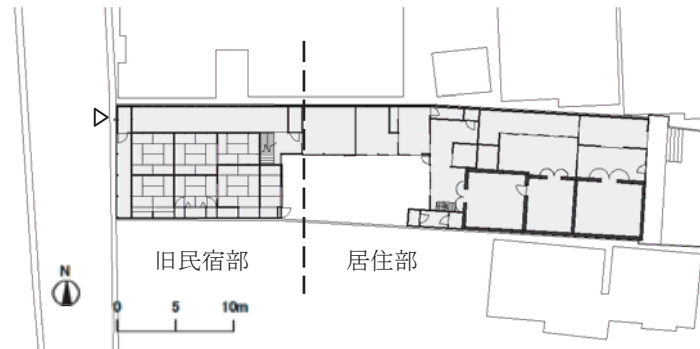
図2 FK邸 配置図

対象としたFK邸は、河原田川西側の古い町並みを残す街区に立地し、2007年能登半島地震では大規模半壊の被害を受けた。部分二階建て、瓦屋根の木造軸組構法の住宅であり、築約100年の旧民宿部と、居住部からなる（写真1、図2）。

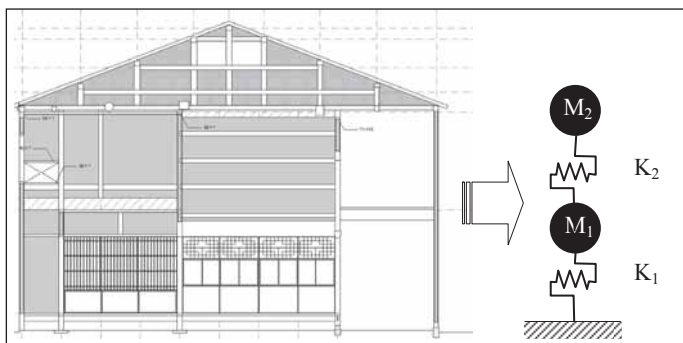
図5 解析モデル置換

耐力は1階のNS方向33kN、EW方向197kNとなり、方向により大きく差が生じた。得られた荷重 - 変形関係をもとに、解析モデルの各層の剛性を決定した。解析モデルはせん断質点系モデルとし、P- Δ 効果は考慮せずに解析を行った（表3、図5）。
