不在木造家屋の構造健全性維持のための保守管理に関する調査研究

A Study on Housing Maintenance to Preserve Structural Healthiness in
Unoccupied Wooden Houses

向井洋一¹・藤平眞紀子²・田中瑛子³

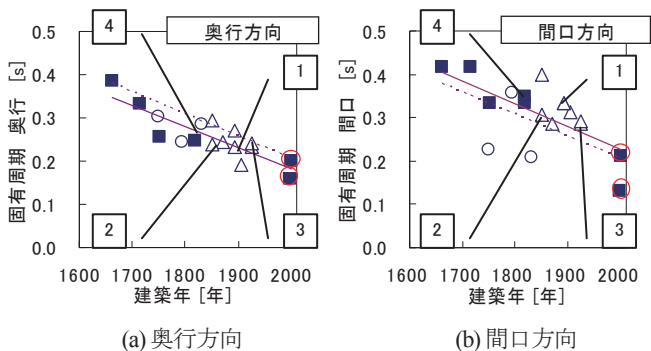
図1 建築年と固有周期との関係

[相関係数：r=-0.662/rd=-0.854/rw=-0.629]

図1(a)・(b)に建物の建築年と固有周期との関係を奥行・間口方向についてそれぞれ示す(r 、 r_d 、 r_w はそれぞれ、両方向、奥行方向、間口方向における縦横軸データの相関係数を表す)。本地区の建物については、建築年と建物の固有周期との間で比較的高い相関が高いことが特徴である。図2(a)・(b)に建物の上部構造評点と固有周期との関係を奥行・間口方向についてそれぞれ示す(上部構造評点は、日本建築防災協会「木造住宅

今井町において今回構造調査を行った家屋について、戸建・持家（6 棟）／戸建・借家（3 棟）／長屋・借家（6 棟）という 3 つの建物分類で調査結果を検証したが、微動計測による建物の固有周期に関しては、奥行、間口とも、これらの建物間での大きな相違は見られなかった。また、当該地区においては、建築年と固有周期との間に相関係数 0.6~0.8 程度の強い相関が見られた。このことから、年代別の建物規模、構造形式の変遷などについても今後厳密に調査していくことが、適切な耐震性評価と、建物の改修時の耐震性能確保のための構造計画上の重要な手がかりとなるものと考えられる。

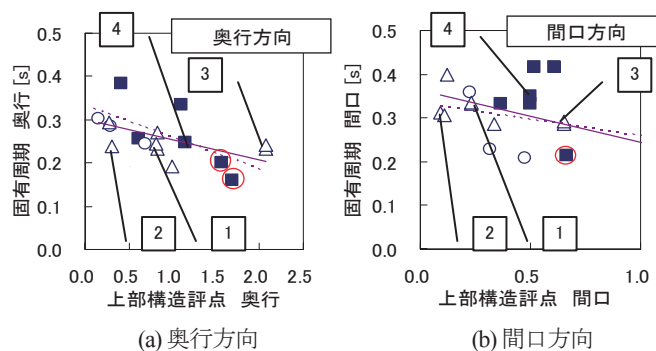
図2 上部構造評点と固有周期との関係

[相関係数：r=-0.579/rd=-0.528/rw=-0.566]

び図 2 の建築年ないし上部構造評点と固有周期との相関図中に、これら 4 棟のプロットを明示する。これらの建物の建築年は近接しているため、建築年-固有周期関係のグラフでは、4 棟の相違は奥行・間口方向とも少ない。一方、上部構造評点-固有周期関係のグラフでは、4 棟の固有周期に大きな隔たりがないのに、上部構造評点が各家屋で大きく異なるため、これら 4 棟について、上部構造評点と固有周期との相関は奥行・間口方向ともほとんどないものと考えられる。

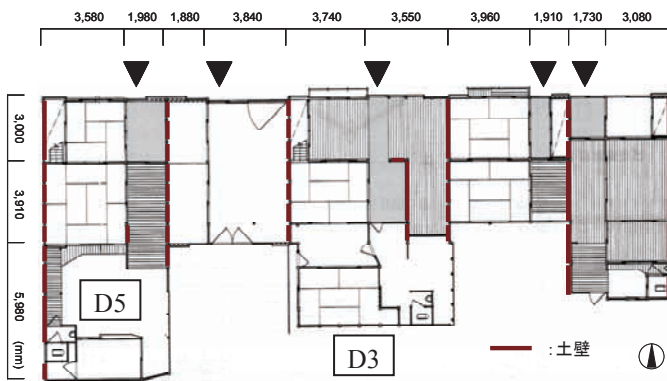
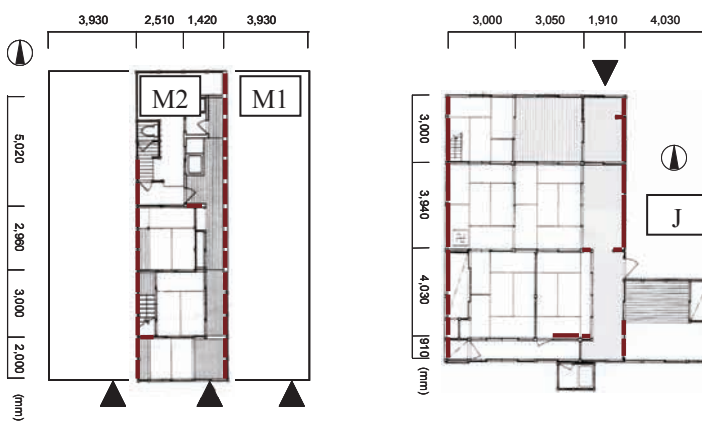
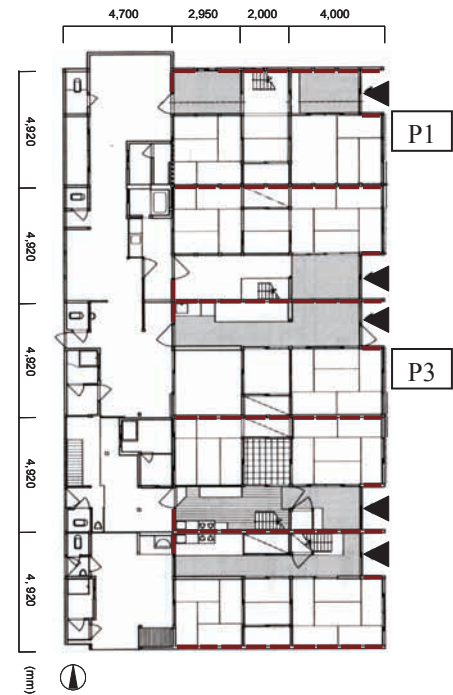
図4 温湿度測定実施家屋の平面図 (1階)

図 3 にこれらの建物の外観写真を示す。図 4 にこれらの建物の 1 階平面図を示す（図中に住戸番号を示す）。表 2 に、各棟の状況について示す。なお、表 2 中には各住戸の土間近傍の軸組の含水率をあわせて示す（但し、樹種等現場で判別できないものもあり、計測時に機械の補正などは行っていないので、計測値には樹種の相違に依存する数%程度の誤差が見込まれる）。計測時期は、いずれも 11 月～12 月の調査時である。建物①-端部（D5）と建物②（P1・P3）では、土台周辺の一部の木部の湿潤状態が非常に高く、住居管理上不良な状態にある。なお、建物③-中部（M2）では、計測時には、建物①、②ほど土台周辺の木部の湿潤状態は高くはなかったが、土間部の水はけ状態はよくなく、常時密閉状態にあるので、高湿時には湿潤の可能性はある。なお、人の出入りのある、建物①-中部（D3）と建物④（J）では、含水率の高い箇所もあるが、木部表面の湿潤状態は見られなかった。

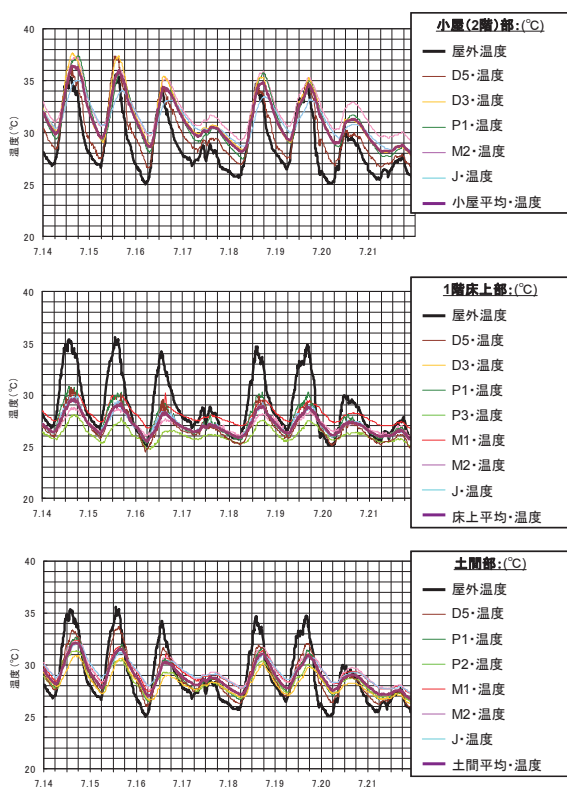
図 5 梅雨期の温度変化（上から小屋、床上、土間）

図5に、梅雨期における温度変動を示す。図6に、梅雨期における相対湿度変動を示す。これらの図は上より、小屋、床上、土間となる。極太線の屋外気温変動に対し、小屋での日中変動は比較的大きいが、床上・土間では小さい。室内各部の平均気温は、小屋で外気の上限程度、土間で外気の下限程度に沿う変動となる。一方湿度については、計測箇所ごとの変動性状の差異は小さいが、土間において高湿の状態となりやすい。図7には、梅雨期における温度と相対湿度を分布の形で示した。小屋、床上、土間ともに温度が高くなると相対湿度は低下しているが、湿性カビの発育範囲に着目すると、土間は他の測定箇所比べて、範囲内での分布がやや顕著となる。特に建物②-中部（P3）、建物①-端部（D5）、建物④（J）の土間は温度、相対湿度とも高い状態が続きやすいとの結果が得られている。土間からの湿気の流入、あるいは基本的に閉め切りの状態が続いていることが影響していると考えられる。

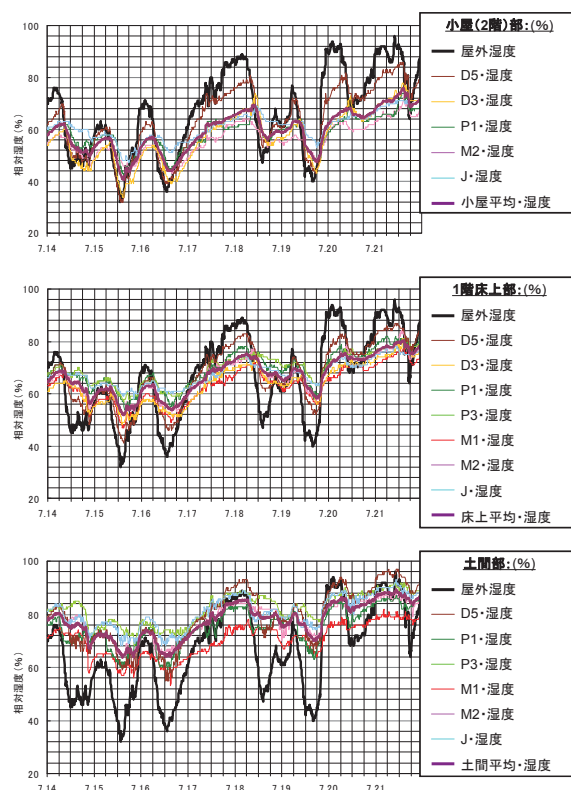
図 6 梅雨期の相対湿度変化（上から小屋、床上、土間）

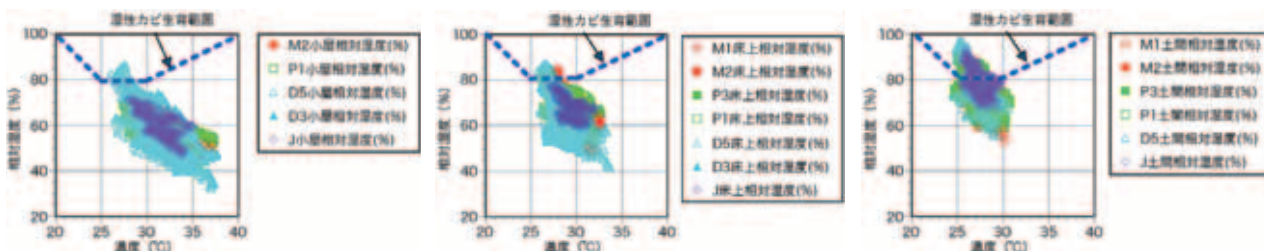
図 7 梅雨期の温度と相対湿度（左から小屋、床上、土間）

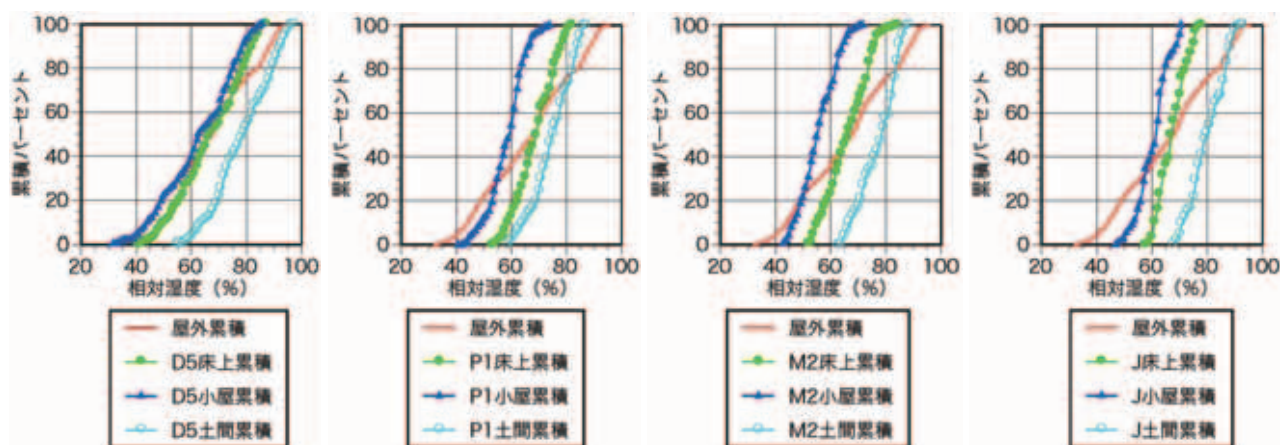
図8 梅雨期の相対湿度累積頻度（左から建物①-端部：D5、建物②-端部：P1、建物③-中部：M2、建物④：J）

梅雨期の高湿状態の継続具合が構造材の劣化に大きく影響すると予想されることから、相対湿度の頻度を低湿側から累積した図を測定住戸ごとに図8に示す。建物①-端部（D5）は開口部の傷みが激しく、ガラス

等の破損により外気が流入しやすくなっているため、小屋、床上は外気の影響を大きく受けている。土間でも外気の影響を受けつつ、相対湿度は高めとなる。建物②-端部 (P1) では累積の様子が少し急になっており、小屋は西日の影響も受け、相対湿度は若干低めである。建物③-中部 (M2) では、床上、小屋、土間ともに累積の様子は似ているものの、小屋の相対湿度は、床上や土間に比べても低めである。また各測定箇所とも他の空家に比べて相対湿度が同程度かやや低めである。なお、建物は補修が行われており構造材や外装等に外観上の傷みおよび建具類の破損はほとんど見られてない。建物④ (J) では建物②-端部 (P1) よりも累積の様子が急であり、特に土間において高湿な状態が続いていることがわかる。

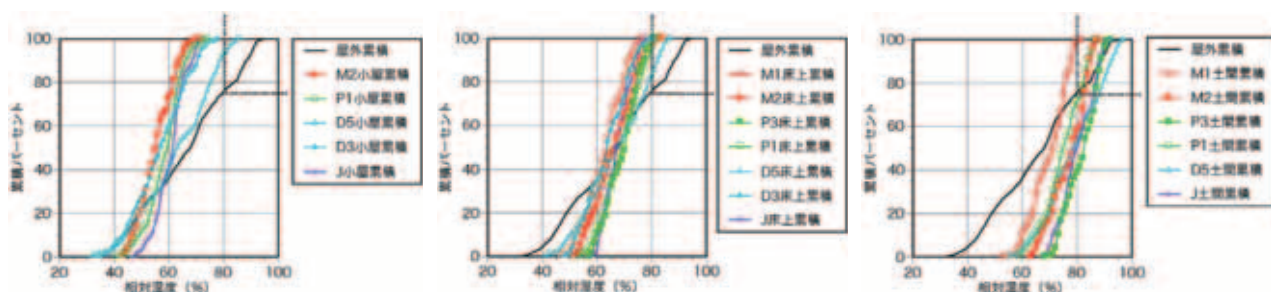
図9 梅雨期の相対湿度累積頻度 (左から小屋、床上、土間)

図 9 に同様の累積頻度図を小屋、床上、土間ごとに示す。カビや腐朽の生育の目安となる相対湿度 80% 以上、時間累積率 75%以上⁶⁾に着目すると、土間では多くの家屋がその範囲に入り、湿気の除去が重要であることがわかる。なお、建物③-端部 (M1) がその範囲に入っていない。建物③では構造材や外装等には外観上の傷みおよび建具類の破損もほとんどみられなかったが、常時閉鎖状態の建物③-中部 (M2) と異なり、建物③-端部 (M1) では、所有者が定期的に開口部を開けていることから、湿気の流入が少なく、かつ適当な換気がなされていると考えられる。

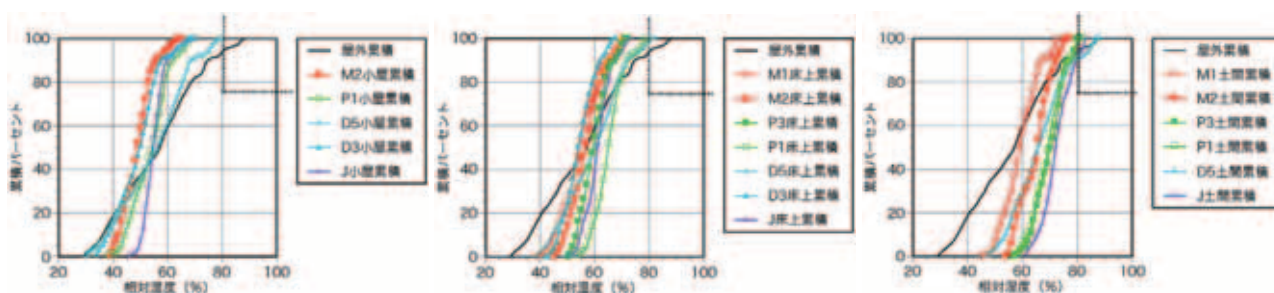
図10 夏期の相対湿度累積頻度 (左から小屋、床上、土間)

図 10 に夏期における相対湿度の累積頻度図を小屋、床上、土間ごとに示す。夏期は梅雨期ほど相対湿度が高くなく、カビや腐朽の生育の目安となる条件に達する箇所はわずかである。

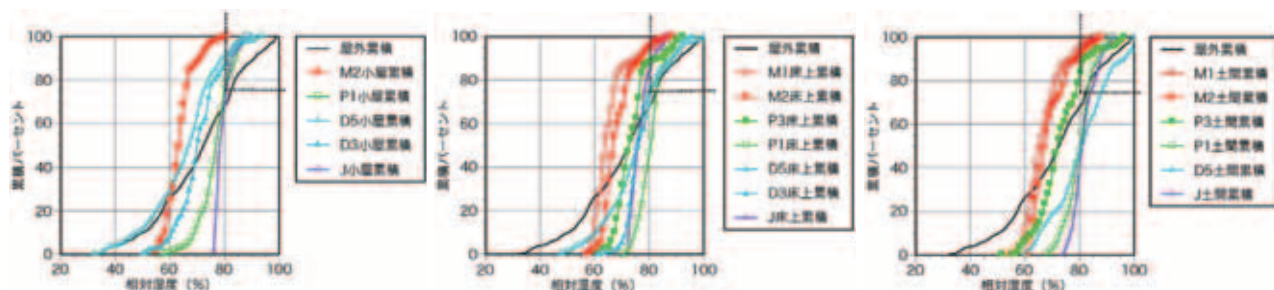
図11 冬期の相対湿度累積頻度 (左から小屋、床上、土間)

図 11 に冬期における相対湿度の累積頻度図を小屋、床上、土間ごとに示す。冬期は温度が低いので相対湿度が高めになり、カビや腐朽の生育の目安となる条件に達する箇所は多い。なかでも建物②-端部 (P1)、建物①-端部 (D5)、建物④ (J) の土間で高湿な状態が続きやすいことがわかる。
