安東河回村の保存・管理における防災上の課題

Issues on Disaster Mitigation in Conservation and Management for Hahoe Village, Korea

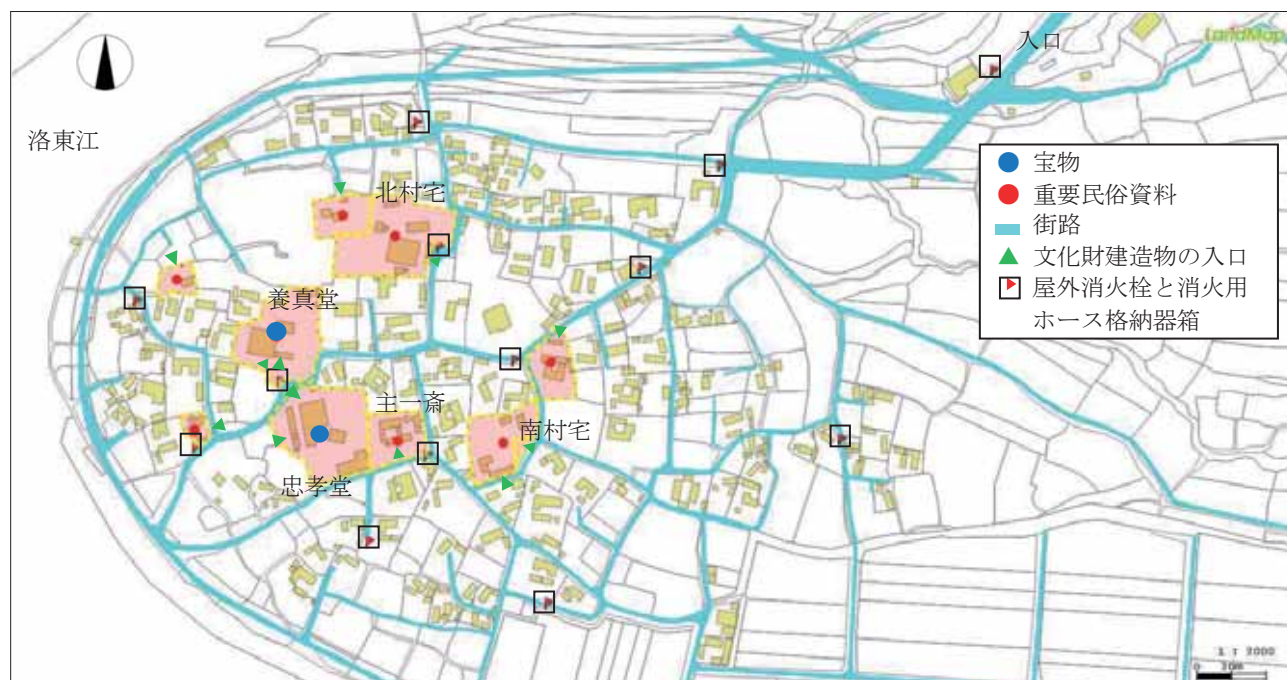
図1 河回村の街路及び消火栓、建築文化財（宝物、重要民俗資料）の配置

河回村には火災報知器の普及が順調に進んでおらず、現在、養真堂と忠孝堂のみに設置されている。消火器は家屋ごとに1本以上は備えられている。また、屋外消火栓は文化財建造物を中心に位置している（図1）。消火器及び消火栓の河回村住民の操作可否や防災訓練への参加有無については、前稿⁵⁾で報告した通り、消火器の操作ができると回答した住民が66.2%で、消火栓操作が可能な人（22.1%）を遥かに上回っているが、住民の防災訓練参加率は35.3%として低い。

河回村の街路から各々の家屋へのアクセス条件を見てみる。文化財建造物の門はすべて街路に面しており、そのうち、養真堂・忠孝堂・南村宅の3件は、敷地と外を繋ぐ門を2カ所設けている（図1）。また、宿泊施設として利用されている一部の家屋は屋敷の2面が異なる街路に面しており、門を2カ所以上持っている場合があるが、この集落のほとんどの家屋の門は1カ所しか設けておらず、隣家と繋がる裏戸などはないのが現状である。韓国の伝統家屋で裏戸を設けないのは、そちらは鬼門という認識が強く、特に北東側や南西側に門を構えることを避けていた伝統がある。韓国の歴史的な建造物における門はその形態や規模、位置などによってそれぞれ用途が異なるが、本稿では火災発生時の消火活動の経路として利用ができるかどうかについてのみ考察した。

北村宅は街路に面した門は大門1カ所しかないが（図5）、集落の中心部の主道路から河沿いの道路に向けて北側に繋がる街路に面しており、消防アクセスは良い環境であると言える（図1）。また、北村宅の大門前には屋外消火栓が設置されているだけでなく（図1）、消火器は14本が備えられている。なお、養真堂や忠孝堂に比べ、周辺の木造家屋密集度は低い（図1）。
