## 丹後加悦重伝建地区における防火意匠の現状調査

A survey on present condition of fire prevention design in Kaya District, Tango Kyoto

In this paper, the present condition of fire prevention design of timber buildings in the Kaya district, which is registered as a traditional architectures preservation district, is clarified based on field survey, and a guideline for prevention of fire damage is proposed. Fire prevention design is here defined as ingenuity for fire prevention that has changed to a scenery motif with changing times. In the Kaya district, we can find fire prevention design on the external walls. However, some of the eaves and wooden fixtures are vulnerable to fire. Based on the difference of fire prevention performance between five local community units, suitable modification for each unit are proposed.

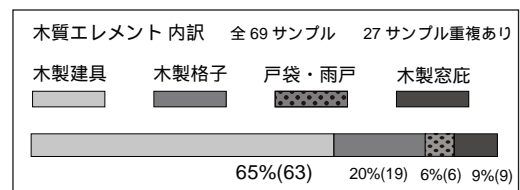
図6 木質エレメント内訳

木製建具，木製格子，雨戸・戸袋，木製窓庇，エンガキの5要素（木質エレメント）を持つものは全体の6割にのぼる（図3のホ部）。外壁・屋根・瓦などに剥離が見られるものは4割程度あった（図3のへ部）。また、図5に示す通り木質エレメント又は剥離の少なくとも一方を持つものは7割に達しており、木質エレメントと剥離を双方もつものは3割程度となっている。木質エレメントの内訳としては図6に示すとおり木製建具が多い。

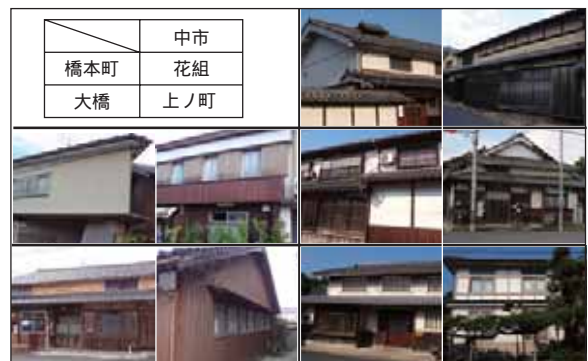
図13 町内区分における意匠的特徴写真凡例

以上より、各地区毎の特徴を列挙すると、橋本町は【現代素材への置き換えが進んでいる】、大橋は【平側壁面に黄土系が多く、一部板を用いる】、中市は【平妻壁面共に黄土漆喰系が多い】、花組は【平妻壁面共に漆喰系、2階妻側壁面一部に黄土系が多い】、上ノ町は【軒裏と2階壁面に漆喰系が多い】。以上に整理できる（図12・図13）。
