「伏見宇治川筋絵図」(天保期)による宇治川の破堤と被害状況

植村 善博*・鈴木 康久**・片山 正彦***

Bank Breaks and Damage Conditions caused by Flood of the Uji River based on River Maps of Fushimi- Ujigawasuji in Tenpo-Period,Edo Era

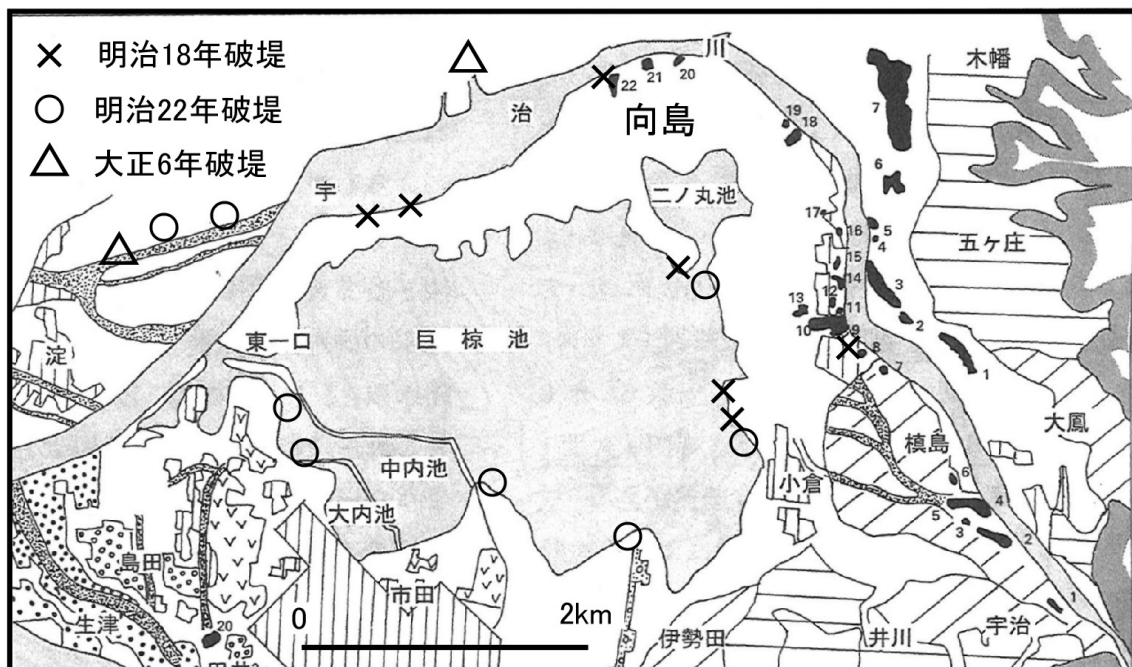
第1図 宇治川および向島地区の概観図(植村2008に破堤地点を追加)

宇治川流路の左岸に築造された檜島堤は流水をまともに受ける水衝部となり、破堤が頻繁に発生する水難所に変貌した。一方、右岸側には本格的な堤防は建設されず、洪水時には流路となる状況が続いた。このため、兩岸の地形環境の差は堤内池沼に明瞭に表れ、左岸に多数の押堀が分布するのに対し、右岸には流路跡による池沼が大部分を占める(第1図)。天保七年洪水により宇治川左岸に発生した破堤は向島村の3ヵ所と他領1ヵ所、葭島新田の5ヵ所の計9ヵ所であった。第6図の切所Aによる押堀は第1図の20に相当し、明治42年測図の地形図には存在するが大正11年測量の京都市都市計画基本図では消滅している。第7図ではAの押堀に「有来池成」と記されることから、天保七年以前の押堀が存在していた可能性が高い。また、Fの押堀には「去申年池成」と記されるから天保七年(丙申)に形成されたものである。一方、宇治川筋の源兵衛島、月貫島、金井戸島では、堤防が下流側で中断する尻無堤として描かれている。但し、第5図では源兵衛島は不連続堤として描かれる。濃尾平野西部の輪中地帯では近世以前の輪中は尻無堤であり、その後に完全に締め切られ輪中に進化したとされる¹⁹⁾。宇治川の尻無堤はその存否およびどのような意味をもつものかについて今後の検討を要する。

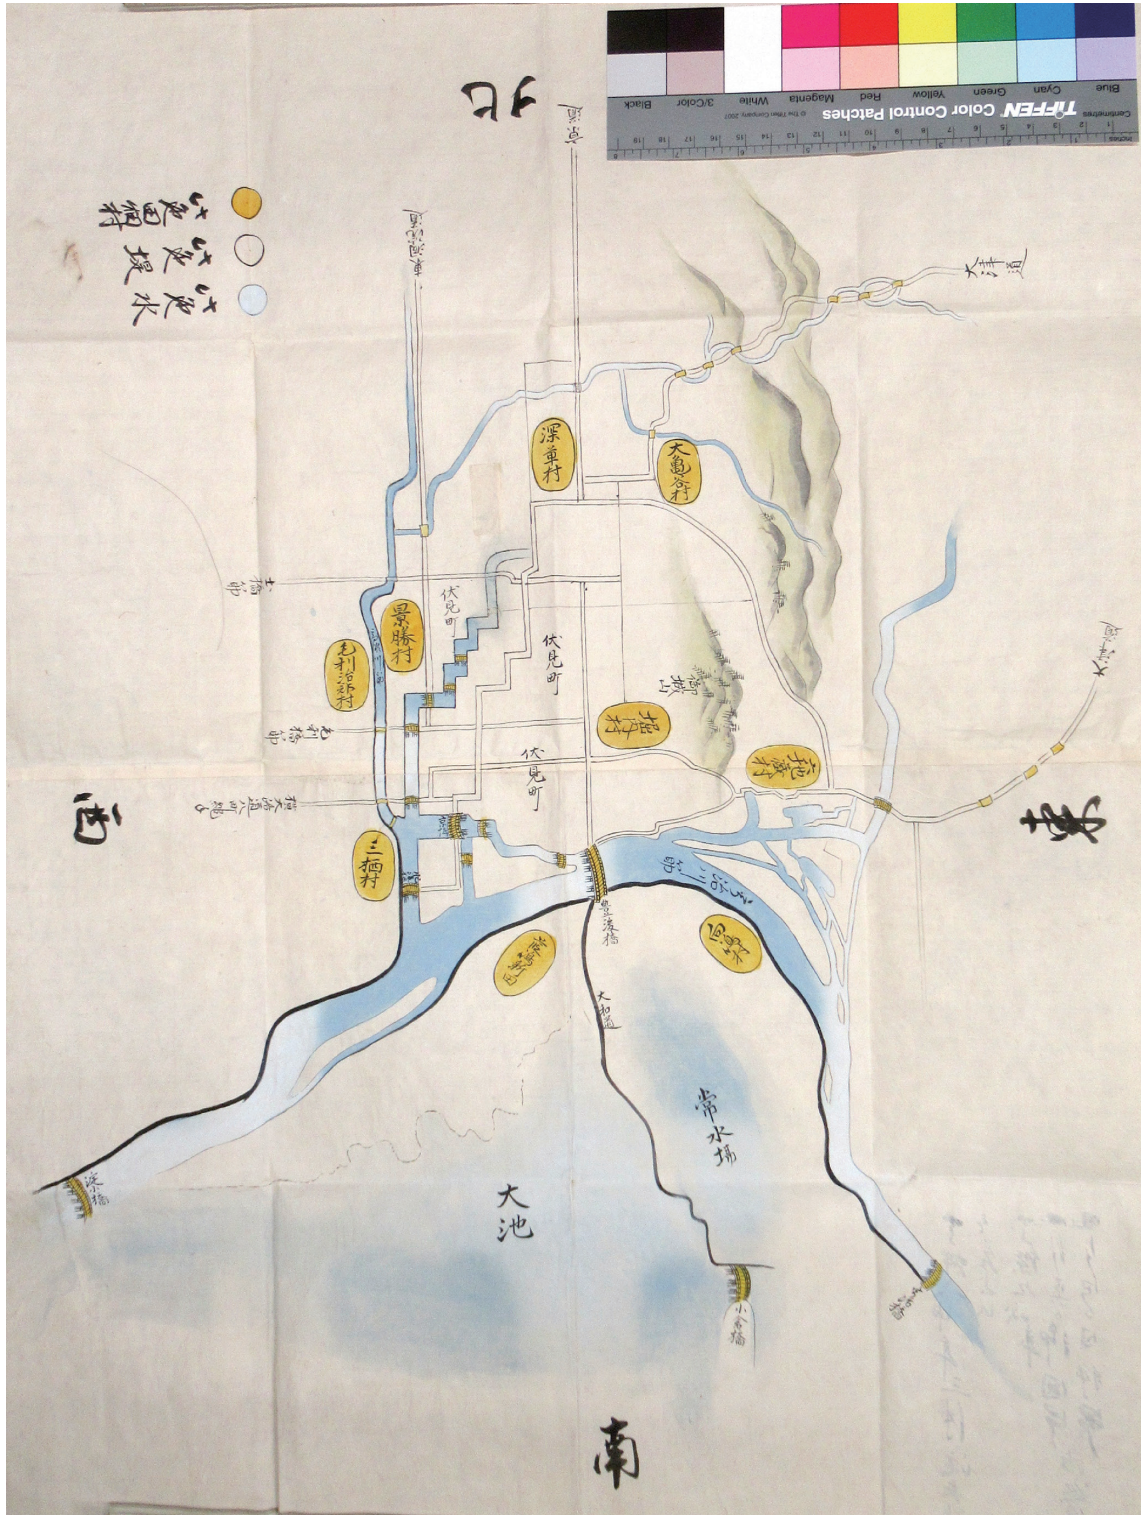
第2図 「伏見宇治川筋絵図」のI図
(京都産業大学図書館所蔵)

Ⅰ図はヨコ65.5 cm・タテ48 cm、伏見奉行所管轄下の伏見町と伏見廻り八カ村を中心に描く広域図である。伏見町および三栖、毛利治部、景勝、深草、大亀谷、堀内、六地藏、左岸の向島および葎島新田の村名を記入する。伏見町付近の道筋および川や堀、橋を描き、京橋、肥後橋、豊後橋、宇治橋、淀小橋、小倉橋の名をあげる。宇治川の国役堤は黒太線で描かれ、宇治橋下流から豊後橋に至りここで2本に分岐する。下流へは宇治川と葎島新田を分ける堤防となる。豊後橋より南へは小倉堤が小倉橋まで描かれ、堤の西側に大池、東には常水場が青色で示される。一方、伏見町より下流では右岸の三栖村から淀小橋に至る淀堤が続く。向島村と六地藏村間の宇治川筋には不規則な多数の中州が描かれている。ここは山科川が合流する湿地帯を形成していた。なお、裏書に「天保八申年三月淀表郡改にて差上候 天保九戌年□三月廿六日御国廻し □四月四日同料廻し 御巡見」と記す。
