# 旧加悦町役場庁舎の耐震改修に関する調査研究報告

——令和の大修理——

本報では、旧加悦町役場庁舎の耐震改修を目的に実施した調査研究の概要と構造補強、耐震補強設計など改修案について述べる。

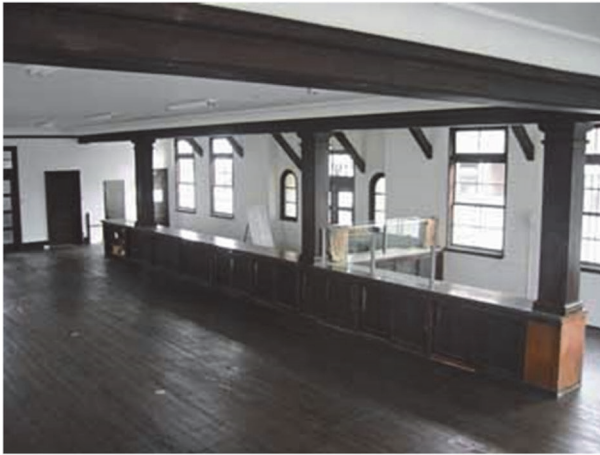
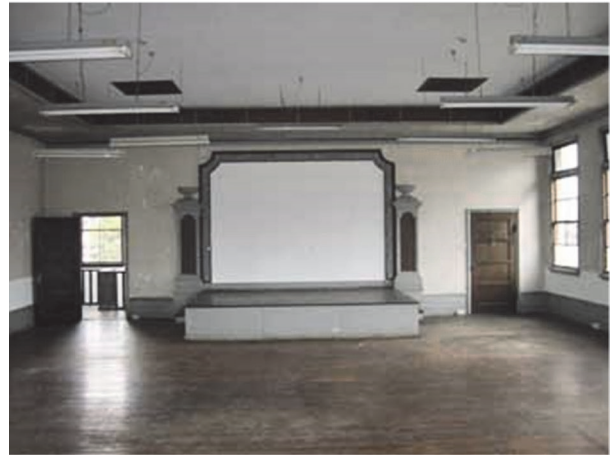
写真3 1階および2階の状況

旧加悦町役場庁舎の1階の東側および西側の柱列に方杖が設けられている (写真3)。方杖 (120×151~152 mm) は、上部が並列梁に挟まれてボルトで留め付けられている。下部は柱に大入りで、ボルトで留め付けられている。ボルトはM16である。2. 木部の健全性・耐久性調査と強度調査において、材はアカマツで劣化損

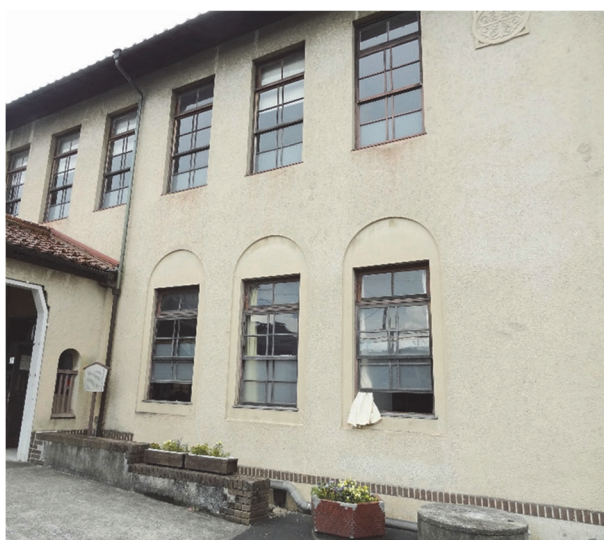
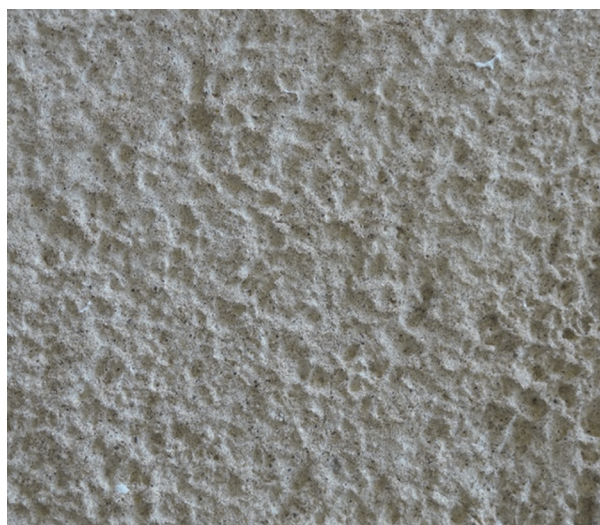
写真5 外壁の鉄網モルタル壁と仕上げ

外周（主に1階）のモルタル壁については、壁の下部を中心に表層部に亀裂が認められるが、亀裂は、仕上げ部分のみで壁下地の木摺りまでには及んでおらず、雨水の浸潤による木摺り板の腐朽は発生していないと判断できた。しかし、西側壁や北側壁については、土台に腐朽や蟻害が発生しており、木摺り板にまで劣化が及んでいた。さらに土台から壁内部表面を視診したところ、木摺りの蟻害が、窓台にまで及んでいる部位もあった。

であるが、旧加悦町役場庁舎の外壁モルタル壁は、顕著な劣化・損傷は見られないので補修・補強をすることなく、仕上げ部分の亀裂などの部分的な補修とする。

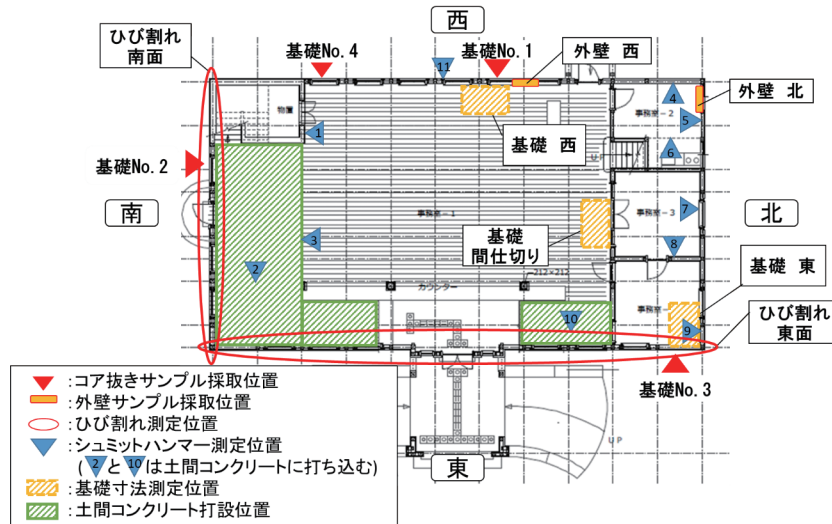
図5 基礎寸法測定位置、ひび割れ測定位置、外壁モルタルの試料採取位置、コア供試体の採取位置および反発度の測定位置

基礎の実地調査では、床下内において、目視、触診、打診調査とシュミットハンマーによる強度試験、さらに地盤面の採掘による基礎形状確認調査、材料試験ではコンクリートコア供試体を用いた圧縮試験、また試料採取時と試験時に中性化判定を行った。図5に基礎寸法測定、ひび割れ測定、外壁モルタルの試料採取、コア供試体の採取および反発度測定的位置を示す。

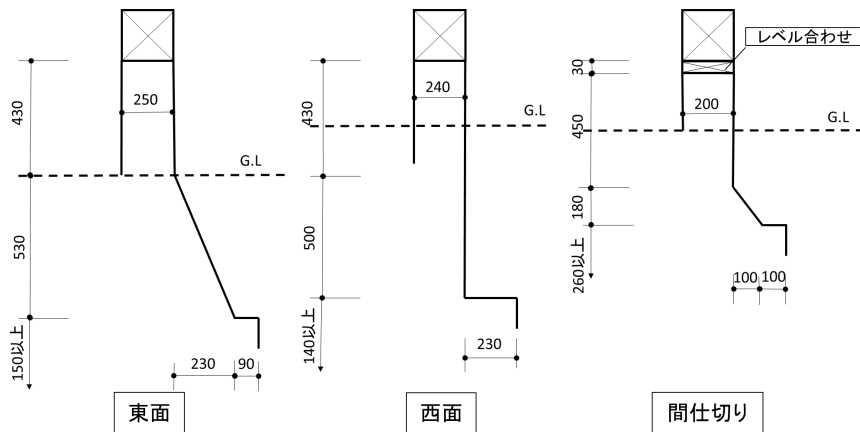
図6 基礎の形状

図6に基礎の形状を示す。寸法は外周部で幅を250mm程度、高さを1000mm程度、間仕切り部では同様にそれぞれ200mm程度、700mm程度である。

基礎コンクリートのコア抜きによって、基礎コンクリートは無筋で空隙が多いことが分かっている。基礎コンクリートの空隙や地中からシロアリが侵入し、1階の基礎上部の土台・柱脚・木摺は、腐朽・蟻害による劣化損傷が激しいので、シロアリの侵入を防ぎ、床下の地盤からあがってくる湿気を防ぎ、床下の換気を良くするために、地盤を掘り下げてベタ基礎を打設する。また、建物の周囲の地盤を掘り下げて排水溝を新たに設ける。こ

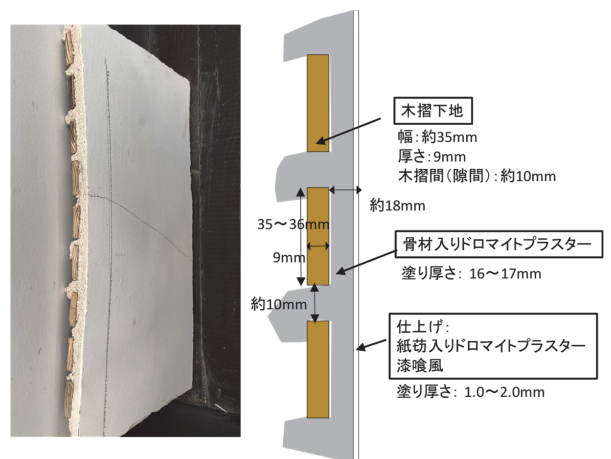
図10 木摺下地ドロマイトプラスター壁の詳細

2階の外周部（階段踊り場、図9右上赤丸位置）の内壁をおよそ40cm四方切り取り、断面詳細を調べた。図10に詳細を示す。

木摺下地は厚さ9mm、幅35～36mm、木摺間隔（隙間）約10mmである。下塗りとは中塗りは骨材入りドロマイトプラスター塗り厚さ16～17mm、仕上げは漆喰風の紙筋入りドロマイトプラスターで厚さ1～2mmである。下塗りおよび中塗りのドロマイトプラスターには藁筋が混入されている。図10に示すように、下塗りドロマイトプラスターは木摺に食い込んでいる。2階の内壁は、2階北側と南側の控え室の土塗り壁を除いて、木摺下地ドロマイトプラスター塗りであることを確認した。1階、2階の外周部の内壁は、木摺下地ドロ

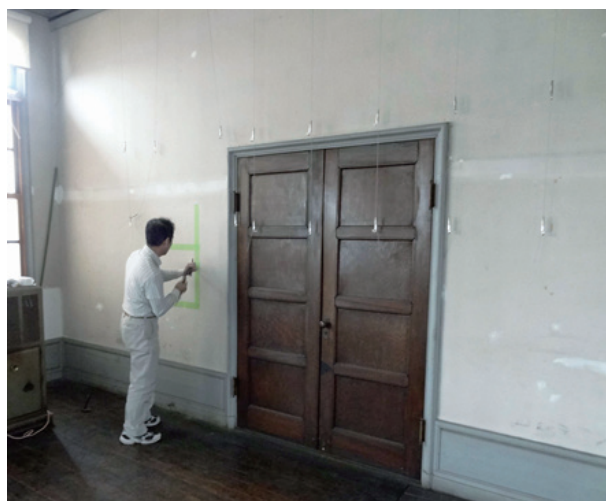
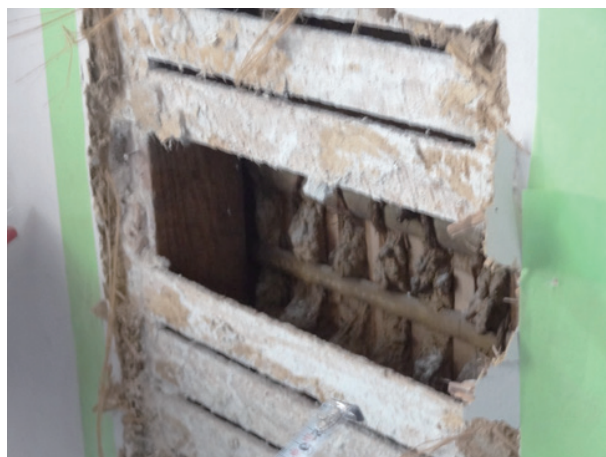
写真10 2階南側の控え室と議場との間仕切り壁を切り取った箇所

2階南側の控え室と議場との間仕切り壁をおよそ30 cm 四方切り取った箇所 (図9の左下青丸位置) を写真10に示す。図11に断面詳細を示す。

木摺下地の上に藁苧入りドロマイトプラスター塗り下地、苧入り土塗り (中塗り) を重ね、漆喰風の紙苧入りドロマイトプラスター仕上げである。木摺下地は板厚9 mm、幅35 mm、木摺間 (隙間) 約6 mmでN27 釘2本留めされている。下塗りは苧入りドロマイトプラスター塗り、厚さ1 mmで、中塗りは藁苧入り土塗り、厚さ10 mm、仕上げは紙苧入りドロマイトプラスター、厚さ2 mmで、下塗りから仕上げまでの厚さは13~14 mmである。このように、一般的な竹小舞下地の土塗り壁とは仕様が異なる。2階の北側と南側の控え室と議場との間仕切り壁を木摺下地ドロマイトプラスター下

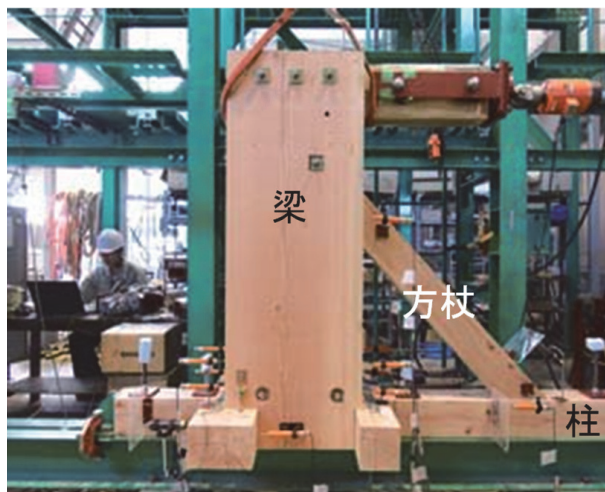
写真11 方杖試験体と実験

この方杖の復元力特性などを調べるために、金沢工業大学地域防災環境科学研究所で検証実験を行った。旧加悦町役場庁舎の方杖と同じ寸法の試験体を3体製作し、静的繰り返し加力実験を行った(写真11を参照)。試験体の木材はベイマツで、材種は異なる。材料実験を行って木材のヤング係数を算出した結果、使用したベイマツのヤング係数の平均値は 11.0 kN/mm<sup>2</sup> であった。

試験体3体の実験結果から回転角-モーメント関係を図12に示す。実験では、写真12に見られるように、柱に留め付けているボルトの箇所の方杖の割裂破壊が 1/10 rad 近傍で発生している。それまでは、ボルト穴のめり込みが生じているが、方杖に顕著な損傷はない。

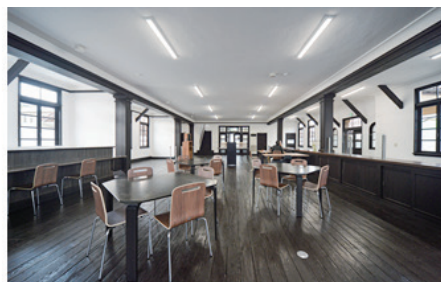
(b) 1階

の交流の場として利活用されている。写真13に改修後の正面外観、1階、2階旧議場を示す。改修工事で庁舎の姿が変わってしまうのではないかと危惧される住民もおられたが、外観等は写真13に示すように改修前とほとんど変わっていない。2階旧議場の格天井、窓などは建設時の意匠に復原され、建設当時の雰囲気が再現されている。旧加悦町役場庁舎は構造安全性、耐震安全性、健全性・耐久性が格段に向上したので、地域住民によって利活用とともに末長く維持保存されることを願っている。

写真13 改修後の旧加悦町役場庁舎（与謝野町提供）
