蘇った加子母明治座

—地芝居小屋の耐震改修に関する調査研究—

鈴木 祥之*・齋藤 幸雄**・向坊 恭介***・石黒 恵之****・佐藤 英佑*****

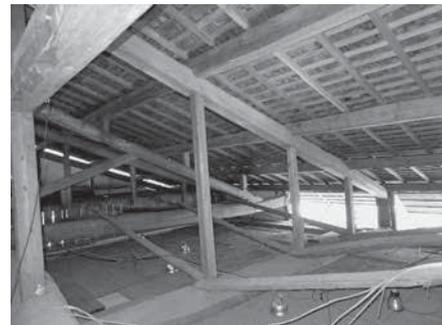
写真7 和小屋

小屋組には、13.88m のスパンを持たすためにトラスを組むなどの工夫がされているが、十分に機能しておらず、小屋組全体にたわみや転びが生じている。トラスは真東の柱脚に抜けが発生（写真 6、図 2）しており、屋根荷重を負担させることができている。また、斜材と下弦材との接合部でめり込みが大きく発生している。和小屋の両端を支える東の転びが生じている。また、小屋組を支える桁に大きなたわみが発生している。このようなたわみは、屋根が波打つ原因となっている。その他、楔の抜けや仕口の緩みが各所に見られる。
