京町家の火災による崩壊メカニズム

Collapse analysis of Kyo-mchiya caused by fire

須田達¹・鈴木祥之²・原田和典³・樋本圭佑⁴

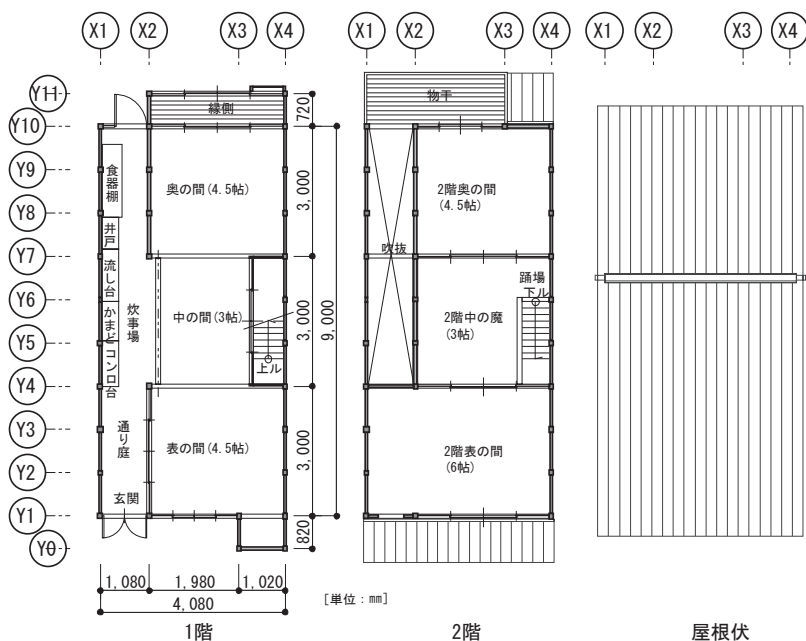
図1 火災建物の平面図

火災によって崩落した木造建物は、火災後の実地調査および京都市消防局による聞き取り調査から、大正元年(1912年)に建設された典型的な京町家の特性¹⁾を有する伝統木造建物であることが判明している。図1、2に火災建物の平面図と断面図を示し、表1に建物概要を示す。図1から、間取りは玄関から建物の裏側まで通じる通り庭¹⁾を有しており、通り庭に沿って3室の居室が1列に並ぶ1列3室型¹⁾の形状である。2階は1階とほぼ同じ間取りであるが、通り庭の上部はY4通りからY10通りまで床はなく屋根までの吹き抜けとなっている。一般にX2通りのY4、Y7の位置には他の柱と比べて比較的大きな断面の柱を設けることが多く、それぞれ小黒柱、大黒柱と呼ぶ。火災建物の小黒柱の断面寸法は120mm角程度であった。また火災当時の原況は一戸建てであるが、通り庭に沿った奥行き方向の外壁(側壁¹⁾)の軸組架構の状況や聞き取り調査の結果などから、建設当初は2戸あるいは3戸が連続する長屋建てであったと推測された。

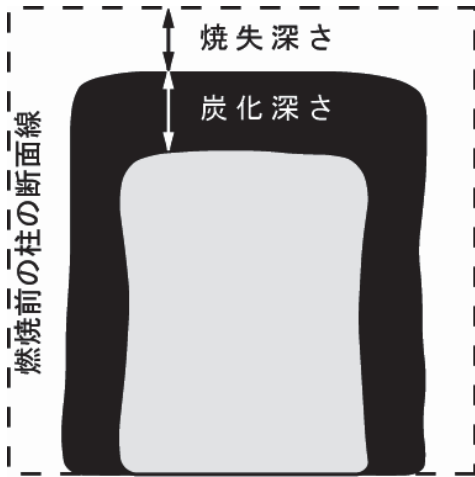
図3 焼失深さと炭化深さの定義

写真11、12に火災建物の小黒柱と同じ120mm角の木材試験体の燃焼後の状態を示す。写真11は各加熱時間で取り出した木材試験体の表面の燃焼状態を示す。同写真は左から加熱時間0分、10分、15分、20分の状態である。写真12は加熱時間20分の木材試験体の断面である。外側の黒くなっている部分が炭化した状態であり、構造材としての有効な断面が減少していることが分かる。なお焼失深さ、炭化深さは図3のように定義している。

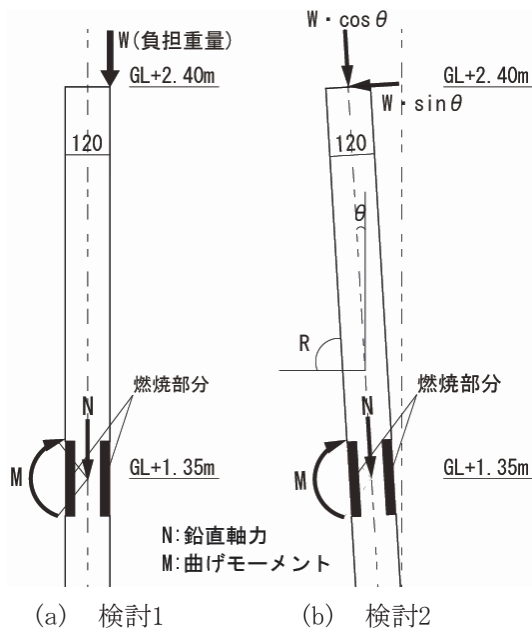
図5 検討モデル

火災建物の崩壊は小黒柱が座屈し、小黒柱に架かる梁が崩落することで全体的な崩壊になったと考えられる。小黒柱の断面は燃焼によって焼け細っており、そのため、鉛直荷重が支えられなくなって座屈したと考えられる。火災時の状況を想定し、小黒柱の座屈について検討を行う。検討モデルを図5(a)、(b)に示し、小黒柱の高さ(2.4m)、断面寸法、座屈位置(1.35m)は第二次調査から得られた結果に基づいている。まず図5(a)の検討モデルでは、焼け細りにより柱の断面が減少した場合の座屈の検討を行う。その際に焼け細りが両端から均等に進行するとは考えづらく、負担重量による軸力は柱芯からずれて生じると考えられる。そこで負担重量は柱断面の端部にかけることとした。つぎに同図(b)の検討モデルでは、柱に過大な応力が生じることで徐々に柱の傾斜が大きくなると考え、焼け細りにより減少した断面の柱が傾斜した場合の座屈の検討を行う。これらの検討モデルでは、燃焼部分に(1)式の圧縮応力と(2)式の曲げ応力が同時に生じ

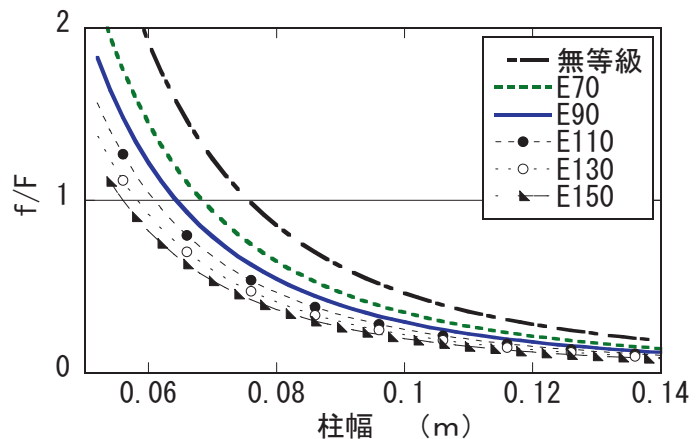
図 6 柱幅と座屈の関係

まず、柱が負担する重量は表3で示した重量として、柱の断面寸法を増減させて図5(a)の検討モデルについて分析を行った。柱の断面寸法と座屈の関係を図6に示す。柱は角材と仮定しており横軸は柱の断面の辺長、縦軸は材料強度に対して発生する応力の値(f/F)で示しており、1.0を超えると座屈の危険性があると判断する。図6より、柱の断面寸法が小さくなるに従って累乗的に座屈に対する危険性が高くなることと分かる。また材料強度(無等級、E70~E150)によっても異なり、座屈する可能性がある柱の断面寸法に60mm~80mm程度の幅がある。

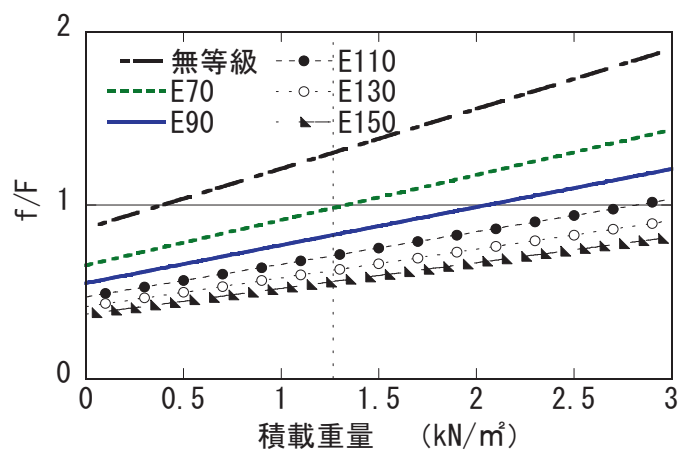
図 7 積載重量と座屈の関係

つぎに、柱の断面を70mm角として、積載重量を増減して図5(a)の検討モデルで分析を行った。床面積当たりの積載重量と座屈の関係を図7に示す。横軸は単位積載重量としている。材料強度によって座屈の危険

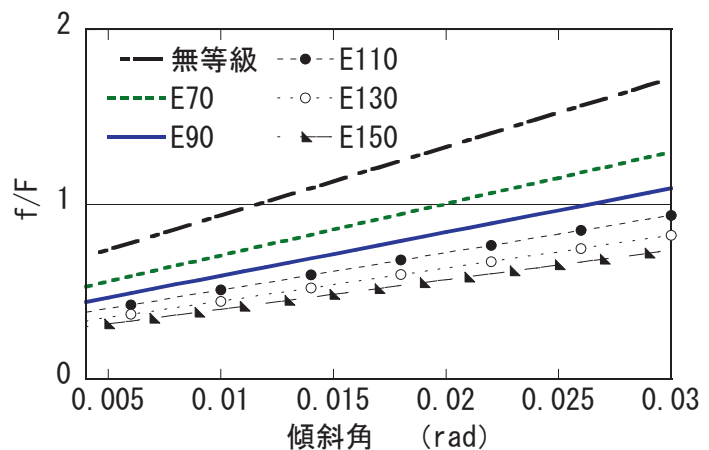
図 8 柱の傾斜と座屈の関係

また、負担重量は表3に示す重量、柱の断面は70mm角として、図5(b)の検討モデルのように柱を傾斜させて分析を行った。柱の傾斜角と座屈の関係を図8に示す。柱の傾斜が無ければ座屈する可能性は低く、柱の傾斜角が大きくなると座屈の危険性は比例的に高くなることがわかる。対象とした火災建物が崩壊する前に傾斜していたかは不明であるが、僅かな傾斜でも座屈を助長する効果があるとわかる。
