金沢市における伝統木造建物の構造特性と耐震性能に関する研究

A study on structural characteristics and seismic performance
of traditional wooden houses in Kanazawa

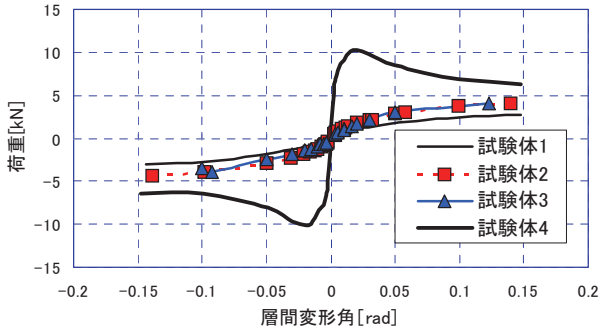
図10 各試験体の骨格曲線

土壁の入った試験体4は他に比べ最も耐力が大きいが、変形角が大きくなるにつれ耐力の落ち方も大きいことがわかる。また、小舞の入った試験体3と小舞の入っていない試験体2を比べてみると、復元力特性にあまり違いがないことがわかる。試験体3と4を比較すると、土壁の落下に伴う耐力低下が発生しても軸組の耐力は確保されていることがわかる。
