ネパール・パタン市における煉瓦造建物の振動特性調査

Vibrational Characteristics of Brick Masonry Buildings in Patan, Nepal

梅村恒¹・谷口仁士²・神谷太啓³

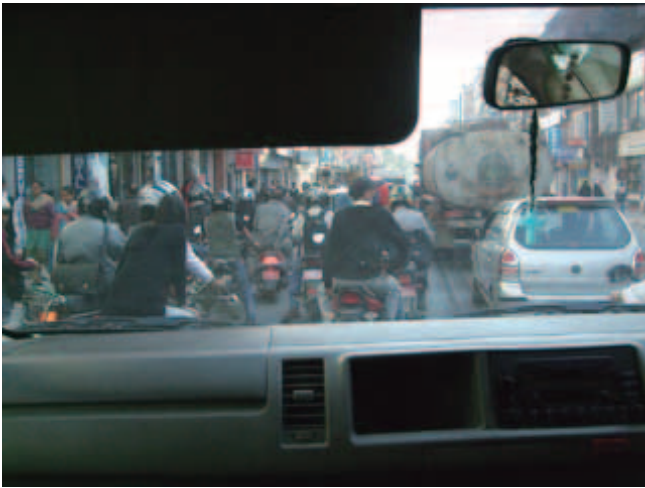
クラクションは鳴りっぱなし、空気は排気ガスで霞んでい
る。人口増加問題の深刻さを窺わせる。

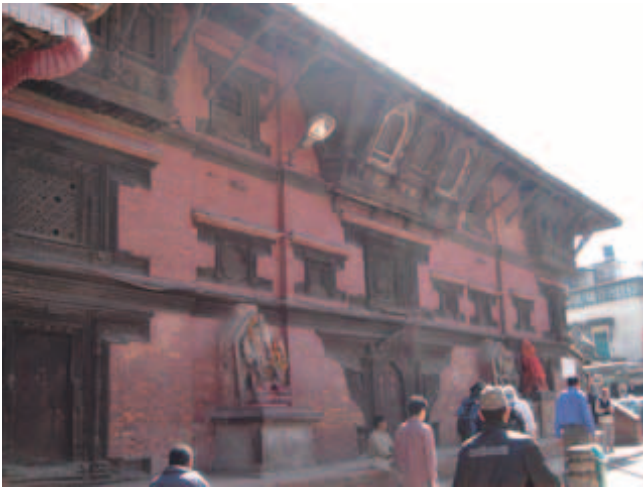
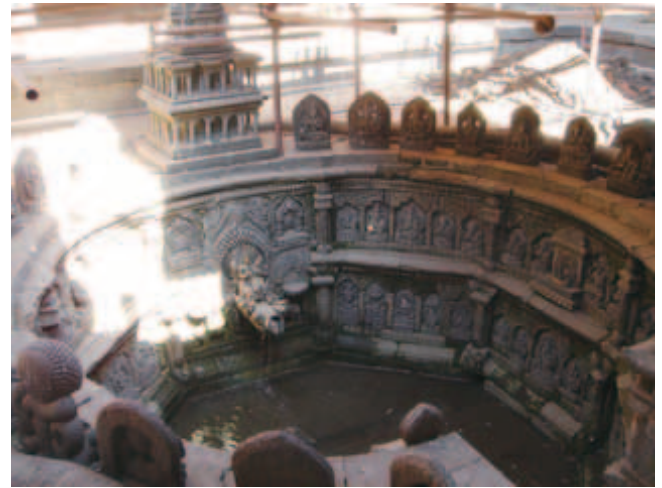
図2 Sundari Chowk 外観と中庭

Sundari Chowk (建物 I) 1647年に宮殿として建てられた、木骨煉瓦造3階建ての木骨煉瓦造建物である。

外観を図2に示す。階高は約3.5m、スパンは約20mで、中央に中庭を持ち、平面形状はほぼ正方形である。調査時には補修作業が行われており、床の一部が木の骨組みだけになっている。北側はほぼすべて、南側は一部、隣の建物と接続している。

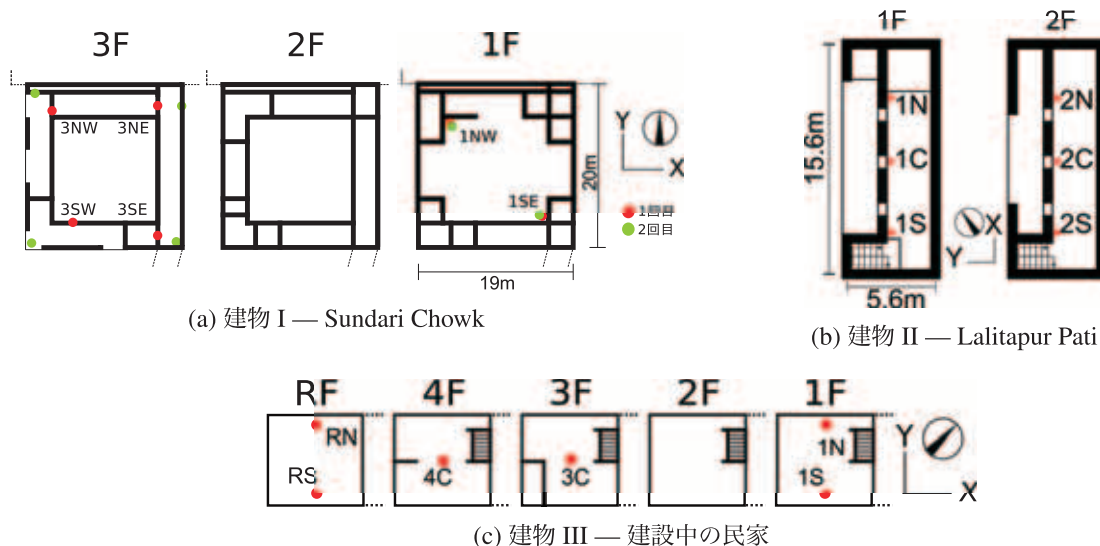
図5 平面図(壁位置のみ)とセンサの配置

建物Ⅰ 簡単な平面図を図5(a)に示す。実線は煉瓦造の壁、上部と右下の点線は隣接建物との接続を示す。計測は2回に分けて実施した。それぞれの回におけるセンサの配置を同図に示す。

建物Ⅱ 平面図とセンサの配置を図5(b)に示す。小規模で単純な平面形状をしている。西側に交通量の多い道路があり、不同沈下が見られるため、1階の振動の時間及び空間的なばらつきが大きいことが予測された。さらに、木製の梁で支えられ、石と土でできた2階床の剛性が不明なため、1階、2階で各3点合計6点の同時観測を行った。

建物Ⅲ 平面図とセンサの配置(2回分)を図5(c)に示す。ただし、精確な壁の位置や寸法などの情報は無い。比較的小さな(約5m四方)正方形の平面であり、RC造の骨組と床スラブを持つため、他の2棟よりも剛性が大きいことが予測されるが、壁が未完成であることや、東側(図では右側)の壁が隣の建物に接していることがどのように影響するか不明である。

きた床の剛性は小さく、さらに修復作業のために一部土が取り去られて木の骨組が露出している状態なので、各々の壁が独立して振動している状況が考えられる。ここで、壁がどの程度一体的に振動しているのか調べるため、壁の面内方向に位置する 2 センサのデータのコヒーレンスを計算したものを図 7 に示す。コヒーレンスのグラフによって、周波数ごとに、2 点がどの程度相関を持って揺れているか知ることができる。例えば (a) で 3NE-3SE と記したものは、北東のセンサの Y 方向と南東のセンサの Y 方向、3NE-3NW は北東の X と北西の X のコヒーレンスであり、それぞれ東の壁と北の壁の揺れの一体性を表す。同図 (a) を見ると、3NE-3NW、3SE-3SW が他の 2 記録と比べて大きい。つまり、内側の架構においては、北側と南側の壁は比較的一体的な振動をしていると言える。一方南北方向の壁については、西の壁の上に 3SW センサを置けなかったこと、修復作業の影響を受けてしまったために西側の壁については不明だが、東側の壁の一体性が低いことがわかる。同様に同図 (b) から、外側の架構についても 3NE-3SE が小さくなっており、東側の壁の一体性が小さい。図 5(a) に示すように南東及び北東に建物が接続しており、これらの建物の影響を受けて壁が変形している可能性がある。
