ダフニ修道院とオリンピア遺跡における災害復旧工事の理念と手法

The Ideas and Methods of Post-Disaster Recovery and Restoration in the Monastery of Daphni
and Archaeological Site of Olympia, Greece

金玟淑¹・益田兼房²・後藤洋三³

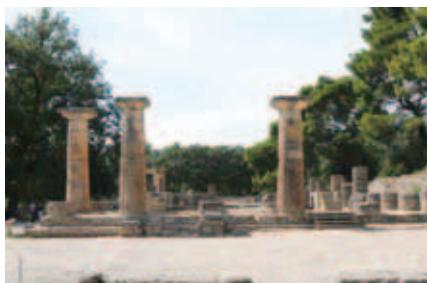
図 15 ヘラ神殿と再現円柱

に立っていた2本の円柱のうちの1本は、まだ木のままであった。石柱に置き換えられた後も、修復の必要に応じて部分的に新しいものと取り換えたので、ドラムや溝の数、柱頭の型は様々である。また、フリーズや破風など、通常は石で造られる部分は何も残っていない。これ故、神殿の上部構造もまた木でつくられていたのではないかと推測されている。内室の壁は、下部が凝灰岩の切り石ブロック、上部がレンガで築かれていたが、これらの跡も残っていない。現在、ヘラ神殿は「完全な復元」や「様式統一」という方法をとらないという、「アテネ憲章」や「ベニス憲章」におけるアナスティローシスの手法で修復されている。4本の円柱だけが柱頭まで再現されている。

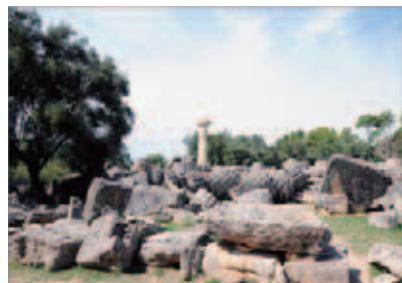
図 16 ゼウス神殿と再現円柱

また、ゼウス神殿の場合は、発掘遺跡の上に円柱のドラムが倒れたままの状態に置かれている。現在、巨大な柱のうちの1本の修復が終わった状態である（図16）。

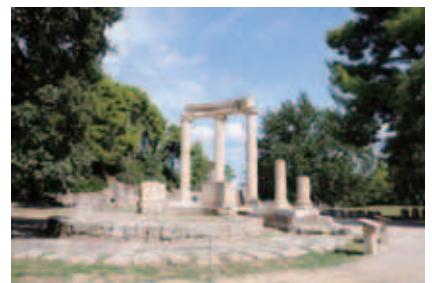
図 17 修復されたフィリペイオン

フィリペイオンの修復工事は、ドイツの考古学研究所によって実行され、2005年に終了した（図17）。フィリペイオンのいくつかの建築部材はベルリンのペルガモン博物館からギリシャに戻されたものである。円形のこの建物の特徴は2重の円柱列にあり、外側をイオニア様式の円柱列で取り囲まれていて、内部にも壁面に沿ってコリントス様式の円柱が立っていた。修復された建物は、外側の円柱3本を完全に復元し、その上部にエンタブラチュアを載せた形である。また、凝灰岩の基礎部の上に築かれていた大理石の階段も一部再現され、新材とオリジナル材は色の差で区別できるようにしてある。

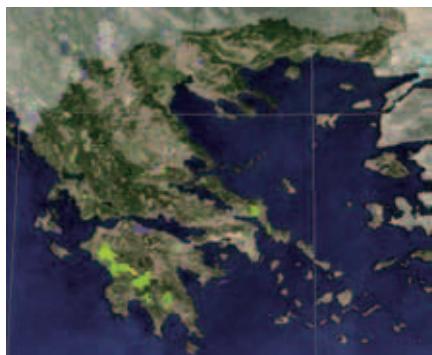
図 18 2007 年の火事の 焼失地域¹²⁾

2007年の夏はギリシャの歴史上で最も大規模な山林火災が発生したシーズンと言われている。この火事で約270,000ヘクタールの土地が焼かれ、火災被害地域はペロポネソス地方（Achaia州・Argolida州・Arkadia州・Elia州・Korinthos州・Lakonia州・Messinia州の7州からなる）に集中していた（図18）。火災は7月の初旬から9月の初旬まで続いたが、最も激しい被害は8月末に起きた。8月24日から28日にかけて、エリア（Elia）州だけで77,756ヘクタールが焼けた。これは同州の面積の29%に当たる。また、家屋や他のインフラストラクチャーの損害も大きく、ギリシャ全体で約847戸が焼け落ち、そのうちエリア州だけで524戸が被害に遭った¹²⁾。

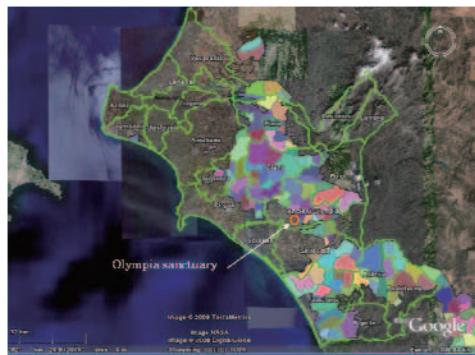
図 19 エリア州における焼失地域¹²⁾

図19はエリア州における罹災地域を示したもので、古代オリンピア遺跡もこの州に位置している。この火災の被害が大きかった決定的な理由は、8月後半にギリシャを襲った3回の熱波（過去にはなかった）と、ペロポネソス地方のあるギリシャ南部には降雨がなかったことであった。その他、燃えやすい生物資源の蓄積、森林管理の不足、山林火災の制圧は消防隊の専任事項とする考え方による対応の不足など総てが関係している。
