加悦重要伝統的建造物群保存地区における斜面防災モニタリング

The Monitoring system for Slope Failure in Kaya which is an area of important preservation districts groups of traditional buildings

石田優子¹・深川良一²・酒匂一成³・吉原大貴⁴

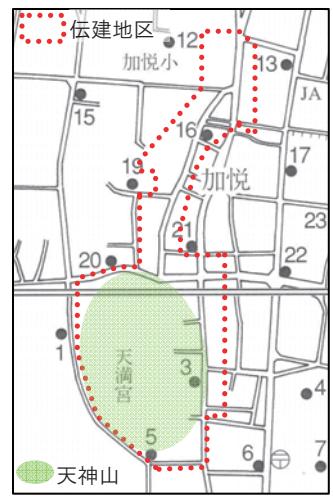
図4 土質調査位置図²⁾ 加筆修正

での調査のうちNo.16はGL-3.5m、No.19はGL-4.5mまで砂層とシルト層の細粒で構成されている。No.21はGL-6.0mまでの調査のうちGL-2.5m以浅はシルト質および砂混じり粘土で、以深は砂混じり砂礫と、他点とは異なる地質構造を有している。天神山周辺は、4地点全てにおいて表層崩壊しやすいとされるGL-2.0m程度付近で、地質境界となる不連続面が形成されている。境界以浅はシルトと砂の細粒分、以深は花崗岩や砂礫等であり、降雨時にはNo.1は低透水性岩盤上の地下水水面形成が、No.3、20についてはキャピラリーバリアの形成が懸念され、各々滑り面として崩壊しやすい状況を作る可能性がある。

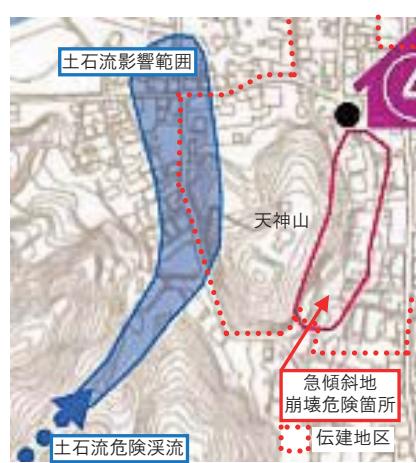
図8 土砂災害警戒区域 6) 加筆修正

伝建地区の中で土砂災害に留意すべき警戒区域を図8に示す。この区域は、京都府が平成14年度に行った土砂災害による被害の恐れのある箇所の調査に基づいて公表されたもので、土砂災害防止法に基づく指定区域とは異なる⁷⁾。伝建地区においては、急傾斜地法による「急傾斜地崩壊危険区域」に天神山が指定されているが、土砂災害防止法による指定区域はない。急傾斜地法では主に建築制限や防災措置の勧告、命令、施行などが行われるのに対し、土砂災害防止法では警戒区域において豪雨時などの警戒避難体制が定められ、特別警戒区域において開発許可、建築規制、移転勧告と支援などが行われる。伝建地区の中で土砂災害の危険性のある天神山周辺について、2010年2月に行った現地踏査時の写真位置図を図9に、構造物の変状写真を写真1～3に、地形の変状写真を写真4～10に示す。天神山北側、南側の擁壁や石積みでクラックやずれなどが、宝厳寺の山門から山頂へ向かう階段で沈下や縁石のずれが認められた。宝厳寺の裏側斜面では表層の細粒分が浸食されて岩の路頭がみられ、實相寺駐車場の後背斜面では湧水が滲みだしており、高さ3m程度の崩壊跡が同じ斜面で2カ所あったことや、地形的にも集水域の谷筋にあたることから、今後も崩壊に注意を要する。山頂付近の斜

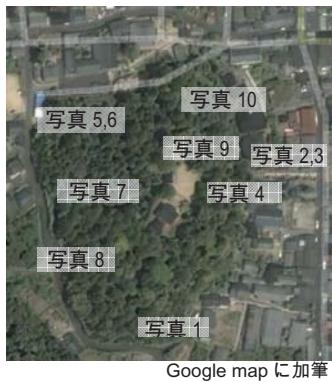
図9 現地踏査写真位置図

面および西側斜面では陥没や崩壊跡、木の根曲がりがあり、小規模な崩壊を繰り返していることが分かる。また山腹に1段高い小段があり、切り立った崖の下に崖錐堆積物が溜まっていた。踏査により天神山全体で風化が進んでいることが確認された。

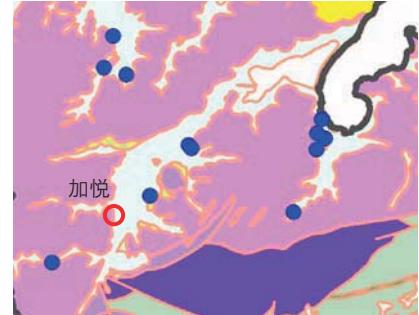
図12 加悦周辺崩壊発生地点

京都府の地質図⁹⁾に土砂崩壊発生地点をGIS上で重ねて作成した図を図11に、加悦の周辺拡大図を図12に示す。京都府の基盤地質は北から、飛騨外縁帯、舞鶴帯、超丹波帯、丹波帯II型、I型地層群、領家帯という地帯構造をしており、加悦は飛騨外縁帯に属する。上記の地帯構造でみると、舞鶴帯や超丹波帯付近での崩壊が多く、加悦の周辺は比較的崩壊が少ない。加悦周辺は宮津花崗岩類と野田川沿いの河川堆積物で構成されている。京都府北部の花崗岩類付近での崩壊を調べると河川堆積物との境界付近の傾斜度の高いと思われる斜面で非常に多く発生している。河川堆積物は未固結で弱く、花崗岩類との境界付近は地形的に山から河川へ向かう斜面で、降雨による地表流や浸透流が崩壊を助長する浸食地形や水みちを形成しやすい。加悦は境界付近に位置し、地質的に表層崩壊の潜在的リスクを有していると言える。

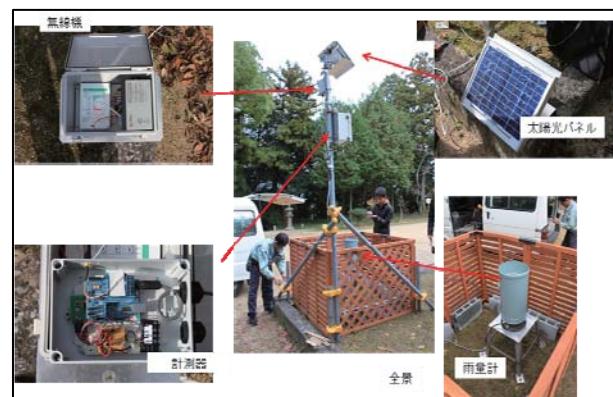
図16 天神山気象ユニット

（図17）。天神山に設置した転倒ます型雨量計は、受水器、漏斗、転倒ますで構成されており、転倒ますに降雨量0.5mm相当の雨水が貯まると転倒するシステムで、転倒した回数により雨量を計測する。落葉などが受水器受け口にたまると正確な雨量が計測できないため、天神山では周囲に十分な空間を有した山頂広場の隅に設置した。

モニタリングシステムは2010年11月16日に設置し、同日夕方から計測を開始した。現在（2011.4）まで約半年近く経過しているが、いくつかの問題が生じ、解決できたものと未解決のものがある。まず、①計測系では、当初、温湿度センサーを計器ボックス内に格納していたので外気温計測ができていなかった。これについては設置後しばらく様子をみた上でケース外に再設置することで解決した。また冬期に入り降雪があると、雨量計の受水口の上に雪が積もり観測できなくなったり（図18）。転倒ます型雨量計の中には雪などの固形降水も溶かして計測できる、温水式、溢水式のものがあるが、ヒーターなどを使用するため多くの電力量が必要となる。冬期の降雪時、凍結時の雨量観測に関しては課題が残っている。②通信系では、電力不足による通信の不安定からデータの欠損がたびたび起こったため、ソーラーパネルの増設や機器改良による省電力化で対処した。またノイズの影響等による受信状態不良があり、中継器の設置場所変更や無線機のバージョンアップによる中継器のカット等、試行錯誤で改善を行っている。③システム系では現在までの間で1度だけ基準値を超えてアラーム通報があったので、宮津、峰山の気象データを元に検証を行ったが、計測値が安定しておらず不具合が見られた。システムの動作が正常であった場合に計測値が本当に正確かどうかの精度の検証は非常に困難である。例えば、現地の雨量計の上に風で飛ばされた何かで受水口が塞がれたとしても、現地に確認に行かない限り遠方からでは分からぬ。これらの課題や今後モニタリングを続ける上で発生する問題については、経過を隨時確認し、検証しながら対処していく必要がある。

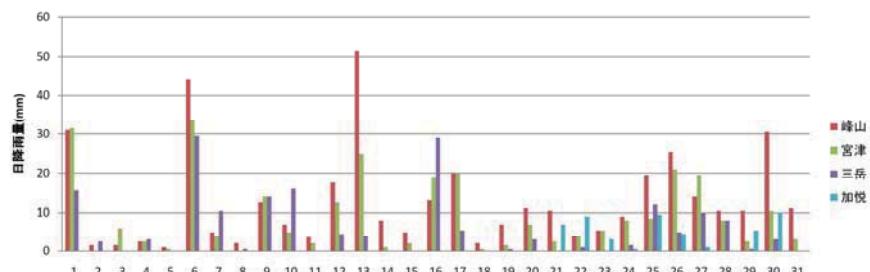
図20 2011年1月 加悦、峰山、宮津、三岳の日降雨量

の3箇所に比べて突出して多い日が数多くみられた。宮津の日降雨量は峰山よりやや少なく、加悦と三岳はさらに少ないケースが多くみられた。峰山周辺で土砂崩壊が多いのは降雨量が多いことが大きな原因と考えられる。以上の比較から、冬期における加悦の降雨量は峰山や宮津と比べて少ないと確認できた。また、13km以上離れた雨量観測所のデータでは、加悦の降雨実測値と大きく異なり、計測値の妥当性の検証は不可能であることが明らかとなった。今後、解析雨量を用いて検証してみると考えられる。さらに、春から秋にかけて、特に梅雨期、台風期の降雨量データを蓄積し、データの妥当性を検証するとともに、崩壊危険性についてモニタリングを続ける必要がある。
