名古屋市緑区有松地区における防火意匠の現状調査

A survey on the present condition of fire prevention design in Arimatsu District, Nagoya City

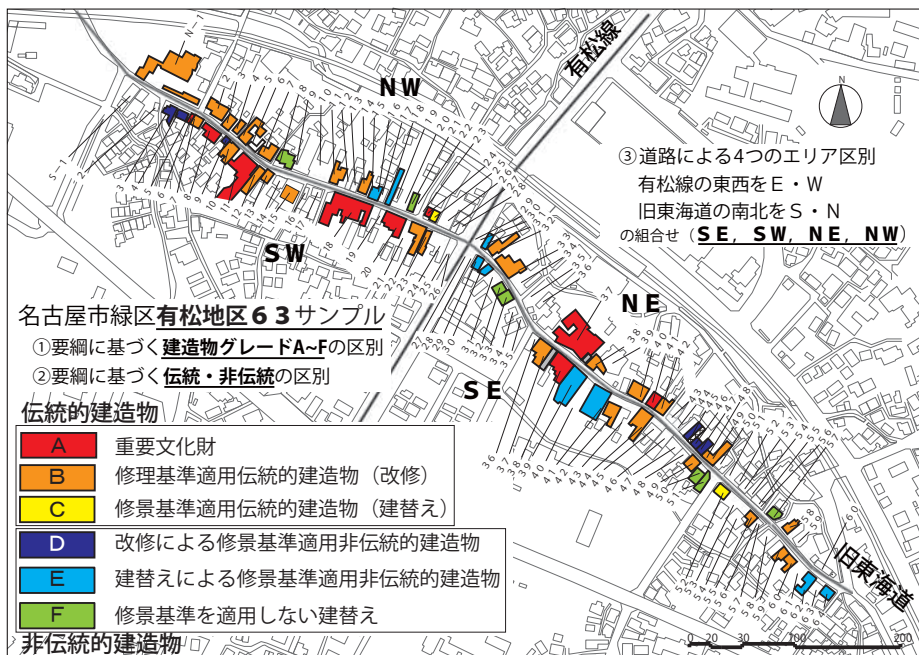
図 1 有松地区と対象となる建造物

研究の対象は、愛知県名古屋市長区有松地区における旧東海道に面した建造物の内、要綱に基づく修理・修景がなされたもの 63 サンプルである^{注4)}。これらを旧東海道の南北、有松線の東西によって 4 エリアに区別し、その組み合わせによって、SW、SE、NW、NE とエリア設定した (図 1)。

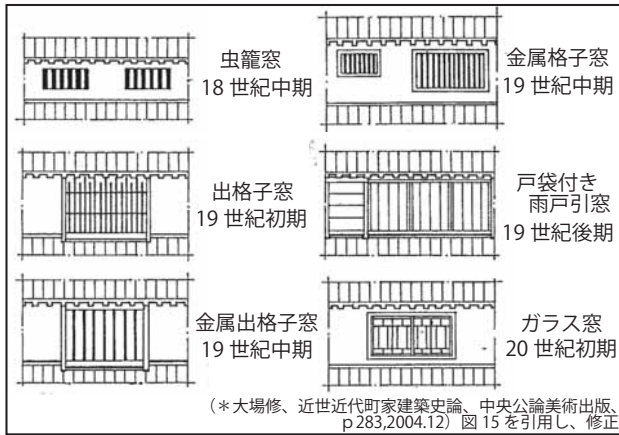
図 15 龍野の開口部の変遷

如上の、虫籠窓に始まり木製格子やガラス窓へと展開する開口部意匠の推移は、近年の町家史研究の知見をもとに判断すれば、有松地区に限った現象ではない。そこで本稿では試みに、大場による龍野研究の成果(図15)^{文11)}との比較を行なった。その結果、有松の開口部の変遷(図16)は、図17に示すように、龍野のそれと約半世紀遅れて一致していることが確認された。一方、2階平壁面の「開口部+壁面形式の組み合わせ」に注目した場合、「虫籠窓+漆喰塗込」「木製格子+真壁露出」の組み合わせは龍野と同様であるが、「虫籠窓+真壁の上全面漆喰塗り」の組み合わせは有松地区のみで見られる意匠である。こうした固有性の位置づけについても、より広範囲な他地域との定量的比較も視野に、今後の研究課題としたい。

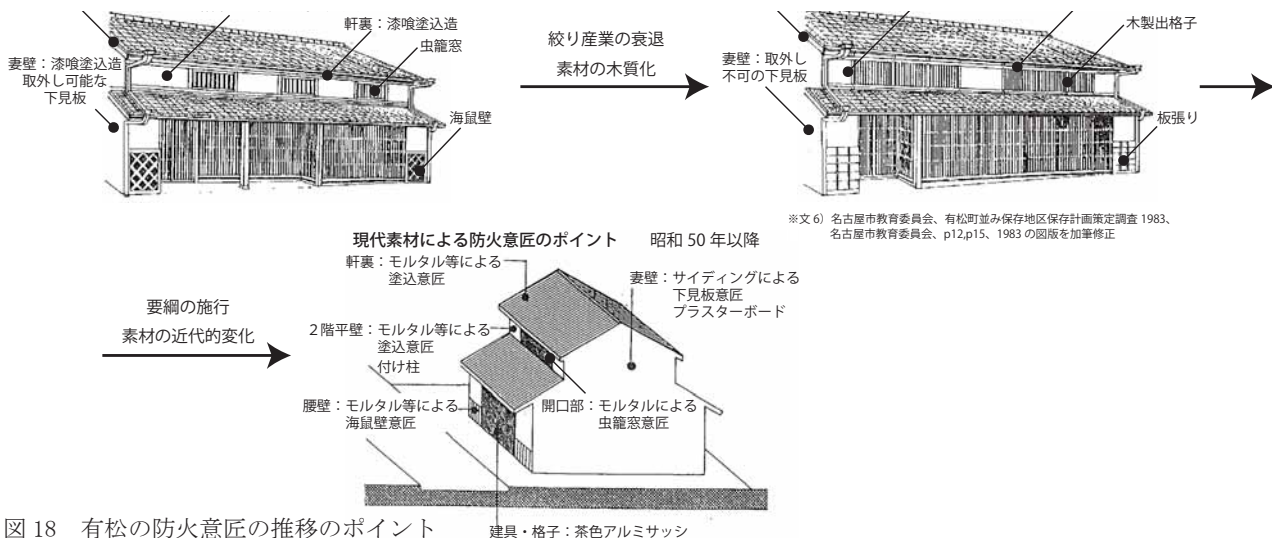
図18 有松の防火意匠の推移のポイント

- 1) 有松の防火意匠について、3期に区分して整理・類型化を行った。各期の特徴的ポイントは8頁図18の
