## 加悦天神山における表層力学特性調査

Investigation on the Mechanical Characteristics of Ground Surface in Mt. Tenjin, Kaya

Kaya was designated as “an area of important preservation district groups of traditional buildings” in 2005. We have found that several slope of Mt. Tenjin, in Kaya have a risk of slope failure. A way to set a proper countermeasure against slope failure, to protect traditional building, is well predicted by analysis on slope stability. The rainfall status and mechanical characteristics of ground surface are needed for this analysis. To collect these data, we have conducted site investigation, validation on the data of rainfall monitoring, and cone penetration test.

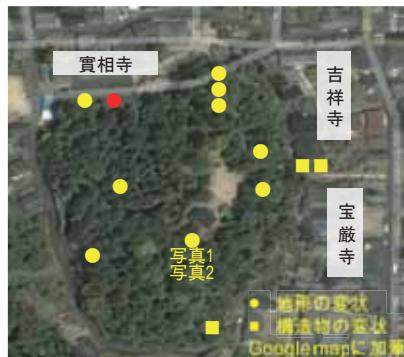
図2 過去と今回の踏査位置

既往の研究より、2010年2月および2011年7月に現地踏査が実施され、天神山のいたるところに崩壊跡や、擁壁のクラック、また危険箇所が発見されている<sup>2)</sup>。さらに前回までに明らかになった危険箇所や、山頂にある貯水槽周辺に重点を置き現地踏査を実施した。現地踏査は2012年3月に実施し、この写真の撮影位置を図2に、写真を写真1,2に示す。天神山山頂、南奥の神社の裏、下り勾配の崖に貯水槽が石積み擁壁で3方向を囲まれ、地中に埋まっている。加悦地区では新たに貯水槽を設ける計画があり、現存の貯水槽を大地震時などの非常時の際に防火水槽として活用できる可能性がある。この貯水槽を防火水槽として使用するにあたり、貯水槽や擁壁、および周辺地盤の安全性を、大地震を想定して検討する必要がある。貯水槽の概略図を図3に示す。石積み擁壁は北から南に向かって約0.7m～3.7mと高くなっている。石積みの目地の間からは草木が生えており、特に木は成長しながら目地の開きを助長している。さらに石積み擁壁の東側と南側の面にはクラックがあり、南西角のクラックは約3cmの開きがある。南側下り斜面の勾配は約34° ときつく、足元は柔らかい腐植土で覆われ、地盤は緩い。以上の結果から、貯水槽を支える擁壁には経年劣化が確認され、また周辺斜面は、勾配が急で表層部が緩いことが確認された。貯水槽を設計施工した時のボーリング調査結果や石積み擁壁の設計図、貯水槽の形状などは記録が残っておらず、この貯水槽や擁壁、地盤の詳細な安定性を調査するには追加試験が必要と考えられる。

また前回の現地踏査で崩壊跡が確認された實相寺裏手の斜面（図2赤丸）の2010年2月に撮影した写真を写真3に、2012年3月に撮影した写真を写真4に示す。2010年2月と2012年3月に撮影した斜面を比較すると、形状の変化が目視で確認できる。この形状変化がいつ発生したかは不明であるが、2つの写真を撮影した間の降雨による影響と考えられる。實相寺裏手斜面は比高約3mと小規模な斜面ではあるが、今後、崩壊の可能性が高く、この斜面で安定解析モデルを構築できれば、そのモデルを天神山の大規模斜面に適応し、安定性が評価できると考えられる。そこで、實相寺裏手の斜面の安定性評価のために、まず天神山山頂に設置した降雨モニタリングシステムより、これまでの降雨履歴からどの程度の雨量が観測されたのか調べ、また實相寺裏手の斜面の力学特性を把握するために土質試験を実施した。

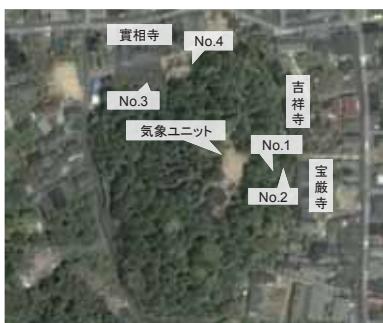
図8 天神山調査地点

斜面の安定性について評価するには斜面の力学特性を把握することが必要となる。これまで、天神山周辺の平地ではボーリング調査が実施されているものの<sup>7)</sup>、天神山斜面における土質調査結果は残されていない。そこで、崩壊跡が確認された實相寺裏手の斜面および崩壊の危険性が懸念される2カ所について、それぞれの斜面表層の力学特性を把握するため、簡易動的コーン貫入試験を実施した。

調査地点No.1、No.2（宝厳寺後背斜面）では、特に表層から1mまでが緩く、斜面上部のNo.1ではGL-1.8m程度まで、斜面下部のNo.2ではGL-2.7m程度まで緩い層が確認された。調査地点No.3（實相寺駐車場崖）では、GL-2.38mで玉石か何かに当たったために試験を中止したが、GL-0.7m程度から同程度の抵抗の緩い層が連続しており、GL-2.4m以深も同様な緩い層が連続している可能性が考えられる。調査地点No.4（實相寺墓地横空地）ではGL-0.7m程度までが非常に緩く、その後、徐々に地盤が締まっていく傾向が見られ、GL-2.62mまで緩い層が確認された。調査は崖から3.0m山側の地点で行ったが、崖に近いところは風化の進行が顕著で、踏査の際に沈下が確認され、試験の衝撃による崩落や安全確保が懸念されたため、試験の実施を断念した。調査地下部の崖の崩落も多く、調査地上部からの崩積土、岩塊の崩落も確認されており、崖に近い箇所ではさらに緩い層が厚く堆積している可能性が考えられる。

今回、目視によって崩壊の進行を確認したNo.3は、 $N_d$ 値の低いI層部分が他点より薄いものの、II層の $N_d$ 値が他点に比べ低いことがわかる。またNo.1,2,4のII層は深さ方向に従って強度が増しているのに対し、No.3はこの傾向が確認できない。これは元々強度のあった地盤が風化してしまったためと考えられる。このように崩壊の進行が確認された實相寺裏手の斜面は、他の斜面と比較しても特に地盤が緩く、降雨モニタリングによって得られたのと同等、もしくはさらに強度の強い降雨によって、他地点より早く崩壊が進行する可能性が考えられる。しかし、No.3は隣接しているエリアが駐車場ということもあり、近づかなければ実害の危険性は低い。一方で、宝厳寺裏の斜面、調査地点No.1、No.2の斜面は地盤の緩いI層がGL-1.0mまであり、これは表層崩壊が発生するといわれているGL-0.5~2.0程度内である<sup>9)</sup>。またこの地点は傾斜がきつく崖が高いため、崩壊が起きた際には多量の土砂が崩れる可能性がある。さらに崖と建物の離隔が小さいため、崩壊流出土砂の範囲内に建物が入る可能性がある。

そこで、より崩壊の起きやすいNo.3における崩壊挙動と、その誘因となった降雨イベントを捉えることで、実測値を基に斜面安定解析モデルを構築し、これを他地点に適応できれば、天神山における安定性評価に有効な手段と成り得る。なお他の地点への適応する際には、土質試験で土の物性調査や地下水調査を行い、適宜モデルの修正が必要である。また、今回簡易動的コーン貫入試験を実施した2カ所以外の地点や、特に風化が進んでいる可能性が高いNo.3、および宝厳寺裏の斜面において追加調査をする必要があると考えられる。
