## 2013年台風18号の豪雨に伴う清水寺境内の被害と 重要文化財後背斜面の地盤内水分変動に関する考察

A damage of the slope around the Kiyomizu temple by the heavy rain from the Typhoon in 2013, and a study of the changing moisture in the ground of the slope behind an important cultural asset

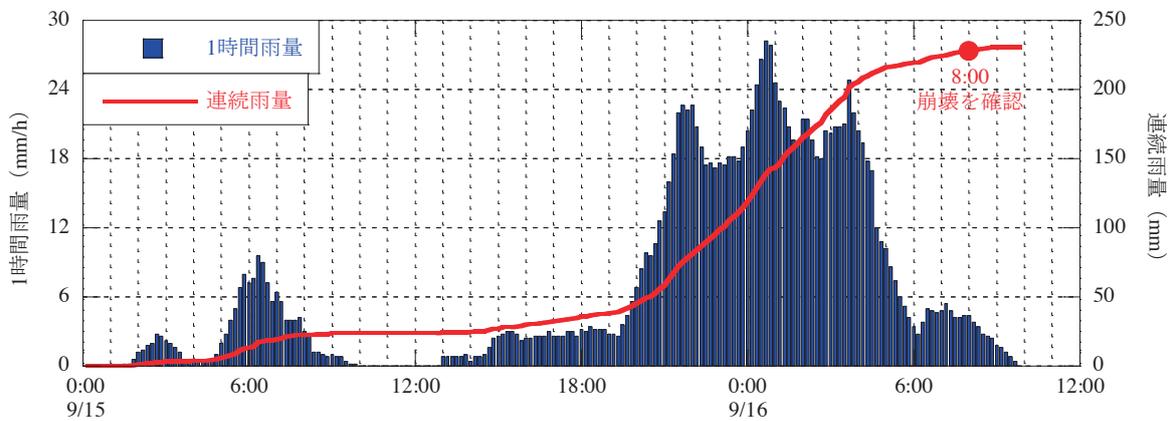
図1 台風18号（2013年9月15-16日）時の清水寺における降雨ハイトグラフ

2013年9月15日1時30分に奥之院後背斜面に設置した雨量計で雨量が観測され、同日9時00分までに最大1時間雨量9.6mm/hを記録する雨が続き、その後、4時間ほど無降雨状態が続いた。15日13時00分に降雨が再計測され翌日の16日8時50分まで降り続いた。降雨開始から降り終わりまでの最大1時間雨量は28.2mm/h、連続雨量は230.2mmに達した（図1）。

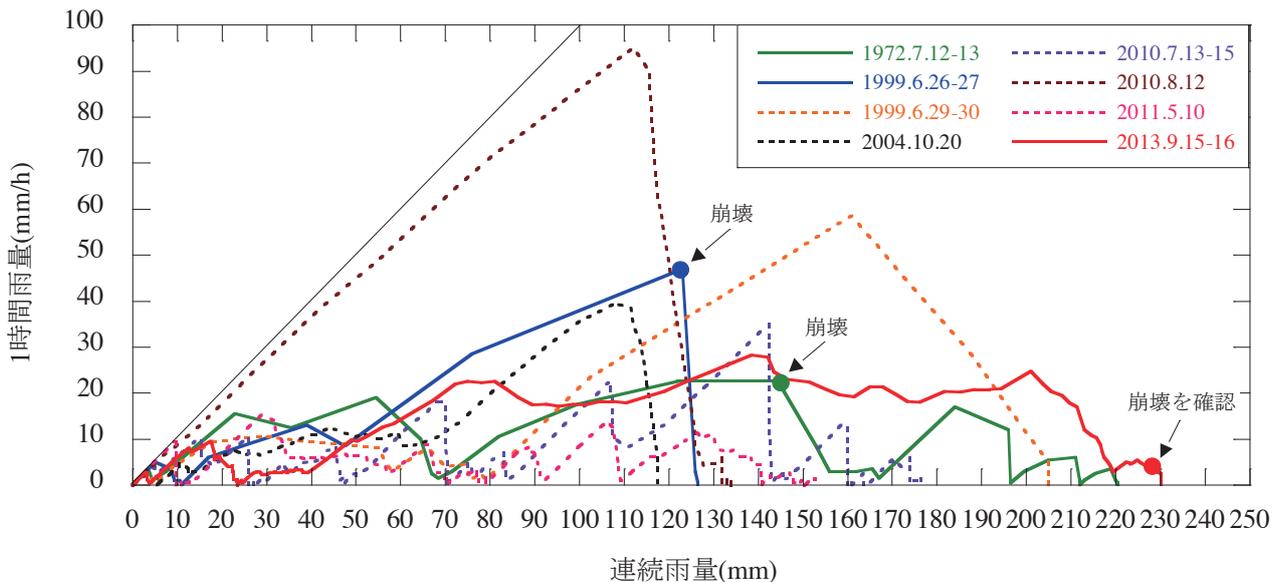
図3 各降雨における連続雨量 - 1時間雨量の関係

1972年～2013年までの主な降雨イベントを表1に示す。一つの降雨イベントは、降雨が観測された時点を降雨開始とし、無降雨状態が6時間続く時点で降雨終了と定義した。2004年以降、奥之院後背斜面において現地モニタリングシステムを導入していることから、降雨イベント5（2010年7月13-15日）のシステムエラー時を除いて現地の雨量データを用いている。降雨イベント1-3、5については、気象庁（京都府 京都）の降雨データを用いた。図3に、表1に示した各降雨イベントの連続雨量と1時間雨量の関係を示す。本論文で対象とする台風18号による降雨イベント8（2013年9月15-16日）は、過去（1972-2013年）の降雨イベントの中では連続雨量が最も多い降雨イベントであったことが分かった。

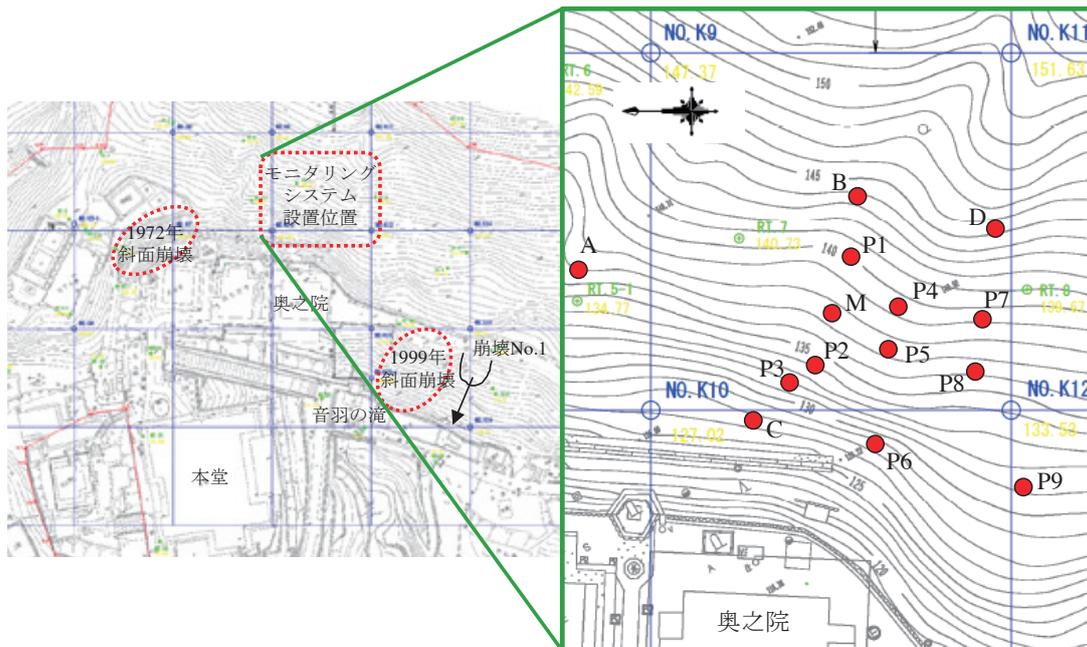
図4 各計測機器の設置位置

テンシオメータの設置位置および設置深さを図4、表2に示す。14箇所の計測地点では、事前に簡易貫入試験を実施しており、その結果に基づいて基盤層との境界面までの数点の深度に分け、計測深度として決定した。基盤層との境界面までの深さに対して設置深度の浅い地点については、2013年4月18日時点で未設置または、設置上不可能なため断念したためである。テンシオメータのデータはM地点に設置したロガー内に10分間ごとに収集した。雨量計は上空の見通しの良いD地点に設置し、10分間雨量を計測した。
