湖北地方における余呉型民家の防火性能の現状調査

A survey on the present condition of fire prevention performance a in Yogo model, Kohoku district

平尾和洋¹・山本裕之²

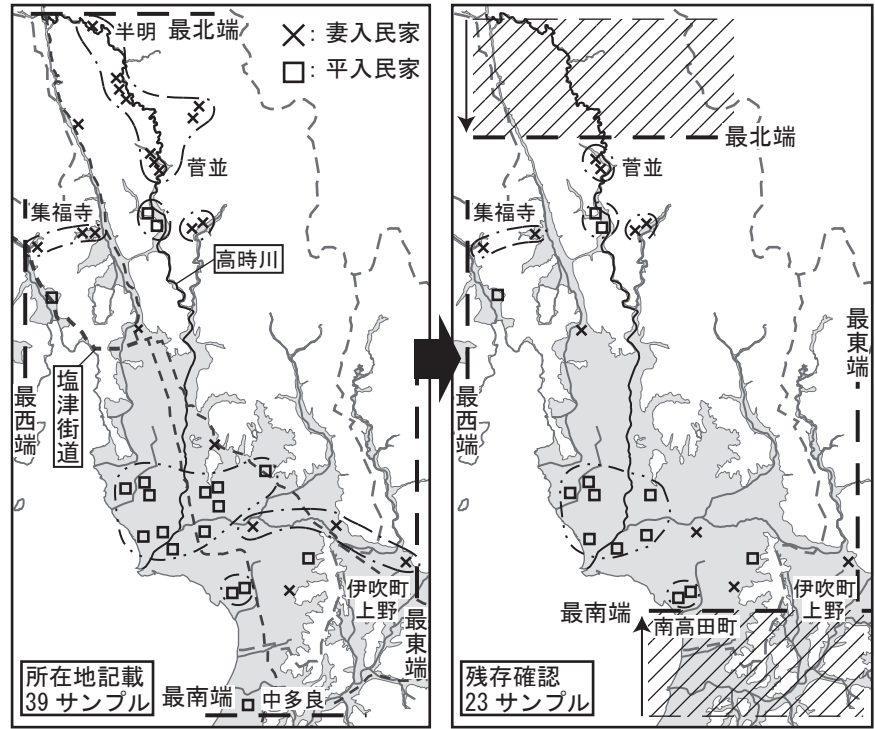
図1. 残存民家の分布とその変化

湖北地方の広域的な残存民家の特定については、1960～98年に公表された既往研究・文献^{文2,3,8～18)}に記載された余呉型民家(51サンプル)から、所在地について何らかの記述のあった39サンプルを抜き出し、実際に現地集落に赴いた上で、近隣住民ヒアリング等の方法により場所を特定、残存状態を確認する作業による。図1左には所在地記載のあった39サンプルの分布域を、図1右には探査結果として確認できた23サンプルの分布域を示した。サンプル数は現時点で約6割となっている上、南北方向で分布域が縮小していることが見て取れる。残存確認出来なかった16サンプルについては、現地ヒアリング等によって、①高時川ダム建設計画による廃村、②平成7～9年調査^{注4)}以後の解体等により消失したことが確認された。
