平成 28 年 (2016 年) 熊本地震で被災した八王神社の解析的研究

ANALYTICAL STUDY FOR SHRINES DAMAGED BY KUMAMOTO EARTHQUAKE IN 2016

瀧野敦夫¹・佐藤滯²・向坊恭介³・鈴木祥之⁴

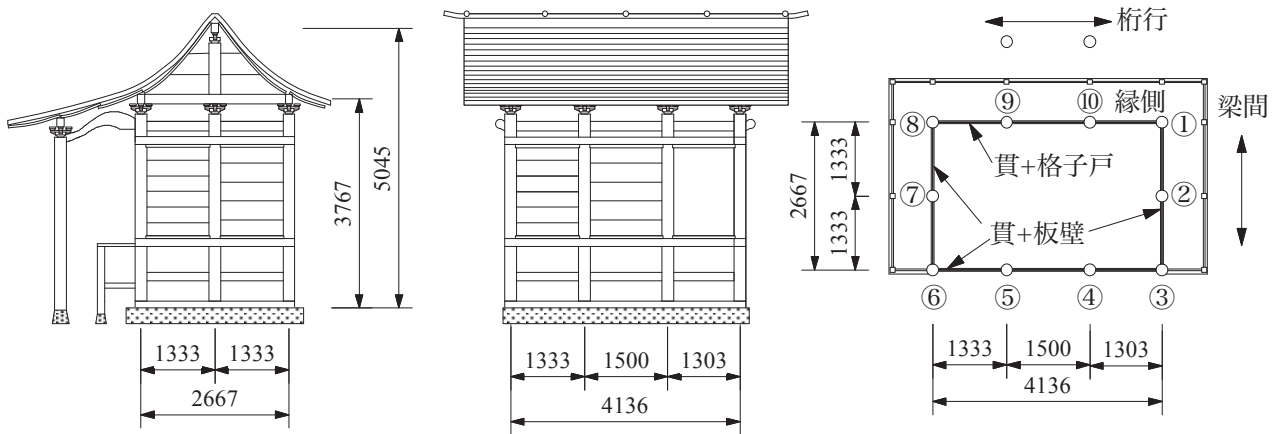
図1 本殿1

本研究の対象建物である八王神社は熊本県阿蘇郡西原村に現存する神社で、震源の益城町から直線距離で約 11km に位置し、手水舎、拝殿および 2 つの本殿 (便宜上、それぞれ本殿 1、本殿 2 と呼ぶ) からなる。築年数は調査時点では不明である。設計図面等もなかったため、可能なものについては現地実測から図面の作成を行った。本殿 1、本殿 2 の立面図、平面図を図 1 および図 2 に示す。両本殿ともに、前面には非構造材である格子戸などがあり、その他の面は全て全面板壁である。また、屋根はいずれも薄鉄板葺きであった。

東石にはダボ用の穴が見られたが、調査時に破損したダボを発見することはできなかった。本殿1は、写真3、写真4に示すように土台が礎石から滑動するとともに地盤変状により礎石が部分的に崩れ落ちたこともあって、土台が礎石から滑り落ち、倒壊寸前の状態であった。柱脚の移動量は前面よりも後面の方が大きく、板壁が後面に集中していることから偏心による捩れ変形が生じたと考えられる。また、一部の柱は柱頭の貫等の横架材が完全に引き抜けるほど傾斜したため、一構面のみ全ての板壁が崩落していた。さらに、向拝部分の柱は虹梁から完全に抜け落ちていた。本殿2も、本殿1と同様に土台が礎石から滑動したために、全体的

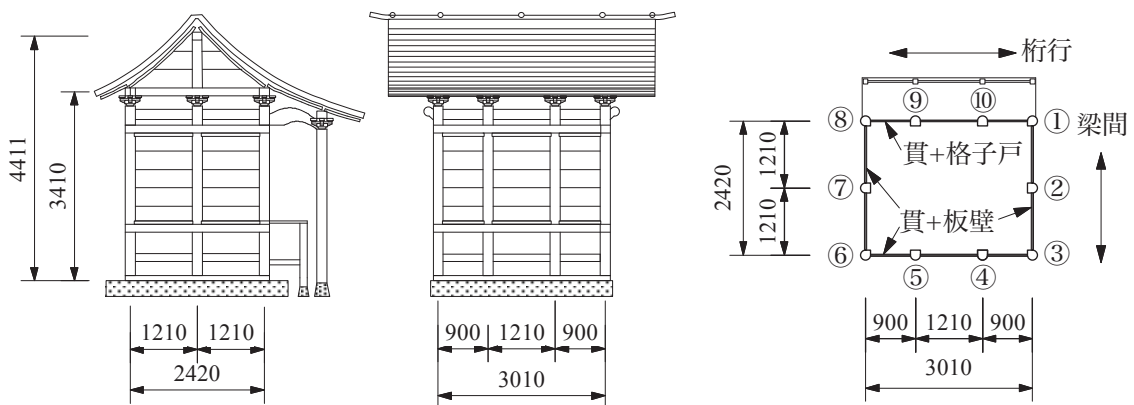
図2 本殿2

に残留変形が残っていた（写真5）。しかし、礎石の崩壊は生じていなかったため、建物の部分的な崩落は見られなかった。また、本殿1と同様に偏心による捩れ変形の影響で、後面の方が全面に比べて滑動量が大きかった。
