悉皆調査に基づく2016年熊本地震における 伝統構法木造建築物の被害と柱脚移動の分析

Study on Damage and Column-base Movement of Traditional Timber Buildings
Based on Inventory Surveys on the 2016 Kumamoto Earthquake

向坊恭介¹・佐藤英佑²・鈴木祥之³

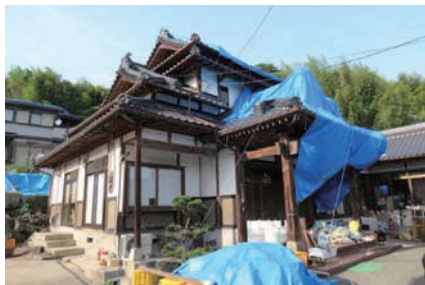
写真1 専用住宅の例

用途の多くが専用住宅と倉庫・納屋（合わせて約88%）であることを考慮して、用途別に各項目を整理したものを図4～6に示す。専用住宅では、伝統木造が約30%、在来木造が約60%、車庫・納屋では、伝統木造が約65%、在来木造が約20%であることが分かる。階数は、専用住宅では平屋20%、総2階建て約20%、部分2階建てが約60%、倉庫・納屋では平屋約30%、総2階建て約50%であった。専用住宅は、棧瓦葺き入母屋屋根を複雑に架けたものが多かった。一方、倉庫・納屋は、棧瓦葺き切妻屋根、正面が開放的で大断面の梁を有することが特徴的であった。以降の分析においては、伝統木造の専用住宅および倉庫・納屋の調査結果を主に対象とする。写真1～3に専用住宅および倉庫・納屋の例、後述する柱脚移動の例を示す。
