# 平成29年7月九州北部豪雨に伴う朝倉市内における文化財被害 および斜面崩壊に起因する地質・地形・降雨量の空間分析

Damage of cultural heritage in Asakura city and spatial analysis of geology, topography, and rainfall factors of slope failure by heavy rainfall in Northern Kyushu district in July 2017

檀上徹<sup>1</sup>・石澤友浩<sup>2</sup>

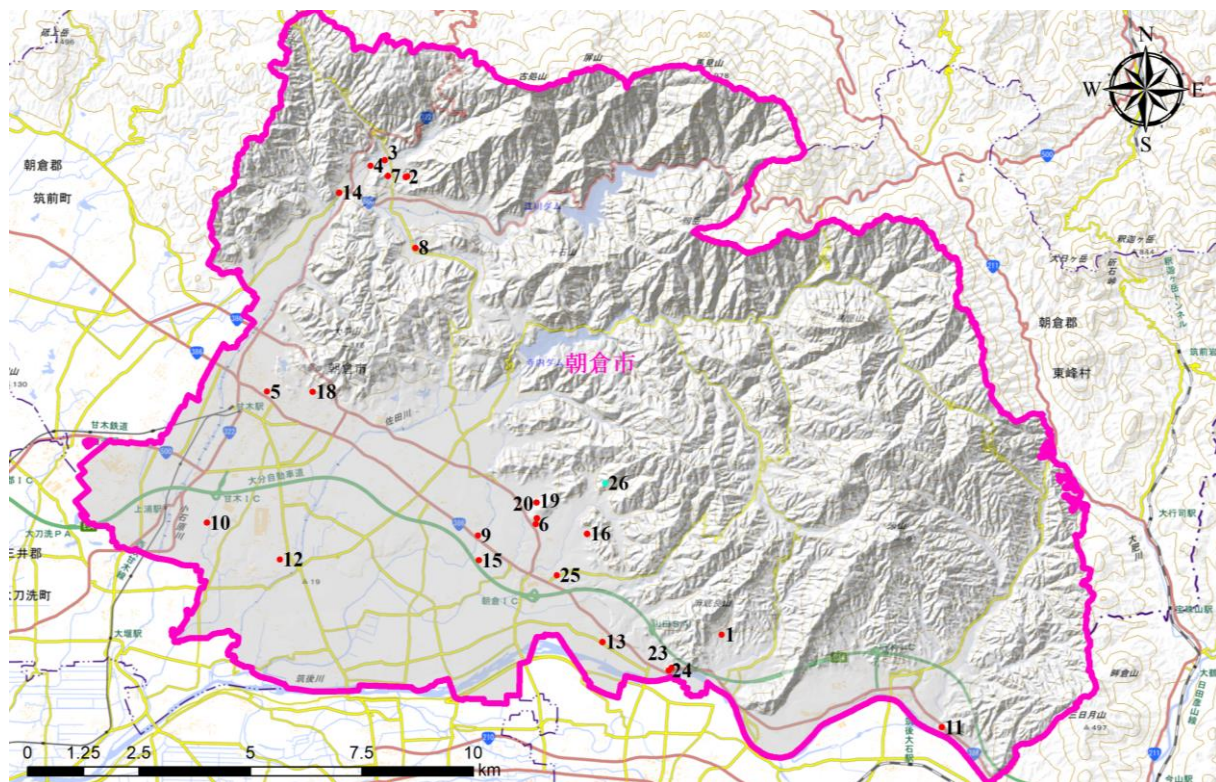
図1 表1に示す各文化財の位置（背景に地理院地図を使用）

表1に朝倉市内で現地調査およびヒアリングを実施した文化財一覧と被害状況について示す。ここでは主

に、文化財の中でも有形文化財（建造物）と史跡を中心に現地調査および現地の住民や市役所へのヒアリングを行った。各文化財の位置を図1に示す。なお、虚空蔵山古墳群（No.21）および松の木遺跡（No.22）については、位置が分からなかったため記載していない。文化財の被害は5箇所で見られ、主に土砂による影響であった。

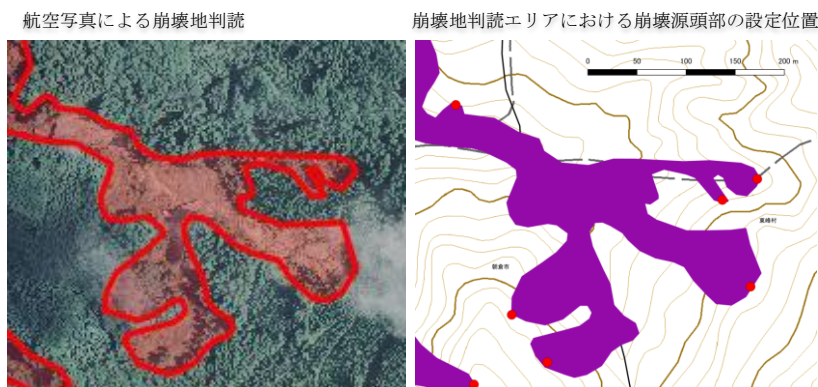
図5 複数の崩壊斜面における崩壊発生位置の定義

斜面崩壊発生位置の特徴を把握する上で、斜面崩壊発生位置の定義を行う必要がある。降雨に伴う崩壊は、例えば、地下水位上昇に伴いのり先から進行性崩壊が発生するケースや、法肩から崩壊するケース等、様々な崩壊形態を要する。そのため、崩壊状況をリアルタイムで把握することは不可能であるため、正確な斜面崩壊発生位置の特定は困難である。そこで、既往の研究において、斜面崩壊発生位置の滑落崖に着目した研究例<sup>10)</sup>が多いことから、本論文でも同様に崩壊地の最も標高が高い位置、すなわち源頭部を斜面崩壊発生位置として定義する。斜面崩壊発生位置の特定には、国土地理院の「平成29年7月九州北部豪雨に伴う被害状況判読図<sup>11)</sup>」、国土地理院の「空中写真<sup>11)</sup>」、株式会社パスコの「（速報）航空写真を用いた崩壊地判読<sup>12)</sup>」を用いた。複数の崩壊斜面が一つのまとまりとして判読されている地点については（図5）、資料を分析し判読できる限り、各崩壊地の最も標高が高い位置を源頭部として設定し分析を行った。
