# ネパール・ゴルカ地震によるパタンJhatapol地区の歴史的組積造建物群の被災度分析

Damage Analysis of Historic Masonry Buildings in Jhatapol Area of Patan  
during the Gorkha Earthquake, Nepal

On April 25, 2015, a Mw 7.8 earthquake struck the Gorkha district in Nepal. Prior to the earthquake, the authors conducted building survey for 91 historic masonry residential buildings in Jhatapol area in Patan. After the earthquake, the authors conducted damage survey for those buildings. It was found that unreinforced masonry building had damage but confined masonry buildings had no damage. It was also found that the buildings located at the corner have severer damage than the buildings with two adjacent buildings on both sides. The fragility curves proposed in the past research were found to estimate structural damage in the safety side.

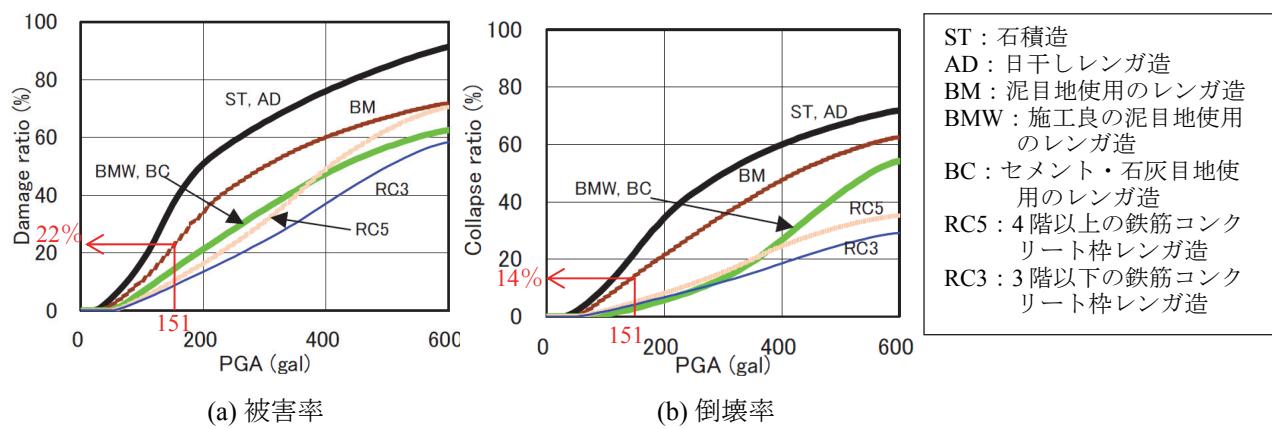
図7 JICAによる被害関数との比較 (文献<sup>4)</sup>に加筆)

対象地区の無補強組積造は、BM（泥目地使用のレンガ造）に分類される。対象地区に最も近い強震観測点PTNのNS成分の最大地動加速度151galに対応するBMの被害率と倒壊率を図7から読みとると、被害率22%、倒壊率14%である。「大破」に相当する建物は存在しないので、実際の倒壊率は0%であり、被害関数から推定される倒壊率14%より小さい結果となった。「中破」に相当するものとして、木材によるサポートが施された建物を考えると、3~6階建ての無補強組積造62棟中14棟が該当することから、中破率は14/62=22.6%となる。式(1)より被害率は11.3%となることから、被害関数から推定される被害率22%より小さい結果となった。なお、木材サポートは専門家でなく住民の判断により導入されているので、木材サポートの有無は必ずしも「中破」を表す客觀性のある指標ではない。しかし、サポートのない建物は、地震発生から1年半経過しても倒壊せずに建っていることから、サポートの施された建物の割合は中破率を過大評価することはあっても、過小評価にはなっていないと推察される。枠組み組積造は階数に応じてRC5またはRC3に分類されるが、表1より枠組み組積造は無被害であったため、図7の被害率、倒壊率よりも小さい結果となった。

以上のことから、対象地区においてJICAの被害関数は安全側の評価となっていることがわかった。

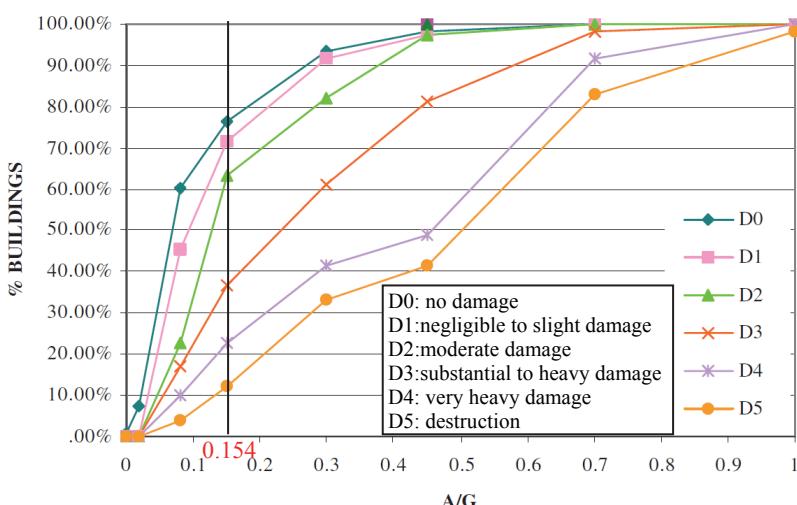
図 8 D'Ayala らによる被害関数（文献<sup>5)</sup>に加筆）

対象地区に最も近い強震観測点 PTN の NS 成分の最大地動加速度 151gal から、最大震度は  $151/980=0.154$  となる。図 8 より、最大震度 0.154 に対する D2 (moderate damage) の発生確率は 64%、D5 (destruction) の発生確率は 12% である。D2 の定義として、木材によるサポートが施された建物●のみを考えると実際の発生確率は 22.6% と  $64\%/3$  程度に過小評価となる。そこで D2 の範囲を広げて、木材によるサポートが施された建物●と外側から新たなひび割れが確認できた建物●の両方を考えると実際の発生確率は  $32/62=51.6\%$  となり、被害関数による 64% に近くなる。また、木材によるサポートが施された建物と新たなひび割れが確認できた建物の両方を D2 と仮定しても被害関数による発生確率の方が大きいことがわかる。D5についても、実際の D5 の発生確率は 0% であるので、被害関数に比べて小さいことがわかる。

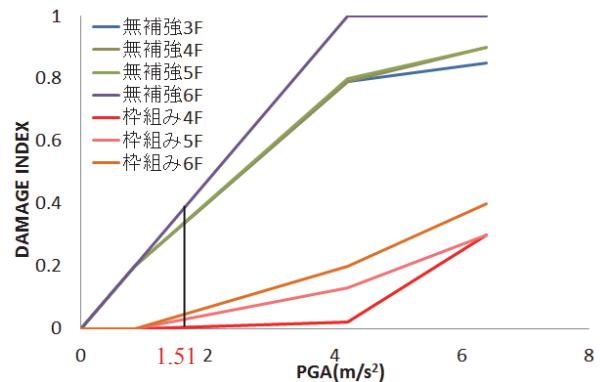
図 11 個別要素解析による被害関数

強震観測点 PTN の最大地動加速度 151gal に対応する Damage Index を読み取ると、無補強組積造 3F、4F、5F は 0.32、無補強組積造 6F は 0.36、枠組み組積造 4F は 0.0、枠組み組積造 5F は 0.026、枠組み組積造 6F は 0.04 となった。実際の被害は、枠組み組積造に関しては階数に関係なく Damage Index は 0 (被害なし) であり、被害関数と良い対応を示すことが確認できた。無補強組積造については、確認された最大の損傷である、木材によるサポートが施された建物と新たにひび割れが確認された建物の Damage Grade を D2 と見なすと、Damage Index にして 0.2~0.4 であり、被害関数から得られた Damage Index の範囲 0.32~0.36 に比較的近い値となった。しかし、実際には、無被害の無補強組積造も存在する。表 1 の無補強組積造の 62 棟中、無被害の 30 棟の Damage Index を 0、被害を受けた 32 棟の Damage Index を仮に 0.4 として Damage Index の平均値を求めるとき 0.21 となり、平均値は被害関数の 0.32~0.36 に比べ小さくなつた。

現地で確認された最大の損傷に対する Damage Index が、被害関数と比較的近い値となつた理由としては、対象地区の建物群を代表する解析モデルを直接解いていること、煉瓦やモルタル等の物性値として、現地試験を用いた値を用いているため、図 11 に示す被害関数が対象地区の建物群に特化した被害関数となつたためであると考えられる。しかし、解析では正面の壁の面外振動による破壊しか考慮に入れておらず、コーナー部に位置するような 2 面以上の壁が面外振動する効果は考慮できていないため、コーナー部の建物の影響を考慮する必要があると思われる。
