ネパール・ゴルカ地震によるバクタプルの歴史的煉瓦造 住宅建築の被害状況と常時微動性状に関する調査研究

Observation Study on Damage Situations and Ambient Vibration Characteristics of Historical
Masonry Buildings in Bhaktapur after the 2015 Gorkha Earthquake in Nepal

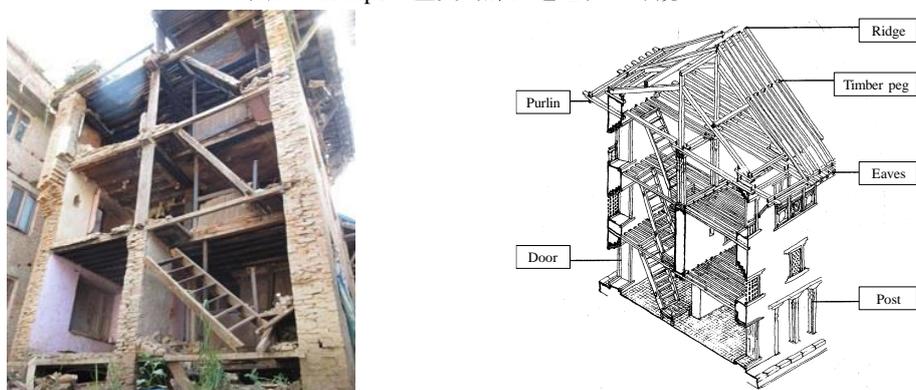
図4 ネパールの歴史的煉瓦造建物の断面（右図はUNESCO Manual 文献6)からの引用転載）

図4にGroup1：歴史的煉瓦造建物10棟（His.01～His.10）の建物外観を示す。バクタブルの旧市街地の典型的な煉瓦造住宅建築は、3～5層の建物が多数であり、壁や柱は煉瓦積み、開口部周りや床組、小屋組は木造骨組により構築されている。図4に典型的な歴史的煉瓦造建物の構造断面を示す。都市部の住宅では、もともと3階建てであったものが、増築により4階建てないし5階建てになったものが見られる。このような建物では、4、5層目の増築時にRCの梁や床スラブを増築部に用いている事例もある。計測建物のうち、His.01、His.02、His.08、およびHis.10については、地震時に受けた大被害（これらは、主に小屋組部や建物上層階における甚大被害である）が、計測段階ではまだ未修復の状態であった。なお、His.03の建物については、地震により屋上階が破壊されていたが、計測段階では伝統的な構法により既に補修がなされていた。

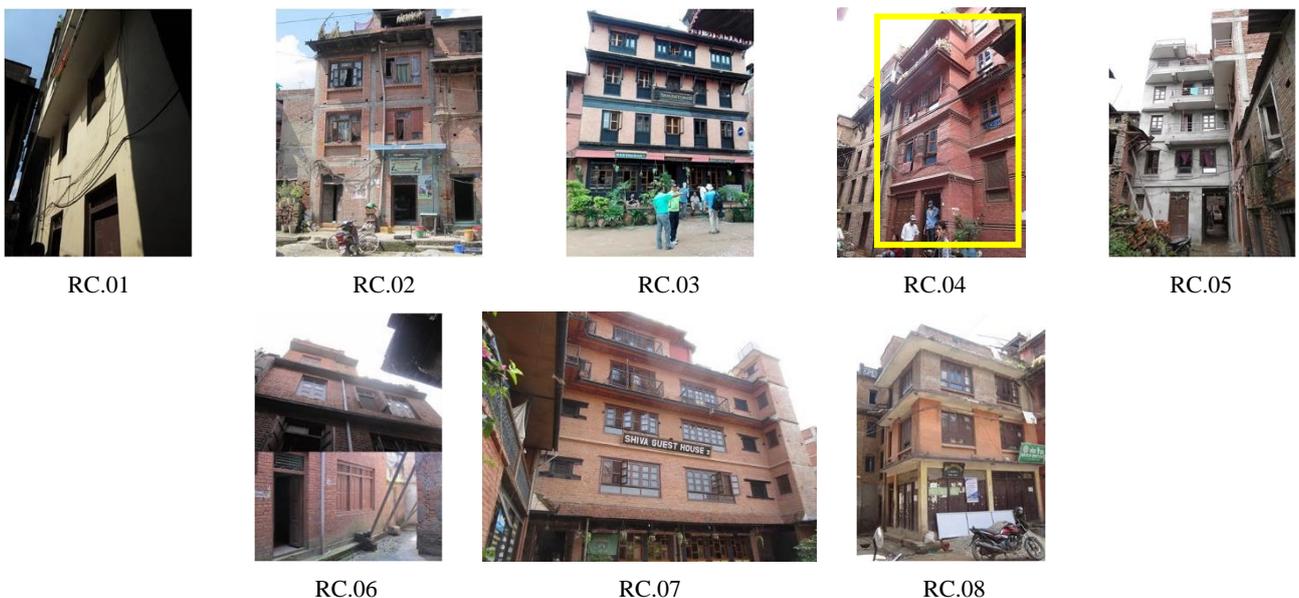
図6 Group2 : RC枠組補強煉瓦造建物の外観

図6にGroup2 : RC枠組補強煉瓦造建物8棟 (RC.01～RC.08) の建物外観を示す。1988年にネパール・サガルマタ県南部で発生したネパール・インド国境地震⁷⁾後から約30年の間に、RC骨組補強をもつRC枠組補強煉瓦造建物の建設が推奨され、歴史的な都市部でも徐々に普及しつつあった。典型的なRC枠組補強煉瓦造建物は、床組みと柱梁がRC造で建設され、壁面が1層積みの煉瓦造により構築されるものである。Group2の計測建物には、2015年の地震前にすでに建設されていたものと、地震後に建設されたものの両方を含んでおり、後者に該当するものは、RC.05とRC.06である。地震前のRC枠組補強煉瓦造建物の柱断面サイズは、9 x 9インチであったが、地震後は新基準に従い、12 x 12インチで建設されている。

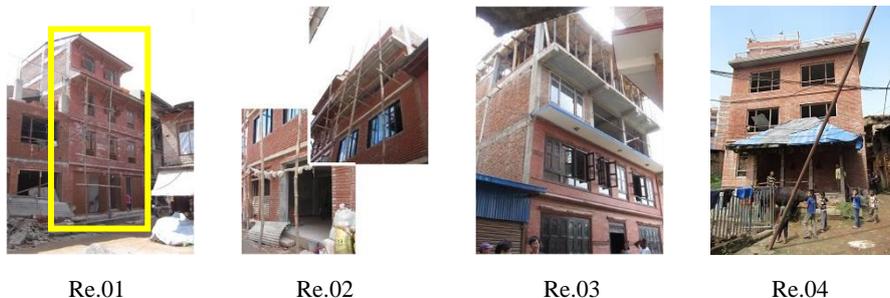
図8 Group3 : 再建途中の建物 (RC枠組補強煉瓦造建物) の外観

図8にGroup3 : 再建途中の建物 (RC枠組補強煉瓦造建物) 4棟 (Re.01~Re.04) の建物の外観を示す。これらの建物はいずれも地震後に元の被災建物が解体撤去され、再建が進められたもので、計測段階において建設中のものである。柱の断面サイズは、新基準に従い、12 x 12インチで建設されている。

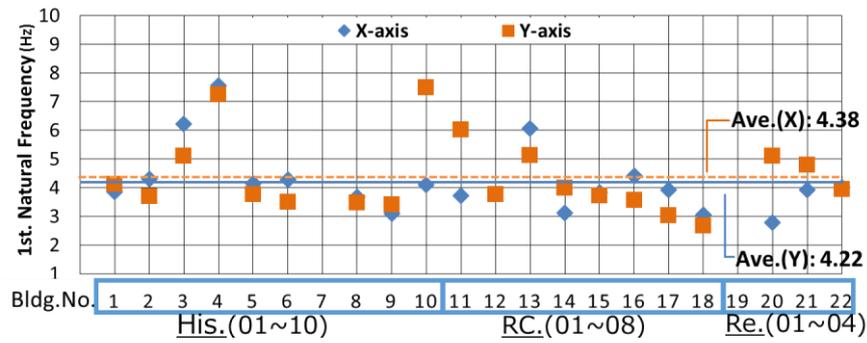
図10 各建物の卓越振動数の分布

以上、全22棟の計測建物のフーリエ振幅スペクトル比から、それぞれ、1~10Hzの範囲に見られるピーク値を建物の卓越振動数 (1次固有振動数) と考え、奥行方向 (X方向)、間口方向 (Y方向) についてそれぞれ調べた。調査を行った全建物について卓越振動数をプロットしたものを図10に示す。またそれぞれの卓越振動数での振幅比の値についてプロットしたものを図11に示す (なお、His.07と Re.01については、1~10Hzの範囲に明確なピーク値を特定できなかったため、プロットをしていない)。これらの図より今回調査した建物の1次固有振動数、及び振幅比については、構造形式や計測方向 (間口方向、奥行方向)、損傷状態、などによる明確な差異があまりが見られず、1次固有振動数は平均で4.22Hz (奥行方向)、4.38Hz (間口方向) であり、振幅比は3.05 (奥行方向)、2.88 (間口方向) であった。
