史跡等に所在する復元建造物における火災対策の現状と課題 ～未指定文化財を火災から守り伝えるために～

Current Status and Issues of Fire Countermeasures in Rebuilt Buildings Located in Historic Sites
To Protect and Convey Undesignated Cultural Properties from Fire

Keywords: cultural properties, historic sites, rebuilt buildings, fire prevention management system

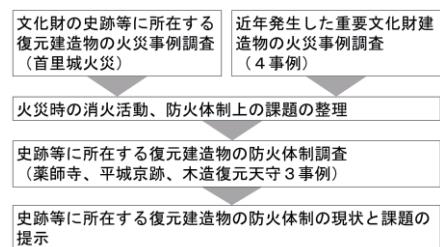
図1 研究の流れ

本研究の流れを図1に示す。史跡等に所在する復元建造物の火災は、大規模なものとしては首里城火災が初めてであり、前例がなかった。近年多発する歴史的建造物や史跡上での火災に対して、現状の復元建造物の防火体制における課題を明らかにするためにも、首里城火災一例のみでなく、近年発生した重要文化財火災を調査対象とするこ
