近代寺院本堂の防災 関東地方・近畿地方の実態と意識

A Study on Disaster Mitigation for Modern Temple
Conditions and Attitudes toward Temple both at Kanto and Kinki Region

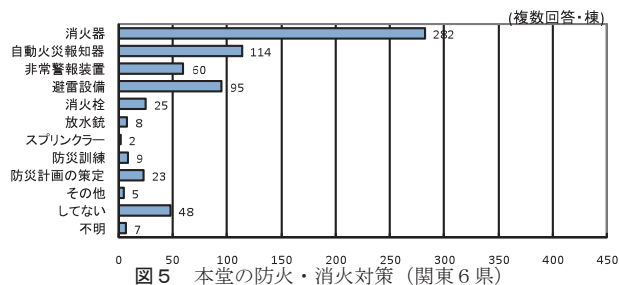
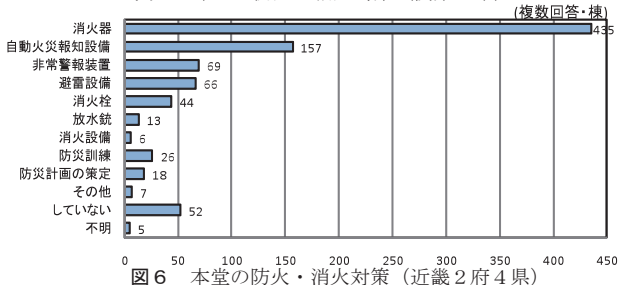
本堂の防火・消火対策では簡易的な消火設備として消火器を設置している寺院が近畿2府4県で435棟(85%)、関東6県で282棟(79%)と100%ではないものの、最も多く設置されていた（図5、6）。しかし、近畿2府4県では52棟(10%)もの寺院で、関東6県でも48棟(14%)もの寺院で、防火対策や消火対策を何も講じていなかった。

その他に、自動火災報知器の設置は近畿地方で31%、関東地方でも32%とほぼ同数であった。消火器・自火報以外のいずれかの防火設備（非常警報装置、避雷針設備）の設置は近畿地方で27%、関東地方では41%と、関東地方で多い。また、いずれの地域でも消火栓や放水銃、スプリンクラー等は、防火水槽を伴い費用も掛かるためなのか、少数の限られた寺院でしか採用されていない。一方、特に費用はかからない防災訓練の実施や防災計画を策定している寺院も少なく、近畿地方で7%、関東地方で8%とほぼ同数であった。関東6県では近畿2府4県に比べて、消火器・自火報以外のいずれかの防火対策をしている寺院が多い傾向にあるが、いずれの地域においても、何も対策を講じていない寺院が10%以上あり、さらに、防災訓練の実施や防災計画を策定している寺院が10%以下であった。火災への弱点を避けられない木造が多く現存する本堂の防災（防火・消火対策）では、日頃から近隣に在住の檀家や地域住民の協力を得るなど、寺院を中心とした地域での防災意識を高めることが重要であると考えられる。
