インターネット対応型の木造建築物の維持管理データベースの構築 加悦伝建地区を事例として

Database operated on Internet for Maintenance Information of Wooden Buildings
A case study on the Kaya Important Preservation Districts for Groups of Historic Buildings

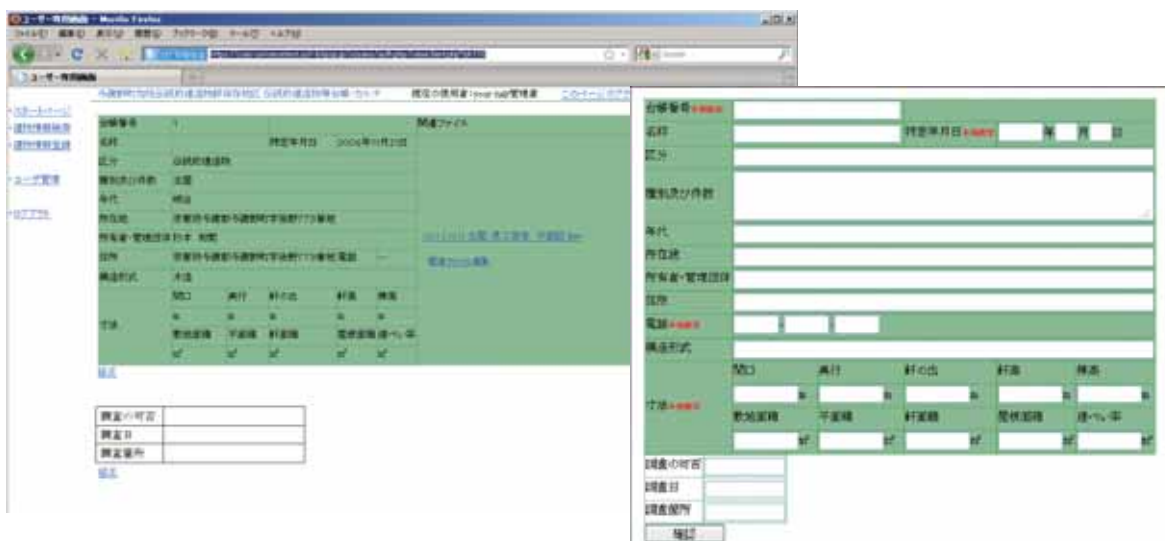
図 1 調査データ管理用データベースの画面例

データは、邸別に仕分けられており、建物の基本情報や耐久性調査の結果や写真などのファイルが収録されている。収められているデータは、調査結果などを画像、CAD データ、文書、描画ソフトのデータ形式で編集したファイルであり、邸別にそれらのリストが表示されるので、ユーザはそれを適宜ダウンロードして閲覧、利用できる（図 1）。
