當麻寺東塔の明治修理における三層屋根の重量の変化について

Changes of Roof Weight in Meiji-repair of Taimadera-temple East Pagoda

Keywords: taimadera east pagoda, roof frame, hanegi, roof board, roofing soil, weight

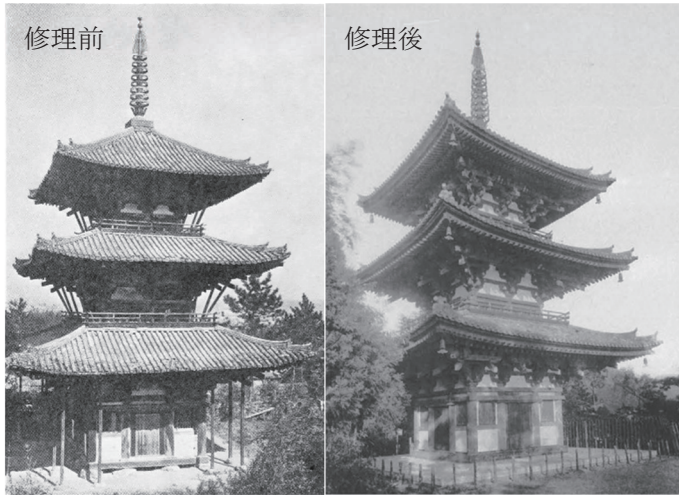
写真1 當麻寺東塔²⁾³⁾

a: 修理前 b: 修理後

本塔は明治35年1月15日から修理が始まり翌年9月30日まで奈良県監督技師として土屋純一の下、吉田次郎吉が主任技師として行っている。⁶⁾明治35年の解体修理前後の状況を写真1に示す。また、全体の断面図を図1、三層部の詳細断面図を図2に示す。同塔は嘉永7年(1854)6月12日ごろより、伊賀・伊勢・大和および隣国にて前震があり15日に上野・奈良を中心に大地震が起こっている。⁷⁾その時、大被害を受けた可能性が考えられる。

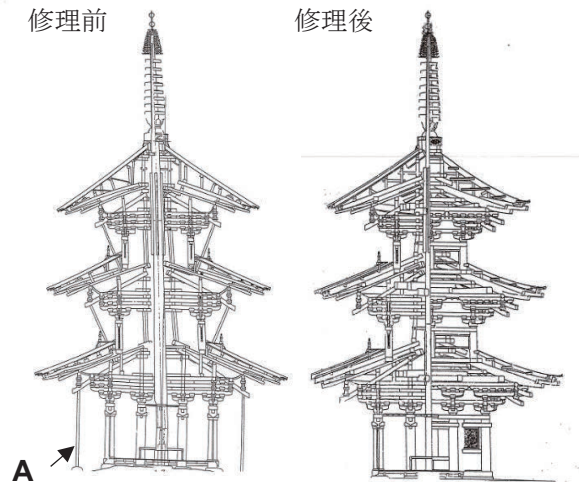
図1 當麻寺東塔断面³⁾

図1より左の修理前の東塔は塔身が大きく屈曲し、心柱が塔と接触しているのが見てとれる。各層の軒支柱Aを設置して変形を防止していたが、軸部は修理前後で変化はなく柱頭Bで位置において頭貫と台輪のみで拘束されているのみで木組はまばらである。図2に示すように、各層とも地垂木Cが塔身内部まで伸びており、井桁Dを地垂木上に載せ左義長柱を置いて野屋根を構築している。また、飛燕垂木Eの地垂木側への控えは大きく屋根内に設置された登梁状の小断面材Fは当初の屋根面に位置すると考えられる。修理前の瓦屋根は茅負Gの上に横材Hを這わせて嵩上げた後、若干勾配を強くし化粧屋根Iを設置したため、各層の柱高さの中間付近Jまで屋根があがっている。

a: 修理前 b: 修理後

一方、図3は明治修理で設置された二層の桔木の伏図である。桔木は三層と同様二種類あり、一つは丸桁Kにまで伸びる丸桁桔木L、もう一つは野屋根内部の茅負Mにまで伸びる桔木Nである。図3より丸桁桔木は各面に中央2丁、端2丁の計4丁の一層あたり16丁である。また、小屋内にある桔木は各面とも隅木に沿うもの2丁、中央4丁の計6丁であり各層24丁に達すると考えられる。図1は中央で切断した断面のため、当初と同じく地垂木Cは塔身内部まで入り込んでいるように表記されているが、実際には丸桁Kと丸桁桔木Lが当初の地垂木とほぼ同じレベルにあるため、ほとんどの地垂木は後補材の丸桁桔木Lにて切断せざるを得ないと考えられる。

図1、図2より各部材の断面および長さ、本数を求め計算する。木材の単位体積重量は建築学ポケットブック⁵⁾より用い、登り梁・桔木の樹種を松材とし 540kg/m^3 、小屋組みの樹種を桧材とし 440kg/m^3 と仮定し、図面より算出した体積に乗じて重量の算定を行う。
