# 京都市下京雅学区の事前復興計画に向けた建築物の類型化 及びその評価に基づく復興モデルの提案と延焼危険性の分析

Typology of buildings assuming pre-reconstruction plan of Simogyomiyabi Kyoto city school district,  
its evaluation and proposal of disaster prevention type model , and analysis of fire spread risk

本稿は京都市下京雅学区を対象に、復興計画策定に資すべき①建築物の外観の定量的把握と類型化②印象評価による復興水準の検討③一定の防災力を有する復興住宅モデルの提案を報告するものである。

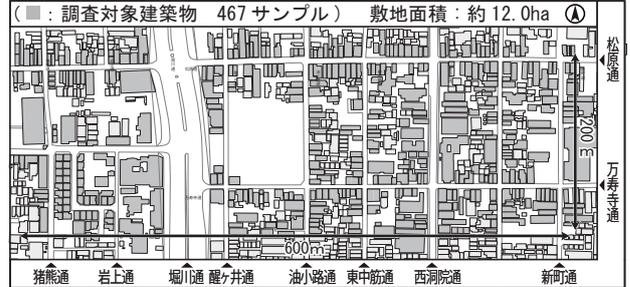
図2. 対象建築物と街路

京都市区域地図<sup>注5)</sup>を参考に京都を1km四方(以下「メッシュ」)に区分した地図を作成した(図1)。次に、19研究で行った①防災まちづくり推進地域、かつ②古地図による市街地割合の高い地域、③古くからの商店街・連続町家群残存地域の3条件によるメッシュ絞り込みによって得られた2メッシュのうち、未調査であった下京雅学区を選定した。さらに、このメッシュエリア内で、200m平方四方で19研究の延焼シミュレーション結果によって延焼建物総面積が最も大きかった<sup>注6)</sup>堀川通、西洞院通、猪熊通、岩上通、醒ヶ井通、油小路通、東中筋通、新町通、松原通、万寿寺通、2本の名称不明な小路(以下「不明小路」)、および4本の路地<sup>注7)</sup>に面した建築物<sup>注8)</sup>(総計467サンプル)を調査対象とした(図2)。

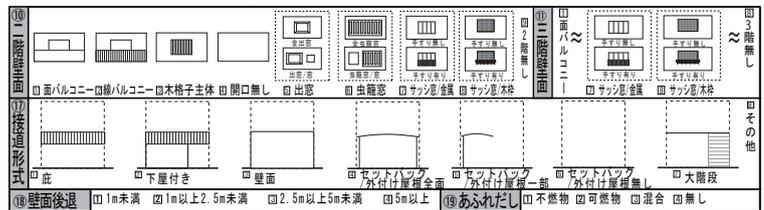
図3. 外観調査シート(一部)

目視調査及び写真撮影<sup>注9)</sup>によって得られた外観情報から、対象建築物のデータベース化を行った。図3には、京都の建築物に関する文献<sup>文6~10)</sup>から作成した外観調査シート(定性19アイテム115カテゴリー)の一部を、表1にはデータ列の一部

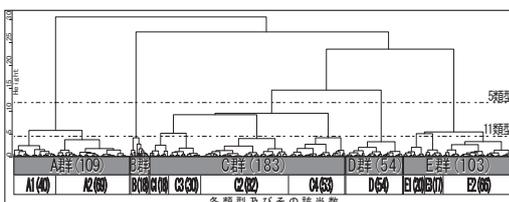
図4. デンドログラム

次に多重対応分析で得られたサンプルスコアを用いてクラスター分析した dendrogram(図4)から、19研究と同様の

手法で5種類の類型(以下「5類型」)と、詳細に外観の特徴を捉えるため11種類の類型(以下「11類型」)を設定し、相対度数分布に基づきその特性を整理した(図5, 6)。

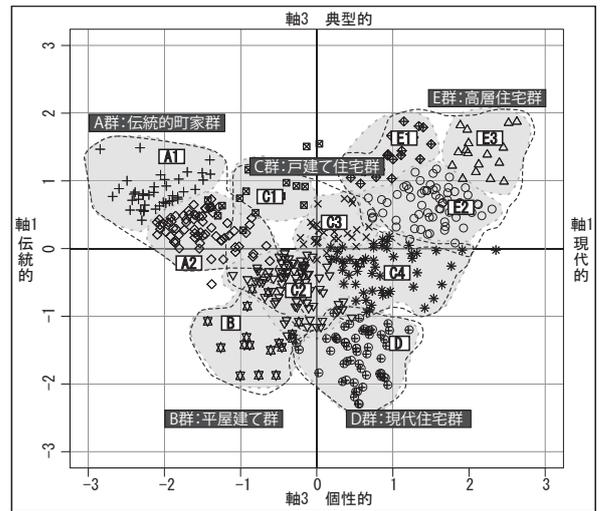
図7. 類型毎のサンプル散布図

図7には1・3軸へのサンプルプロットを5類型と11類型を併記して示した。既往の18・19研究では、全てのサンプルと類型が、概ね原点を中心にV字型(第1・2象限に斜め軸を2つもつかち)に線形配置されたのに対して、今回は従来ほど明快な関係性は読み取りにくい。特に平屋に特徴をもつ【B群】、セットバックや屋根形状に特徴をもつ【D群】が第3・4象限に張り出しているほか、【C群】【E群】ともに軸3方向に一定の幅をもって小類型(11類型)が置かれている。なお【C1】は〈看板建築〉であると共に、〈可燃性の1階庇〉と商品の陳列等を有する類型、【C2】は〈塀・板壁〉を有する類型となっており、既往の18・19研究で現れなかったタイプである。以上は、エリアが異なれば、同類の中心市街地(2-1既述)であっても、アイテム・カテゴリー設定により統計的に微細差が類型結果に現れる状況と解釈可能であり、今後の中心市街地の研究蓄積では注意を要する点である。

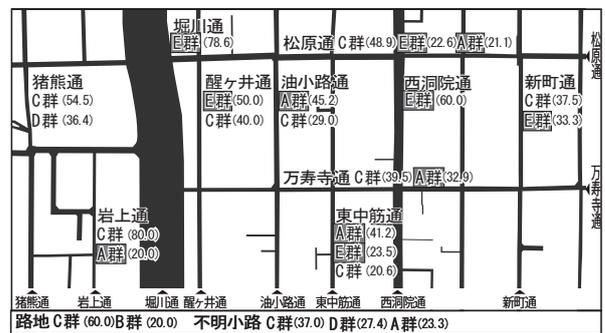
図8. 通りごとの特徴的な5類型

次に、通り別の傾向を5類型別で整理すると(図8)、【E群】が堀川通、西洞院通など大路に表れ、【A群】が松原通、万寿寺通、油小路通など小路に表れる傾向が読み取れた。また11類型別で整理すると【C1】の全てが松原通に存在しているという結果となり、上述同様、エリアの微細な特性が類型に反映していることが伺われた。

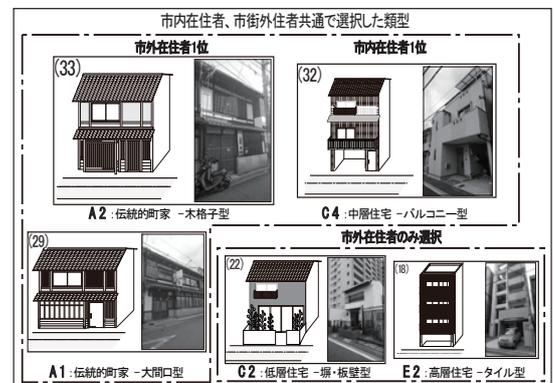
図10. 復興住宅として好ましい外観の類型

○内は京都市内在住者及び京都市外在住者の総計選択数(人)を示す

質問①の結果を次頁表4・5に、質問②・③・⑤の結果を次頁表6～8に、好ましいとされた類型を次頁図10

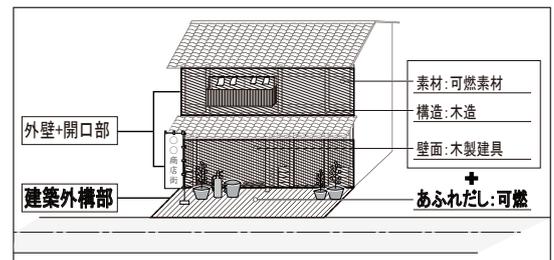
図11. 延焼危険性のチェック対象

19研究では、外壁+開口部について、面的な防災性能の向上を検討した。一方、その後の内外の研究レビュー・集計により、①鈴木<sup>文11)</sup>やManzelloら<sup>文12~13)</sup>が飛び火によって「壁面周囲の地面に近い可燃物の発火を起因とする建物着火」を指摘していること、②火災調査書類を用いた先行研究<sup>文14)</sup>においても、延焼経路と建築外構に置かれた雑貨の延焼箇所が一致し、延焼拡大の一因となっている可能性に言及があること、さらには③今回の調査エリアには店舗を併設する建物が多く(18研究:18, 19研究:34に対し、本研究:69サンプル)、建物周囲に雑貨が置かれているケース(以下「あふれだし」)が多いこと(表9)、以上3点を確認した。そこで本研究では、飛び火によって「あふれだし」が燃え、延焼に繋がる可能性を考慮し、外壁+開口部の延焼危険性分析に加えて、建築外構部にまで及ぶ分析の対象とした(図11)。

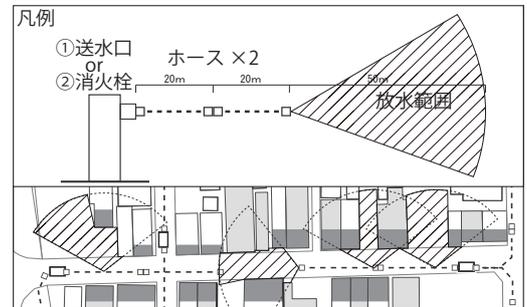
図 12. 放水範囲の判定

まず京都市の消防用設備等の運用基準<sup>文16)</sup>及び先行研究<sup>文17)</sup>を参照し、図12に示すように①送水口及び②消火栓から長さ20mのホースを2本連結+放水距離50mとして放水範囲の割り出しを行った。その上で「あふれだし」可燃物または外壁・開口部の延焼物を有しながらも、放水範囲に入っていない部分を「脆弱箇所」と判定し、そこに隣接する建築物を「延焼危険建築物」と定義した。

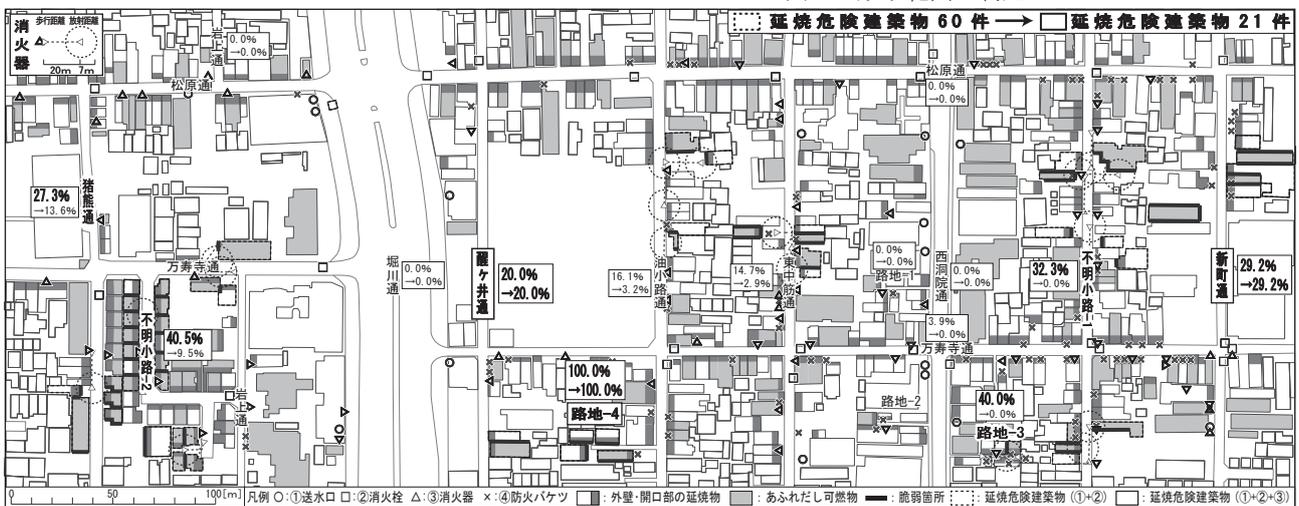
図 13. 初期消火関連機器の設置状況と延焼危険建築物のチェック結果

図13に以上の作業結果をまとめて示した。これを見ると、消火器による初期消火を想定したチェックを加えることで、延焼危険建築物は21件に減少し、延焼危険性が高かった通りも、醒ヶ井通、新町通、路地-4の3つに減じていることが確認できる。消火器による範囲の設定には理想的な状態を仮定したが、住民の日頃からの訓練等を徹底して消火力を向上できれば、軽微な防災機器も有効な防災ツールとなる可能性を指摘することができそうである。

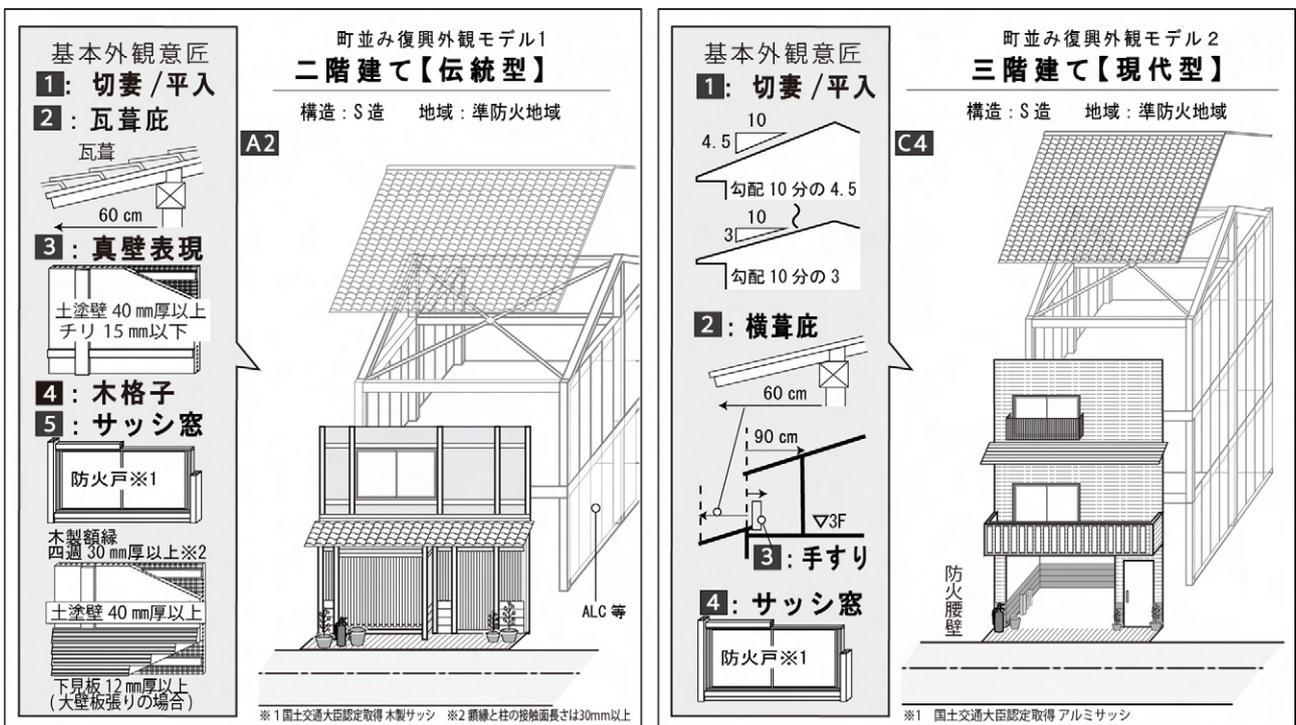
図 14. 復興住宅モデルの提案

最後に、次頁図14に、4章で復興住宅として最も評価された類型である【A2】【C4】の外観意匠をもとにS造復興住宅モデルをそれぞれ【伝統型】【現代型】として提案する<sup>注20)</sup>。また次頁図15には、延焼危険性が最も高かった7箇所に、軽微な消

復興住宅モデルは印象評価において、市内在住者、市外在住者における評価が高かった推奨類型をもとに【伝統型】と【現代型】の2種類の外観モデルを作成した。

- 1) 467サンプル(建築物)の外観調査データから、5類型および11類型の外観類型モデルを整理した。
- 2) 印象評価で得た推奨類型を考慮し伝統型と現代型の2つの復興住宅モデル提示した。
- 3) エリア内建築物の外壁・開口部の危険度を正親学区と比較すると共に、「あふれだし」の観点を加えた延焼危険建築物のチェックと初期消火機器の放水範囲の検討を行った。これにより下京雅学区における脆弱箇所を特定すると共に、軽微な消火器設置により、危険性に対応するフレームを提示した。

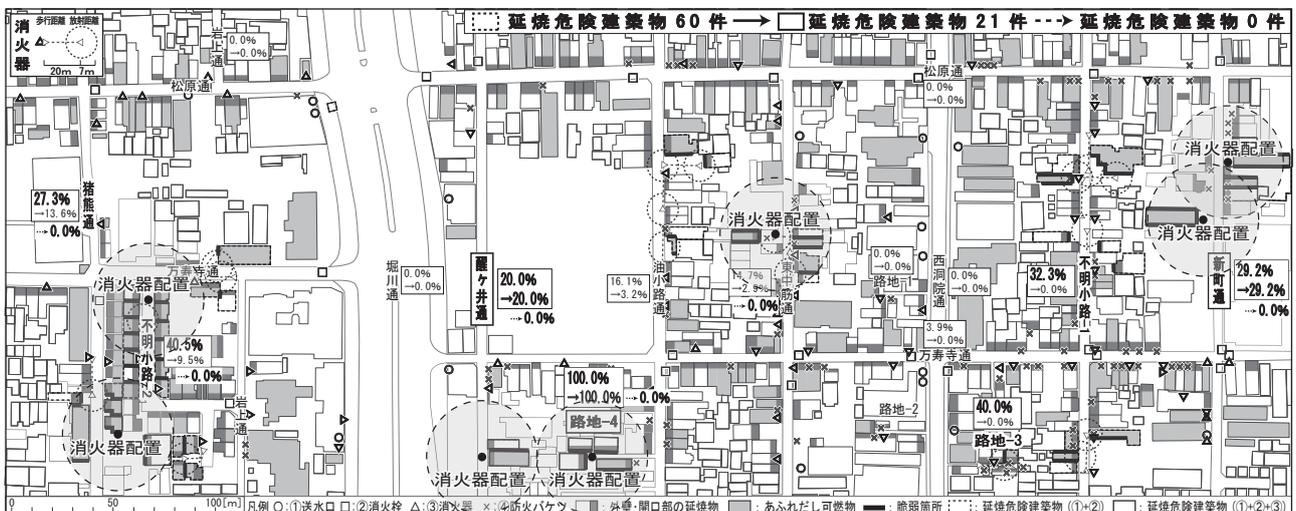
図 15. 軽微な消火器設置による延焼危険性への対応フレームの提案

火器設置だけで危険性をなくすることができる可能性を示した。
