静岡県の指定文化財(建築)の災害危険性

Disaster Risk of Architectural Designated Cultural Property in Shizuoka Prefecture

山田耕司¹・松浦穂乃果²

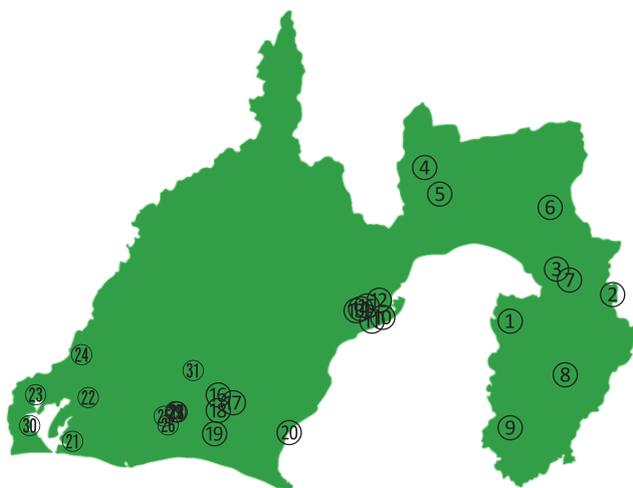
図1 国指定重要文化財(建築物)の所在地

国または県より指定されている対象建築物およびその被害想定状況を表2及び表3に示す。また、対象建築物の所在地を図1及び図2に示す。表2より国指定重要文化財の建築物において全体の件数は31件で、その内静岡市に6件、袋井市に5件、浜松市に各4件と対象建築物が集中していることがわかる。表3より県指定重要文化財の建築物において全体の件数は42件で、その内掛川市に7件、袋井市に5件、浜松市・島田市・富士宮市に4件と対象建築物が集中していることがわかる。

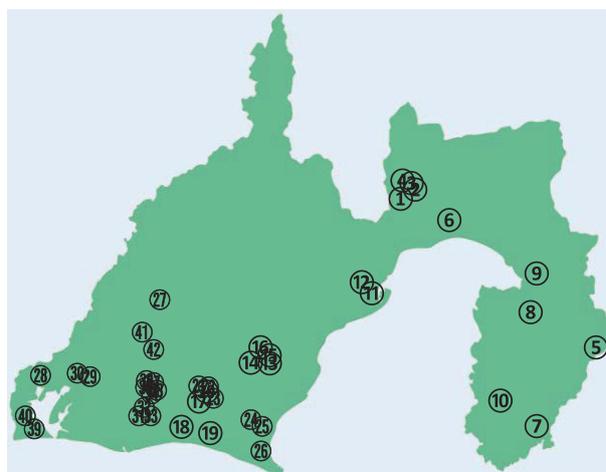
図2 県指定重要文化財(建築物)の所在地

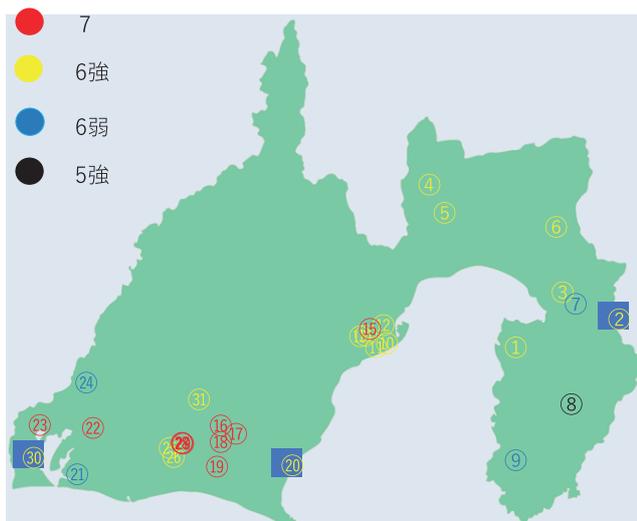
図3 国指定重要文化財の震度想定分布

図3において国指定重要文化財の建築物に対する震度想定は震度7の想定が10件、震度6強の想定が16件、震度6弱の想定が4件、震度5強の想定が1件であることがわかる。震度7の想定は静岡県西部に多く分布しており、最も件数の多い震度6強の想定は静岡県全体に広く分布している。震度6弱は4件のみで伊豆半島に2件、浜松市に2件ずつで分布している。震度5強は一件のみで伊豆半島の河津町に分布している。図3の全体をみると、静岡県西部及び静岡市に震度7、6強が多く分布しており、静岡県東部のなかでも特に伊豆半島において大きな震度想定はされていないことがわかる。

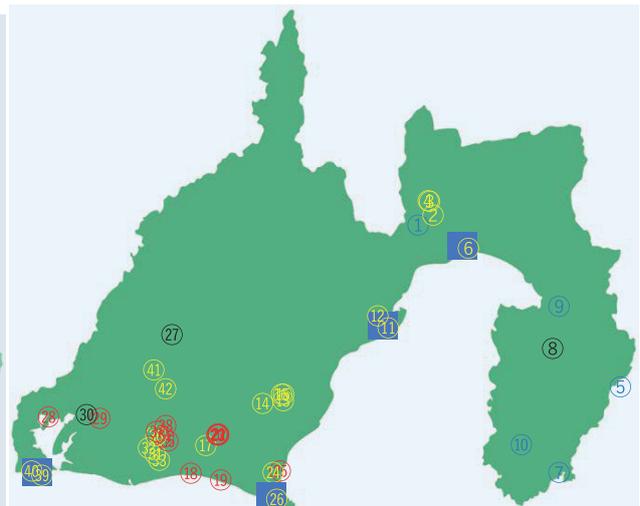
図4 県指定重要文化財の震度想定分布

図4において県指定重要文化財の建築物に対する震度想定は震度7の想定が13件、震度6強の想定が21件、震度6弱の想定が5件、震度5強の想定が3件であることがわかる。震度7の想定は静岡県西部に多く分布しており、図5の結果と同様の結果であることがわかる。震度6強の想定が最も件数が多く静岡県中部以西に広く分布しており、伊豆半島には1件も想定がされていない。震度6弱は5件で、その全てが静岡県東部に分布している。震度5強は3件のみで伊豆半島に1件、浜松市に2件分布している。図4の全体をみると、静岡県西部に震度7、6強が特に多く分布しており、次いで静岡県中部に多く分布している。静岡県東部において大きな震度想定はほとんどみられず、特に伊豆半島には大きな震度想定はされていないことがわかる。この傾向は図3と同様で、国指定重要文化財・県指定重要文化財に係わらず静岡県の震度想定における特徴といえる。

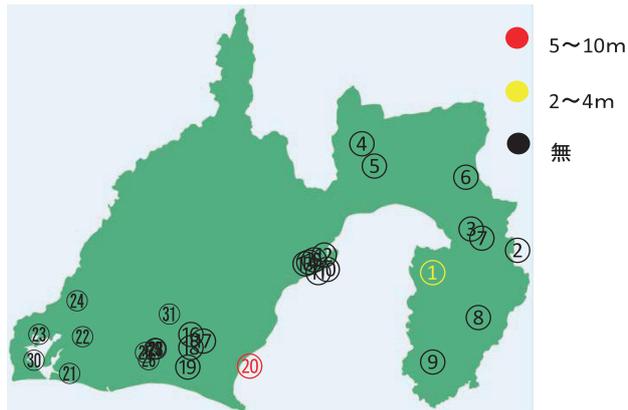
図5 国指定重要文化財の津波想定分布

図5において国指定重要文化財の建築物に対する津波の浸水高さ想定は牧之原市に5～10mで1件、沼津市に2～4mで1件のみであることがわかる。図5全体をみても沿岸部に対象建築物はほとんど無く、沿岸部の対象建築物は高台にある建築物であった。

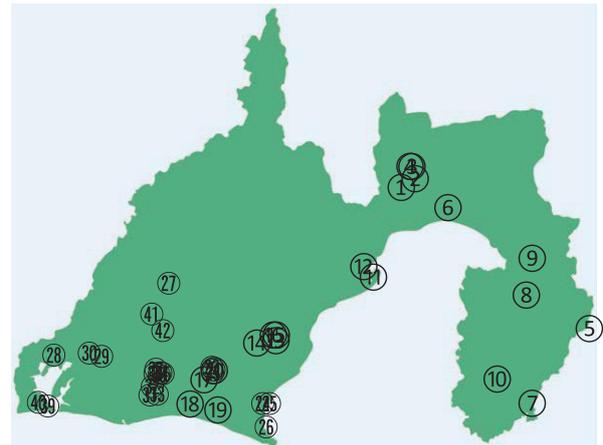
図6 県指定重要文化財の津波想定分布

図6において県指定重要文化財の建築物に対する津波の浸水高さ想定は存在しないことがわかる。図6全体をみても沿岸部には対象建築物は少なく、沿岸部の対象建物は高台にある建築物であった。これは図5の傾向と同様で国指定重要文化財・県指定重要文化財に係わらず静岡県の津波の浸水高さ想定における特徴といえる。

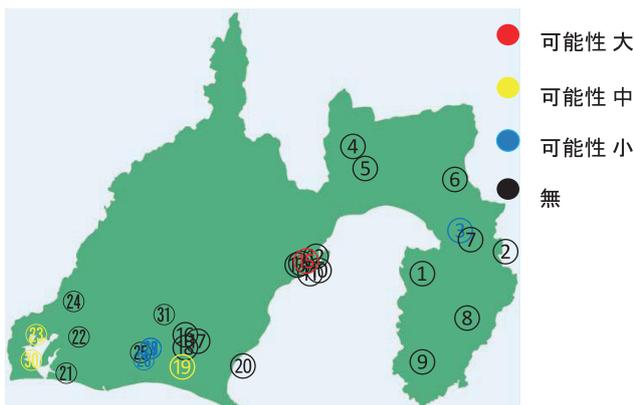
図7 国指定重要文化財の液状化想定分布

図7において国指定重要文化財の建築物に対する液状化発生可能性の想定は可能性大が1件、可能性中が5件、可能性小が5件であることがわかる。分布している件数に地域ごとの偏りはほとんど無く、想定がされている建築物は近隣に複数存在していることが多いことから液状化の発生しやすい場所がわかる。

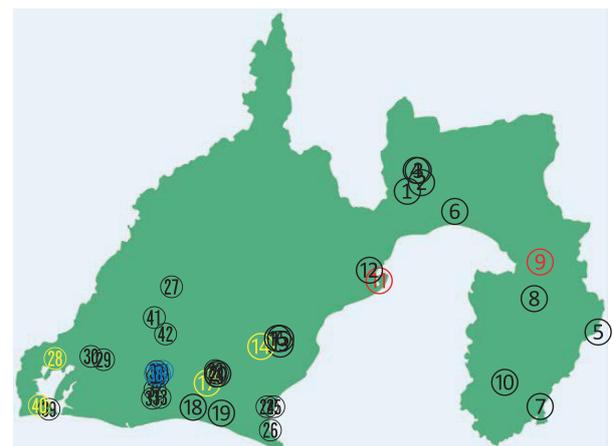
図8 県指定重要文化財の液状化想定分布

図8において県指定重要文化財の建築物に対する液状化発生可能性の想定は可能性大が2件、可能性中が4件、可能性小が3件であることがわかる。分布している件数に地域ごとの偏りはほとんど無く、想定がされている建築物は近隣に複数存在していることが多いことから液状化の発生しやすい場所がわかる。これは図7の傾向と同様で国指定重要文化財・県指定重要文化財に係わらず静岡県の液状化発生可能性の想定における特徴といえる。

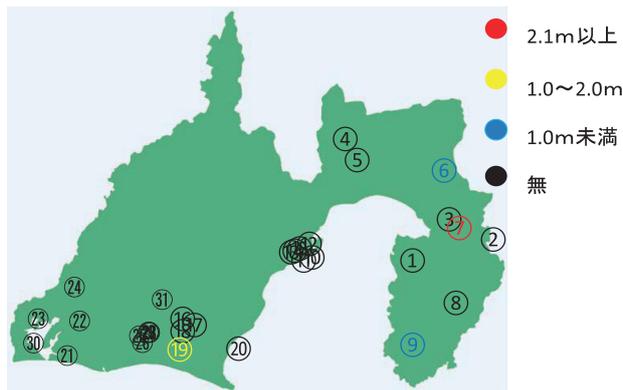
図9 国指定重要文化財の内水・外水氾濫想定分布

図9において国指定重要文化財の建築物に対する内水・外水氾濫の浸水高さ想定は2.1m以上で1件、1.0～2.0mで1件、1.0m未満で2件であることがわかる。想定されている建築物4件の内3件が静岡県東部に分布している。

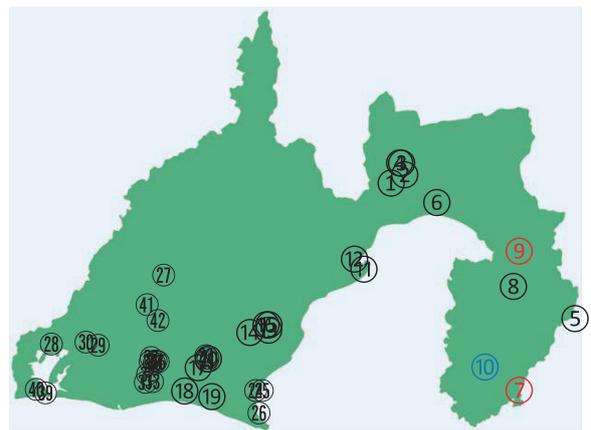
図10 県指定重要文化財の内水・外水氾濫想定分布

図10において県指定重要文化財の建築物に対する内水・外水氾濫の浸水高さ想定は2.1m以上で2件、1.0～2.0mで1件であることがわかる。想定されている建築物の全てにおいて静岡県東部に分布している。これは図9の傾向と同様で国指定重要文化財・県指定重要文化財に係わらず静岡県の内水・外水氾濫の浸水高さ想定における特徴といえる。

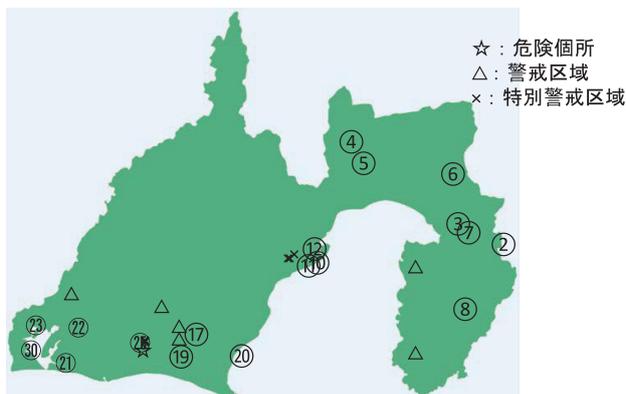
図11 国指定重要文化財の土砂災害想定分布

図11において国指定重要文化財の建築物に対する土砂災害の想定は特別警戒区域が6件、警戒区域が6件、危険個所が1件であることがわかる。土砂災害の想定は静岡県全体に広く分布しているが、赤石山脈周辺及び富士山周辺には対象建築物が存在しないため分布していない。

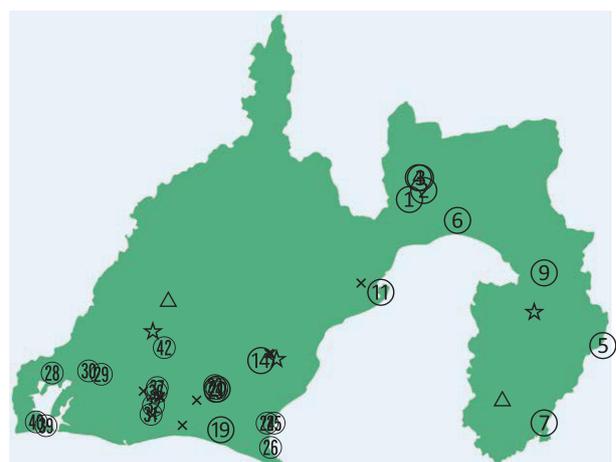
図12 県指定重要文化財の土砂災害想定分布

図12において県指定重要文化財の建築物に対する土砂災害の想定は特別警戒区域が9件、警戒区域が2件、危険個所が3件であることがわかる。土砂災害の想定は静岡県全体に広く分布しているが、赤石山脈周辺及び富士山周辺には対象建築物が存在しないため分布していない。これは図11の傾向と同様で国指定重要文化財・県指定重要文化財に係わらず静岡県の土砂災害の想定における特徴といえる。
