## 宝永地震 (1707 年) 津波による大坂市中での津波高・浸水域

長尾 武\*

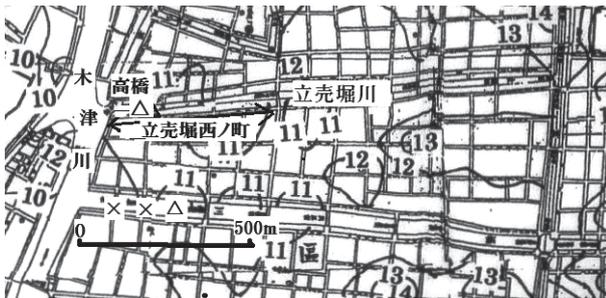
図4 立売堀西之町の位置と地盤高

『複製実測水準曲線記入大阪市街全図』のコピー上に被害などを加筆した。↔立売堀西之町の範囲を示す。

「立売堀西ノ町高橋（中略）此所ハ大汐之砌、西ノ端ハ建家之内江汐駆込候<sup>15)</sup>」とあり、立売堀川の高橋付近（立売堀西ノ町の西の端）で浸水があったとしている。大汐とは津波のことである。立売堀川に架かる高橋に木津川口から遡上した数艘の廻船が衝突して止まり、立売堀西ノ町の西の端付近の家屋が浸水した。立売堀西ノ町は立売堀川の左岸（南側）、東西約500mの範囲にあった。西の端は木津川に合流する地点である（図4）。

『複製実測水準曲線記入大阪市街全図』によれば、立売堀西ノ町の西の端の地盤の高さは10尺～11尺（約3.0-3.3m）である（図4）。
