# 由良川中流部の水害史と地形・地質環境から考える防災・減災

小滝 篤夫\*

本論では、上記の由良川中流部を主な対象として、まず、筆者の地形・地質学的調査、特に火山灰層序学的研究の成果に基づき、由良川中・下流部の地形・地質の特性を概観する。ついで、地元在住の研究者による諸文献に依拠しつつこれまで自治体ごとに報告されていた由良川中流部の水害史を総合し、さらに中流部の水害と関連が深い下流部の福知山市大江町の水害も含めて記載する。そのあと2004年以降の水害の状況を、筆者による地形・地質学的な現地調査のデータとその地に生活している者としての体験に基づき述べる。その中で、本論の目的である、過去の水害や被災の経験から学んで防災・減災に活かしていくべき事柄をまとめる。由良川中流部について、2004年の水害以降、水害の状況やその地形・地質環境に関する報告はない。本論では近世以降2014

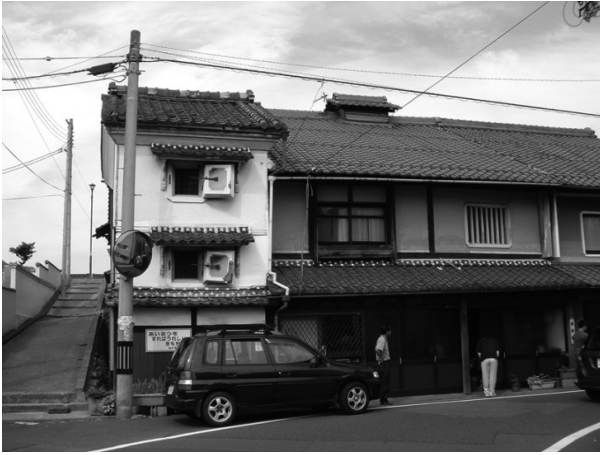
【写真1】明治26年建築の町家（元呉服卸商、土蔵一階部は土盛りでかさ上げされている。左端は由良川堤防と大正時代までであった由良川水運の船着き場に続く階段。福知山市菱屋町）

明治に入ってから、自治体側に防災意識が低下したという指摘<sup>31)</sup>がある一方で、民間の住宅は次第に水害を意識したつくりになっていった。福知山市街地の由良川沿いの京街道には、商家、旅館などが建ち並んでいた（写真1）。この旧城下町に残っている町家の調査によると、明治初期の町家になると2階から3階建になり、屋内にタカ（高？）が現れ始める<sup>32)</sup>。このような町家は、洪水時に荷物を上層階に上げるために1階の土間から2階、3階まで吹き抜けになった空間があり、ロープと滑車で荷物を上層階に引き揚げる仕組みがつくられている。上げた荷物を上層階に引き込むテラス状のスペースをタカとよんでいる（写真2）。また、屋上の煙出しのための越屋根は、洪水時には屋上への脱出口としても使用され、三階から梯子が伸びている家屋もある<sup>33)</sup>。これらの装置は、度重なる水害を受けてきた福知山の知恵であり、町家の大きな特徴でもある。

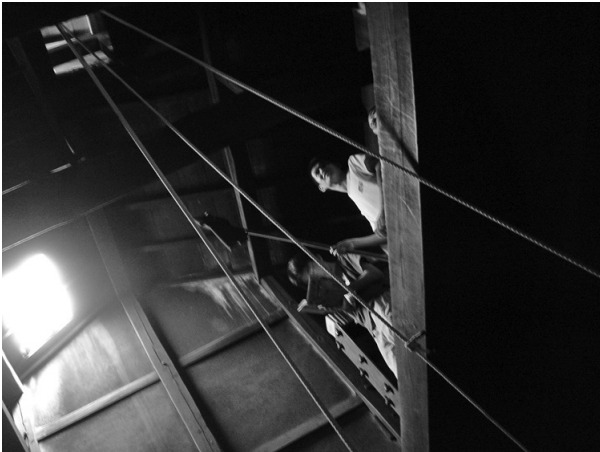
【写真2】写真1の町家の荷揚げ用滑車のロープとタカ（人物がいるテラス状の板の間）

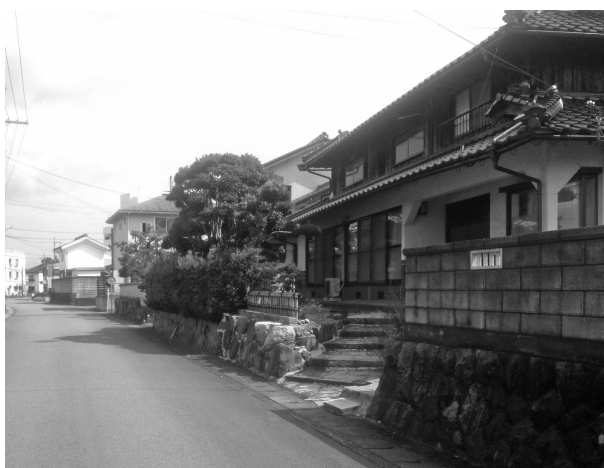
【写真3】 宅地をかさ上げた民家が並ぶ旧街道  
(福知山市和久市町)

この旧河道から外れた自然堤防上に立地する、現住所では福知山市和久市町には近世から街道沿いの集落が発達していた。現在も町内には古い民家が点在しているが、そこは宅地がかさ上げされ、洪水を意識したつくりになっている（写真3）。またこの地域には、洪水時に使

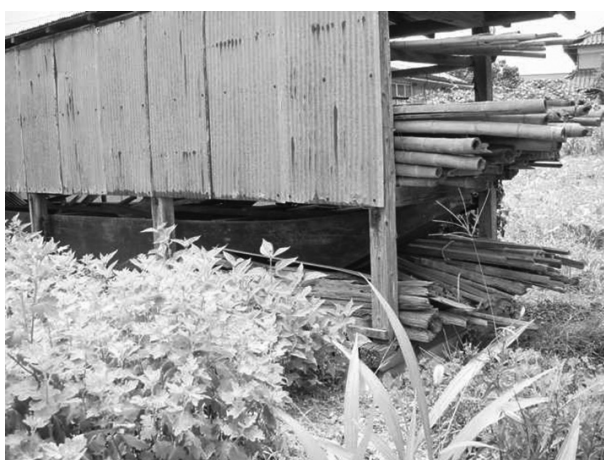
【写真4】 納屋に格納された川舟  
(トタン板の下に見える。福知山市和久市町)

用したと思われる川舟が小屋に格納されて残存している(写真4)。自然堤防上の集落でも、人工の堤防だけでは水害は防ぎきれない。それに対する備えが宅地のかさ上げであり、避難用川舟の準備であった。氾濫原中に立地した集落の水害対策である。

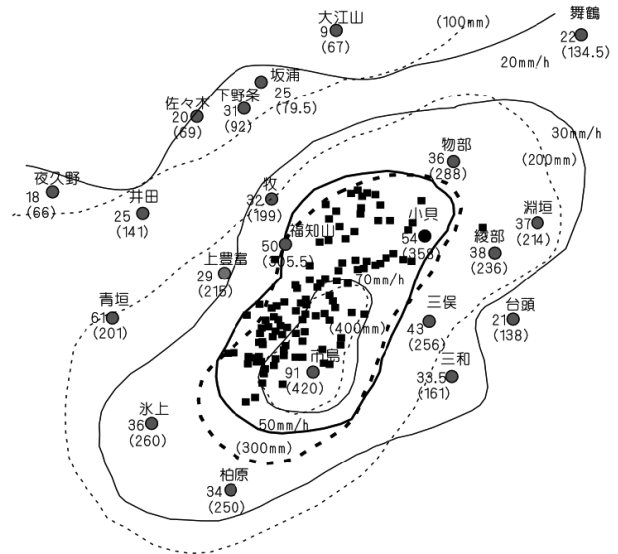
第4図 2014年8月16～17日の雨量分布と山地崩壊個所の分布（時間雨量の等値線は実線、総雨量の等値線は破線で描いている。時間雨量50mm/hと総雨量300mmの等値線は太線で表わした。山地崩壊個所は筆者らの調査により■で示した。時間雨量と総雨量は国交省のデータによる。）
