大阪府の「式内社」の立地傾向と 災害危険性から見た古代の神観念

RELATION BETWEEN LOCATION TREND OF NATIONAL SHRINES IN THE OSAKA PREF.
AND ANCIENT IDEA FOR HOLY BASED ON DISASTER RISK

栞原拓大¹・青柳憲昌²・石田優子³
Takuhiro Kuwahara, Norimasa Aoyagi and Yuko Ishida

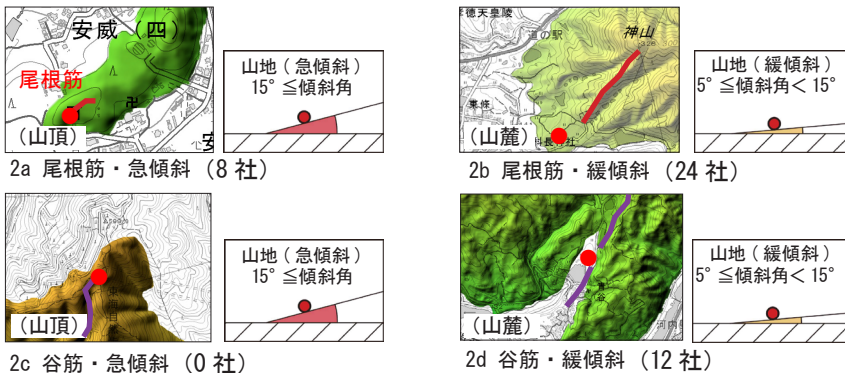
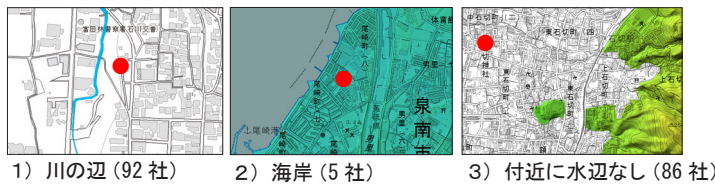
図1 式内社の周辺環境の分類

①土地の傾斜による分類

- 1) 平地(134社)

- 2) 山地(山頂・山腹・山麓・台地)(44社)

②水辺との位置関係による分類

※ ●は式内社を示す

本研究では前掲『式内社調査報告』記載の大阪府の式内社（全194社）のうち178社を対象として⁹⁾、神社の周辺環境をArcGISを用いて以下のように分類した（図1）。なお、神社の位置が創建後に移転したもののについては、資料に旧社地が明記されている範囲で、旧社地によって検討した。
