日本でのアスベスト飛散事例とその問題

永 倉 冬 史

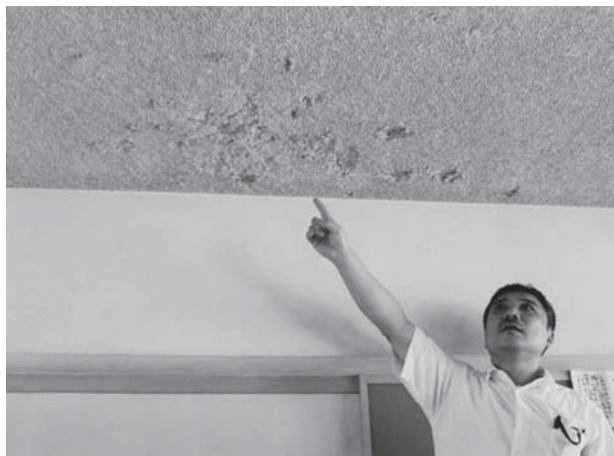
清掃用具が収納されたロッカーが各教室の後ろに設置されていたが、そのロッカーの真上の天井は、下からつつかれた跡でぼろぼろに劣化していた（写真1）。高学年の教室になるにしたがって、天井の吹付け材は劣化が進み、ボールをぶつけた跡、棒でひっかいた跡、天井に靴底の跡さえ見られた。教室によっては天井に大きく「命」と漢字で大書されたものまであった。最も粉じんの発生がひどかったと思われる痕跡は、ほうきのようなもので天井の一部がこすられた跡があった。天井の吹付け材は筋状に跡が残り、天井の埃を払った跡と思われたが、大量のアスベスト粉じんを発生させたことがうかがわれた。このように日常の学校の休み時間や清掃時に大量のアスベスト粉じんが発生し、児童や教員がばく露していたと思われる。当時練馬区では、40を超える小中学校で、天井に露出した吹付けアスベストが確認された。

写真1 東京都練馬区内の小学校の天井吹付け。

これらの経緯を踏まえて、練馬区は国の規制強化に先駆けてアスベスト飛散防止対策の条例化に踏み切った。この条例では改修・解体工事時のアスベスト対策ばかりではなく、使用中の建築物に露出した吹付け材がある場合の調査・対策義務、住民説明会の開催、環境測定義務を制定し、解体工事の際のアスベスト含有建材の届け出義務も制定している。

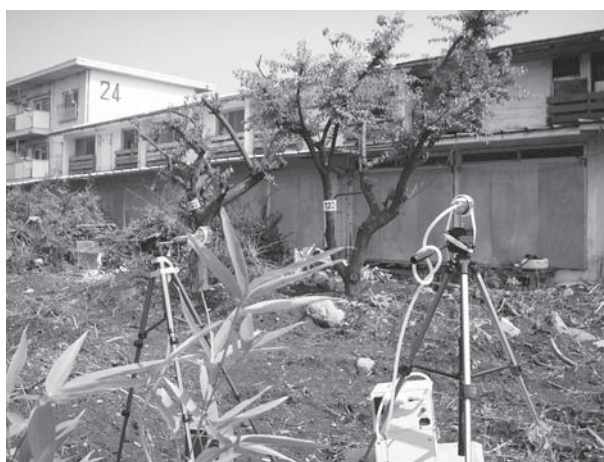
写真 2 杉並区 A 住宅の事例での気中濃度測定の様子。
