平安京北郊における有栖川の流れ

片 平 博 文

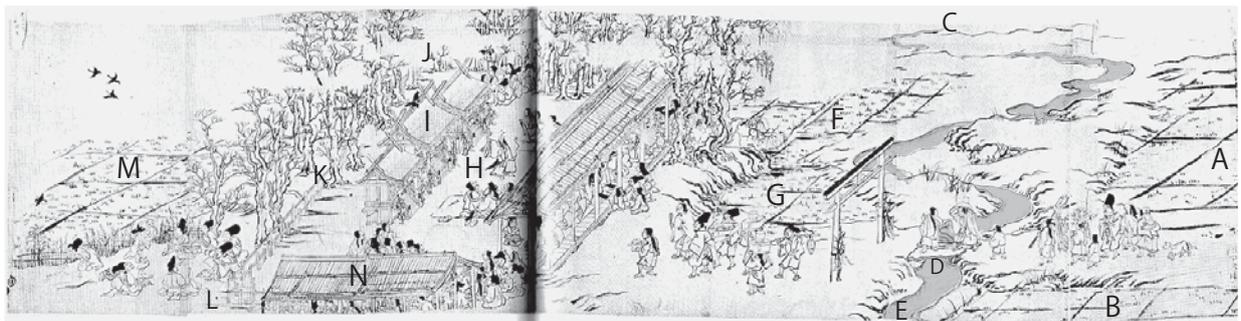
図1：『年中行事絵巻』にみられる「今宮祭」の日のようす

有栖川上流のようすを知る手がかりは、12世紀の後半に原本が作成されたと考えられている『年中行事絵巻』⁶⁾の中にみられる。図1は、その巻12にある「今宮祭」の日のようすを示したものである。ここには、祭の日の賑わいととも、神社とその付近の風景とが詳細に描かれている。ただしこの図では、情報を読み取りやすくするため、アルファベットが記入されているほか、川の流れも強調されている。

絵巻の右側には今宮社への参道が描かれ、多くの人々が神社に向かっているが、その周囲には一面に耕地（A・B）が広がっている。それは、畦畔らしき線によって規則正しく区画されていることから、おそらく水田とみて間違いはないだろう。参道に沿って進んでいくと、道はやがて川の流れ（C-E）とほぼ直角に交差し、そこには石橋と思われる橋（D）が架けられている。ちょうど橋を渡っている市女笠をかぶった老女の先には鳥居があつて、それを抜けると右側には再び水田（F・G）が現れる。そのすぐ先はもう社の建物となっており、神殿（I）の前にある境内の広場（H）では、巫女らしき女性が神楽を舞っているところである。また、神殿の背後や向こう側には高い木々が描かれていることから、神社が社叢によって囲まれていたことが想像される。さらに神殿の背後には、神域を区切っている瑞垣（J-K-L）がめぐらされ、その後ろ側にはまた水田（M）の広がり認められる。

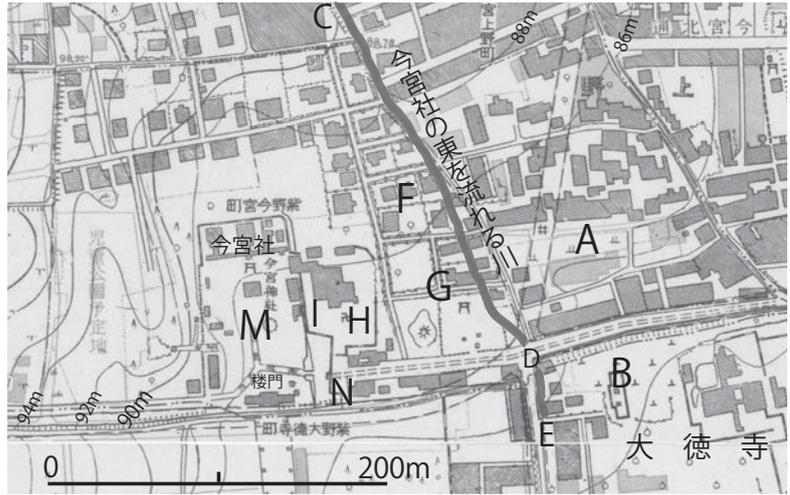
図2：「今宮祭」にみられる風景の位置比定

絵巻に描かれたこのようすを、今宮社周辺を示した近代の地形図に照らし合わせると、この絵が南側から描かれたものであることが判明する。図2は、絵巻中の各風景に付されたアルファベットに基づいて、そのおおよその場所を地形図中に比定したものである。かつての参道は、今宮社との位置関係からみて、現在の大徳寺北側を通る道とみて差し支えない。今宮社を西にみて神殿に向か

う参道周辺には、A・B・F・Gの水田が広がっていた。また、水田A・BとF・Gとの間には、北から川(C-E)が流れ下っており、参道と交差する地点にはかつて石橋(D)が架けられていた。この川は、周囲に多く分布していた水田への灌漑の可能性や、周囲の人物から測定されるおよその川幅、また比較的豊富に描かれた水量などからみて、一時的に水が流れるような溝や水路ではなく、恒常的な流れのものであったと考えられる。さらに、その水源は周囲の地形か

らみて、背後の鷹峯丘陵や、栗栖野の奥の釈迦谷などに遡ることができる。大正11年（1922）に測図されたこの地形図でも、鷹峯丘陵などから流れ下る小川が神社の東側を通過しており、絵図に描かれた12世紀後半時点の状況とほとんど変わっていないことがわかる。

現在と大きく異なるもう1つの点は、絵図に描かれた神殿背後にあたる西側の状況である。絵図には神殿の背後に神域の範囲を明確に区切る瑞垣(J-K-L)が描かれ、さらにその西側に水田(M)があったことを示している。ところが図2をみると、地形図の今宮社本殿のすぐ西側には急傾斜の小さな丘陵が迫っており、本殿付近と丘陵上との高さの差は8m以上もあることから、かつてその場所に水田が営めるような空間があったとは到底考えられない。神社西側におけるこのような地形的制約を考慮すれば、絵図にある今宮社の位置はその境内も含めて、今よりもやや東側に位置していたことが判明する。絵図中に描かれた西側の水田(M)は、ちょうど現在の今宮社境内付近に広がっていたものと判断される。

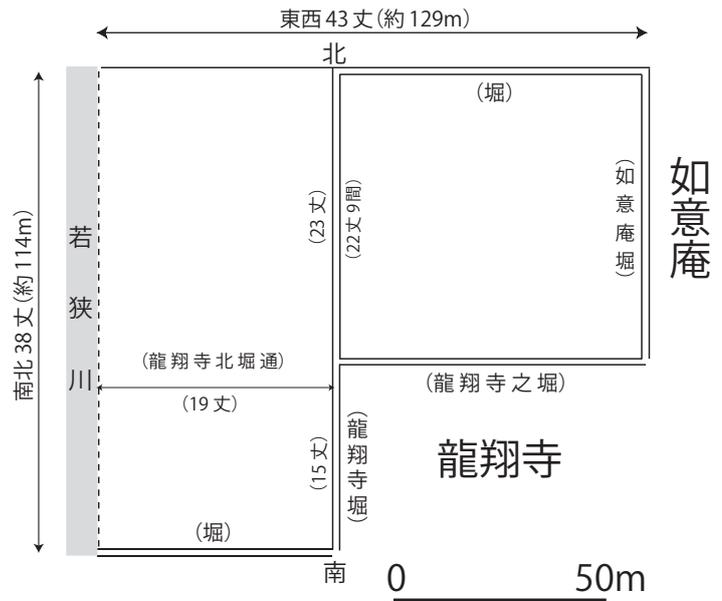
図3：永禄11年(1568)『龍翔寺西後園敷地指図』に描かれた龍翔寺付近のようす

『年中行事絵巻』で北から南に流れていた川は、さらにどこを流れ下ったのだろうか。それを解く手がかりが、大徳寺の境内に残されている。図3は、『龍翔寺西後園敷地指図』⁷⁾（大徳寺文書2-958）

に描かれた龍翔寺付近の土地のようすを、実際の長さ置き換えることによって復原したものである。同指図に示された内容は、龍翔寺が大徳寺から預かり請けた土地の場所を明記した永禄11年(1568)5月22日付の、「龍翔寺役僧連署請文」(大徳寺文書2-957)に書かれているものと同じであるから、この時に作成されたものと考えられている。西後園の場所を示した請文の「四至」には、「東者限龍翔寺堀、南限堀、西ハ限若狭川、北限龍翔寺北堀通」と書かれ、また同指図の端には「北者限堀、南ハ龍翔寺之堀迄、廿二丈九間、東ハ限如意庵堀、西ハ若狭川迄、四十三丈之、其外龍翔寺の後者指図に見タリ」とあって、それぞれ図3の左下(南西部)と上部とに相当することが明らかである。また「紹隆等連署山林売券」(大徳寺文書2-946)によって、この土地は永禄4年(1561)11月13日、「山林」として大徳寺に売却されていたことがわかる。

『龍翔寺西後園敷地指図』や上記文書の記載から、少なくとも16世紀の半ば頃、龍翔寺の北東に位置していた如意庵の西堀から西に向かって43丈、すなわち約129mのところには若狭川の流れがあった。付近の地形から考えて、川は北から南に流れていたことが容易に理解される。指図で具体的な場所の目印となっている如意庵は、川上⁸⁾の研究によれば、遅くとも至徳3年(1386)までに創建されていた大徳寺の塔頭で、創建当初から江戸時代初期まで、現在の法堂北側にある方丈西側の庫裏付近に位置していた。その具体的な場所は、図4の[A]付近となる。

建てられていた。聚光院については、永禄9年(1566)の創建とも伝えられるが、文書で確認されるのは元亀2年(1571)のこととされ、必ずしも正確にわかっていない。しかし、永禄11年の状況を反映している先の指図(図3)には、聚光院の建っている場所に何の記載もないことから、創建はこの後のことと考えられる。

のと考えられている。指図には、換地された該当の土地（後の聚光院の場所）の東側に、大徳院南西部の堀に沿って如意庵の堀がそのまま並ぶような形で描かれている。図3をもとに言い換えれば、「如意庵堀」の延長線上、すなわち同堀のすぐ北側に大徳院の堀が延びていたことになる。大徳院は現在も同じ場所に存在していることから、同敷地南西端から西に向かって43丈のところが、当時の若狭川流路となる。

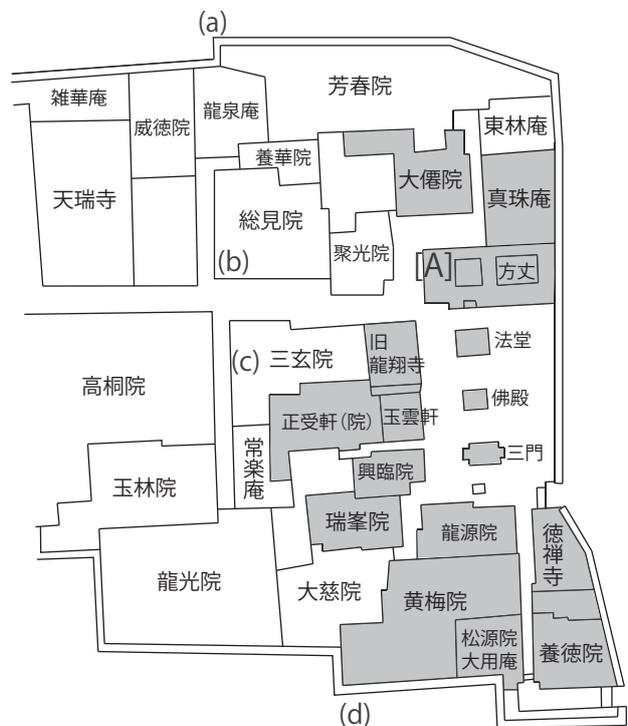
図4：永禄年間前後の大徳寺東部における塔頭・寮舎の分布

図4は、川上によって作成された大徳寺塔頭等の分布図とその分析をもとに、竹貫⁹⁾の成果や「龍宝山大徳禅寺志」¹⁰⁾をも参考としながら、永禄年間前後の大徳寺東部における塔頭・寮舎の創建年代をまとめたものである。濃いグレーに塗られている区画は、その創建年代が永禄年間以前のものであることを示している。まず、法堂北部に位置する真珠庵は延徳3年(1491)、大徳院は永正12年(1515)のそれぞれ創建とみなされている。また現在、寺城南側に位置する大用庵は、永享11年(1439)、今の方丈付近にあたる如意庵([A]付近)の東に

以上、現大徳寺の東部における塔頭・寮舎の創建年代の比較から、『龍翔寺西後園敷地指図』が作成された永禄年間を境として、それ以前に創建された塔頭・寮舎の敷地は図4の東側に、また以後のそれは西側にはっきりと分かれて分布していたことが改めて確認された。

しかし図4からも明らかなように、慶長年間(1596～1615)頃までには、大徳寺の境内は堀によって完全に囲まれることになる。また江戸時代の初期に作成された『洛中絵図』¹³⁾には、若狭川の流れが今宮社の東を流れたあと、大徳寺北側の堀で東に折れ、さらに東側の堀に沿って南へと流れ下るように描かれており、江戸時代の初期にはこの流路(堀)が本流となっているようすが読み取れる。すなわち、永禄年間から江戸時代初期までのわずか半世紀ばかりの間に、大徳寺付近における若狭川の流路が大きく変化しているのである。

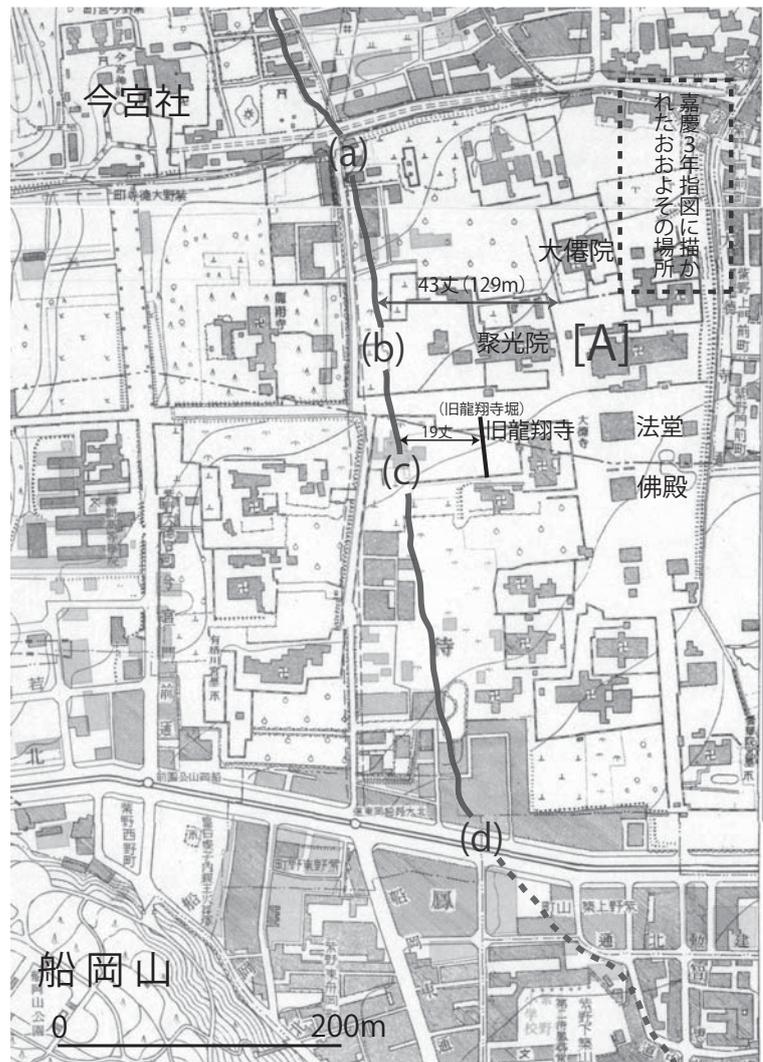
図5：大徳寺境内における若狭川の流路

図5は、図4ならびに『龍翔寺西後園敷地指図』『大徳寺西後園并路地指図』などをもとに、永禄年間の大徳寺境内における若狭川の流路をたどったものである。今宮社の東側を北から南に流れてきた川は、芳春院・龍泉庵の付近 (a) からそのまま大徳寺の境内に入り、のちに創建されることになる総見院 (b) や三玄院 (c) 敷地内の西側を流下し、正受院敷地のすぐ西側から常楽庵・大慈院の敷地を抜け、黄梅院の南西側付近 (d)

に流れ出ていたものとみなされる。復原された永禄年間における若狭川の流路は、12世紀後半の『年中行事絵巻』にみられる川の流路と直接つながっていることから、約400年の時間差があるものの、この間に大きな場所的変化がなかったものと考えられる。そのことを間接的にはあるが、裏付ける史料が存在する。

図6は、嘉慶3年(1389)1月11日付の『今宮社別当宗秀敷地指図』¹²⁾に描かれた大徳寺北東域のようすを、実際の長さに置き換えて復原したものである。この指図は「今宮社別当宗秀敷地寄進状」(大徳寺文書5-1943)に添えられているもので、今宮社別当の宗秀が代々の相伝地であったこの土地を、大徳寺塔頭の如意庵に寄進したことがわかる。すでに触れたように、如意庵は現在の法堂北側の地に、嘉慶3年の3年前にあたる至徳3年までに創建されていたことから、この時さらにその周囲へと所有地を拡大させていたのだろう。指図に示された土地は、「大宮面」と「大徳寺墻」「今宮河」によって囲まれたところにあった。「墻」とは塀や垣、囲いのことをいう。このうち「大宮面」は、図中に示された「南北廿四丈」という長さの記述からも推測できるように、大宮通に続いていく東側を指しているのだろう。そうだとすれば、斜めに書かれた「大徳寺墻」とは、大徳寺佛殿や如意庵などがあった南西側、また「東西九丈」という長さが書かれた「今宮河」に面する場所は北側に位置することになる。したがってその具体的な場所は、図5中の破線によって囲まれた範囲内

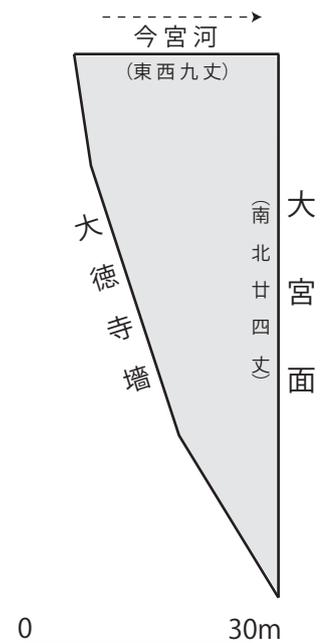
図6：嘉慶3年(1389)『今宮社別当宗秀敷地指図』に描かれた土地

指図に書かれたこの「今宮河」は、周囲の地形から判断して西から東に流れていたことになる。しかも「今宮河」は、「大宮面」と直角に交わるように描かれていることから、指図のさらに西側にあったはずの大徳寺の所有地を、人為的に区切る水路であった可能性が高い。そうだとすれば、これの上流部となる指図の西側には、外堀である「今宮河」に水を流す水源、すなわち本流となる川が流れていたはずである。永禄年間頃までに創建された塔頭・寮舎の西側を流れる若狭川流路の位置は、少なくとも14世紀の後半にまで遡ることができる。

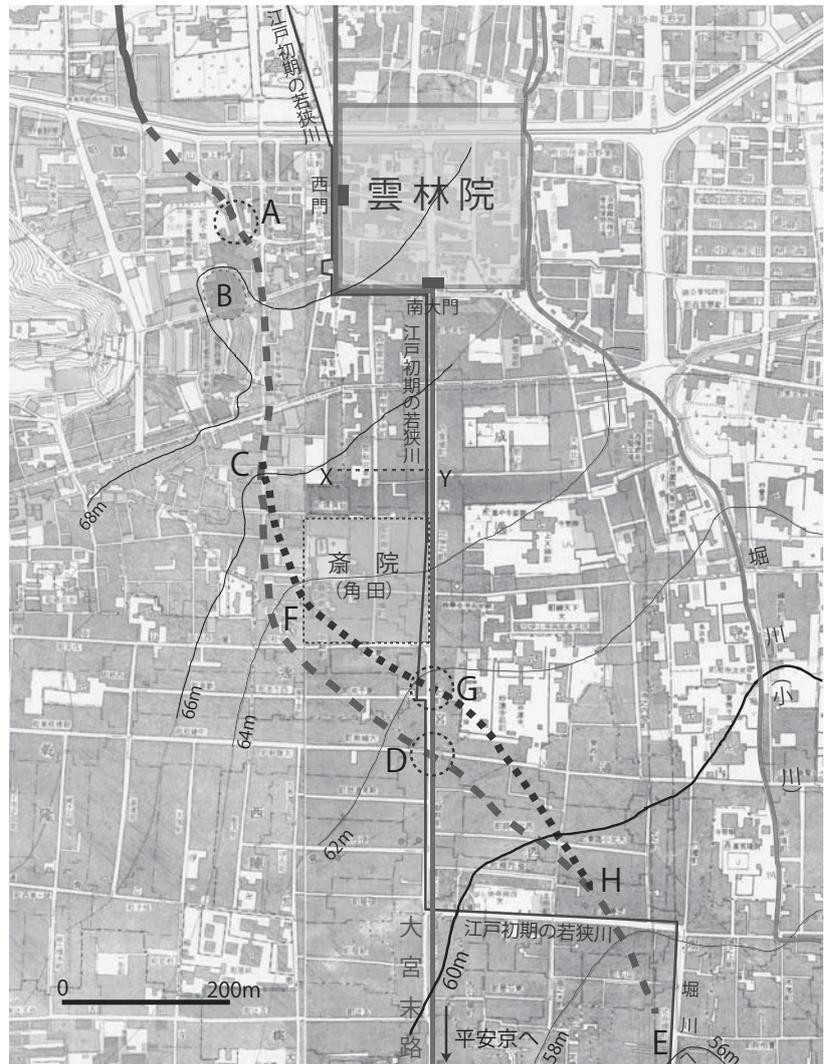
図7：雲林院の西から齋院付近にかけての有栖川(若狭川)の流れ

図7は、その研究をもとにして雲林院の具体的な場所を地図に復原したものであるが、雲林院には『今昔物語』の「円融院御子日参曾彌吉忠語」(巻28-3)¹⁵⁾に出てくる「南大門」のほかに、「西門」もあった。すなわち、12世紀初期の永久2年(1114)10月1日、堀川院の中宮であった篤子が崩御され(『殿暦』『中右記』同日条)、雲林院の掌侍堂に移されて、翌日葬られた。その時の状況が、三善為康(1049-1139)によって著された『後拾遺往生伝』¹⁶⁾に詳しく書かれている。そこには、

『兵範記』の「四足門」が篤子崩御時の「西門」であったと考えれば、両者の記事の空間的な位置関係は見事に一致する。大徳寺の境内を出た川の流路は、詳細な場所の比定ができないため点線によって示されているが、ほぼこの位置を流れていたことは間違いない。久寿2年に忠通が「小河」で手足を清めた場所は、図7のA付近であった可能性が高い。地図上で計測すると、そこは「西門」からわずか100m余の距離で、まさに「四足門前」と呼ぶにふさわしい場所であったと考えられる。Aのすぐ南東部にあたる推定流路脇には、近年まで「常盤井」と呼ばれる泉も涌出していた。

「本院のかたはら」を流れる『袖中抄』の有栖川と、角田によって復原案が出された「本院」の紫野齋院御所、さらに「大宮」末路に架けられた「石橋」の関係をそれぞれ図7に示すと、有栖川はC付近から歌に詠まれた齋院西側のすぐ近くを流れ下り、同南側のD付近で大宮末路の下を横切ったあと、E付近になって堀川に合流していたものと推定される。しかし、少なくとも躬恒が歌に詠んだ10世紀初頭から、梶井宮にあった「御池」の時代を経て、天正年間に大徳寺の北で若狭川が東に付け替えられる16世紀後半までの約700年近くにわたって、その流れる場所を大きく移動させな

かったことが確実な有栖川は、その間に流路周辺がわずかに侵食されて、周りに比べて若干低くなっていたことが予想される。たとえば、賀茂川水系によって形成されたと考えられる扇状地面を流れ、雲林院の東をかすめて下流の一条大路で本流に注ぐ堀川（小川）の流路は、齋院の東側の部分においてそのようになっていることが図7の等高線から明確に読み取れる。同様に、有栖川周辺における地形図の等高線分布から判断する限り、その流路はC-D-Eのルートを想定するよりも、やや北側のC-F-G-H-E付近を流れていたとみるほうがはるかに自然であることがわかる。ただしこの場合は、F付近において角田による齋院の範囲に若干入り込むことになってしまう。

図7に示した角田の復原案³⁾は、近世に出版された地誌類を含むさまざまな文献史料・文学作品等を駆使して創案されたもので、そのおおよその場所については十分に説得力がある。しかし、その規模を50丈とする案については、当時の具体的な史料を伴う決定的な根拠に乏しく、なお再考の余地があるものと思われる。筆者は別稿¹⁴⁾において、『古今榮雅抄』に書かれた73丈×73丈という雲林院の規模が、平安京のような条坊制ではなく、条里制の尺度に基づいて計画されていたことを明らかにした。一方齋院についても、初代賀茂齋院の有智子内親王が卜定されたのは弘仁元年(810)のこととされており（『本朝月令』、「4月中酉賀茂祭事」や『一代要記』、「嵯峨」など）、同弘仁9年(818)には初めて齋院司が設置されていることから¹⁹⁾、すでに弘仁年間には紫野齋院が機能し始め、そこにあるべき建物もある程度は整っていたと考えられる。また、『続日本後紀』承和2年(835)4月20日には「高子内親王禊于賀茂川、始入齋院」とあって、この時点で齋院が機能していたことは確実である。齋院が、この間のいつ頃に設置されたかについては明らかではないが、雲林院の前身である紫野院と前後して創設された紫野齋院の敷地規模（サイズ）もまた、本来は農村計画の尺度であった条里と関連していた可能性が高いと考えられる。

図7には、雲林院のあった場所から延長させた条里制坪並の想定線(X-Y)が記入されている。この想定線と、大宮末路（平安京条坊の延長戦であると同時に、条里制の坪界線でもあった）とを基準として計画されていたとすれば、齋院は角田の案よりもやや北側に位置していた可能性も十分に考えられる。そうなれば、有栖川がC-F-G-H-E付近を流れていたとしても、齋院の中を通過するという空間的な矛盾はない。いずれにしても、有栖川がこの辺を流れていたことは間違いなく、『宇治拾遺物語』に出てくる「石橋」の位置も、図7のD付近から、約80m北側のG付近にかけてであったとみなされる。
