『六郷荘日誌』にみる江戸末期から明治初期における飫肥城下町の被災状況とその対応に関する研究

A Study on the History of Disasters and People's Correspondences in Obi Castle Town from the end of Edo Era to Meiji Era, Based on a Samurai's Diary, "Rokurinso-Nissi"

小原行央¹・山崎正史²

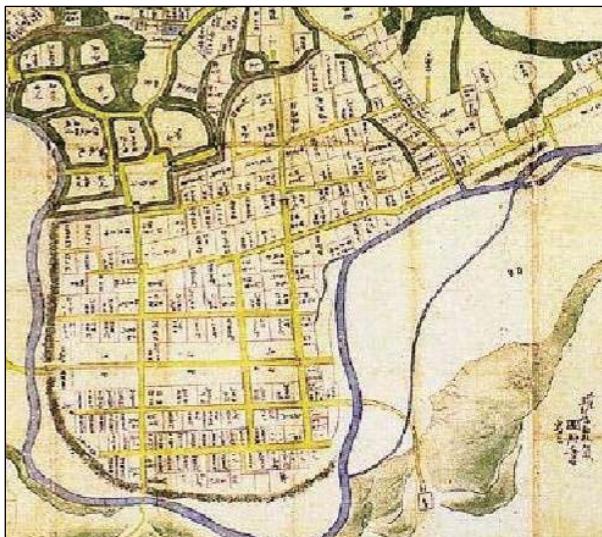
図2 飫肥城及城下古図（部分）

また、城下町は旧飫肥城大手門から南に延びる大手門通を軸として、東西に伸びる街路に各宅地が面する形で形成されている。城下における屋敷割と街区寸法については揚村らの調査研究¹⁾などで明らかにされており、飫肥城に近い町の北側に位置する「横馬場」や「後町」などの地区が上級武士の屋敷地であり、南に下がって中央部の「本町」が町人地、さらに南に下がって「前津留(前鶴)」が中・下級武士の屋敷地となる。その屋敷割は、上級武士の屋敷地が一番広く、前津留の中・下級武士の屋敷地でやや狭く、中央部の本町が最も狭い。その様子は、伝寛永・正保年間とされる「飫肥城及城下古図」(図2)に描写され、そこに見られる街路構成は現在とほぼ一致しており、飫肥の町なみが往時の姿を今日に良く伝えていることを示している。

また、伝寛永・正保年間とされる「飫肥城及城下古図」（前掲図2）には、城下町の西側から南側にかけての川沿いに堤防と見られる記載がある一方、東側にはその記載がない。これは、堤防が破れて城下が浸水した場合、増水が収まった後は、城下に滞水させることなく自然に排水するためとされている¹⁴⁾。

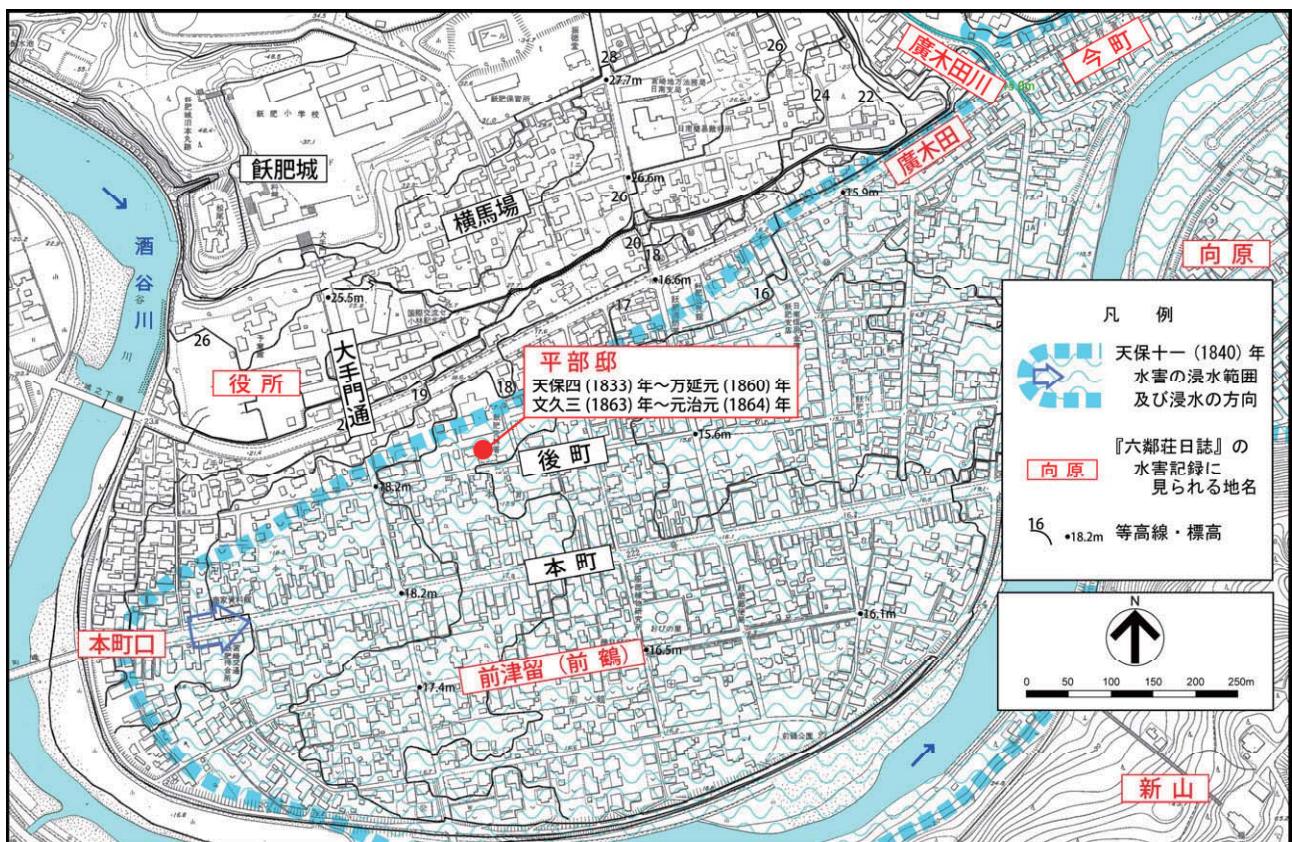
図3 天保十一(1840)年 飫肥城下浸水範囲

- 八月一日 夕方には廣木田川が満水となる
- 同日 夜 行屋の岸が崩れる（※行屋の位置は不明。酒谷川の堤防崩壊を述べたと考えられる）
- 八月二日 午前2時頃 本町口から浸水し、筆者宅門前も浸水する
- 同日 朝 筆者宅門前の馬場（後町）は川となり往来には筏が必要
- 廣木田から新山の麓まで一面浸水し、向原の人家はみな水の中に漂う

との記載があり、この水害における飫肥城下の浸水範囲は図3のようであったと考えられる。

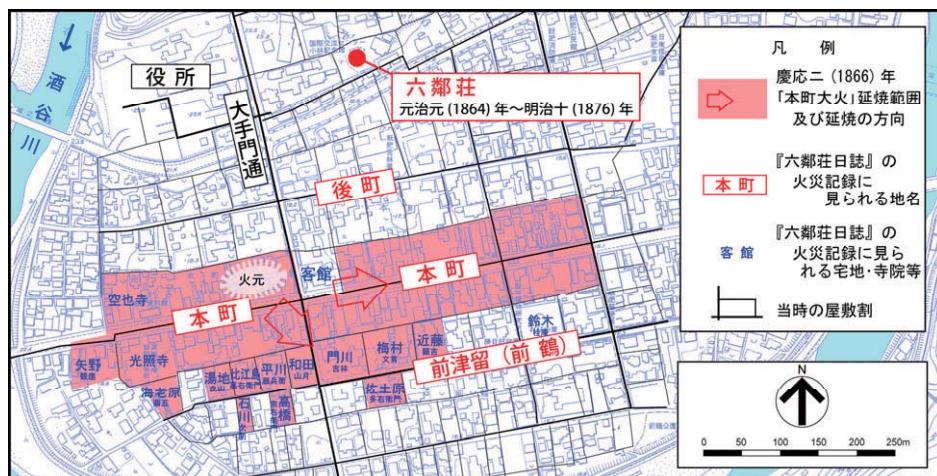
図4 慶応二(1866)年「本町大火」延焼範囲

以上の記述内容¹⁰⁾と、『六郷荘日誌』の付録である『慶応年間 飫肥城下古図』及び飫肥城下の屋敷割に関する既往研究¹¹⁾から、この火災における火元の概略位置と飫肥城下の延焼範囲は図4のようであったと考えられる。（類焼武家屋敷は18件記載があるが、城下古図と対照して位置が判明したのは12件である。）

一方で、図4に示したように慶応2年の火災においては、火元の家がありほぼ全焼した本町地区から南側の中・下級武士の居住区である前津留(前鶴)地区へは18件の延焼が見られるのに対して、北側の上・中級武士の居住区である後町地区へは全く延焼がみられない。

火災については発生件数が少なかったためか、予防的対策は当該文献には見られないが、慶応二(1866)年の火災（本町大火）の発生時には、火元がありほぼ全焼した商人町の本町に隣接する武家屋敷地である後町・前津留のうち、屋敷割500～600坪ある後町には延焼がなかったのに対して屋敷割が200～400坪となっている前津留には18軒の類焼が記録されている。これは北西の風が吹いていたため南側の前津留へ延焼しやすかったこともあるが、屋敷地の面積が広いことにより家屋の周囲に庭園や畑などの空間がより多く広がっていたことが延焼防止に寄与したと考えられる。（大正時代に撮影された後町地区の写真からも、屋敷地周りに広い空間があつたことがわかる。）

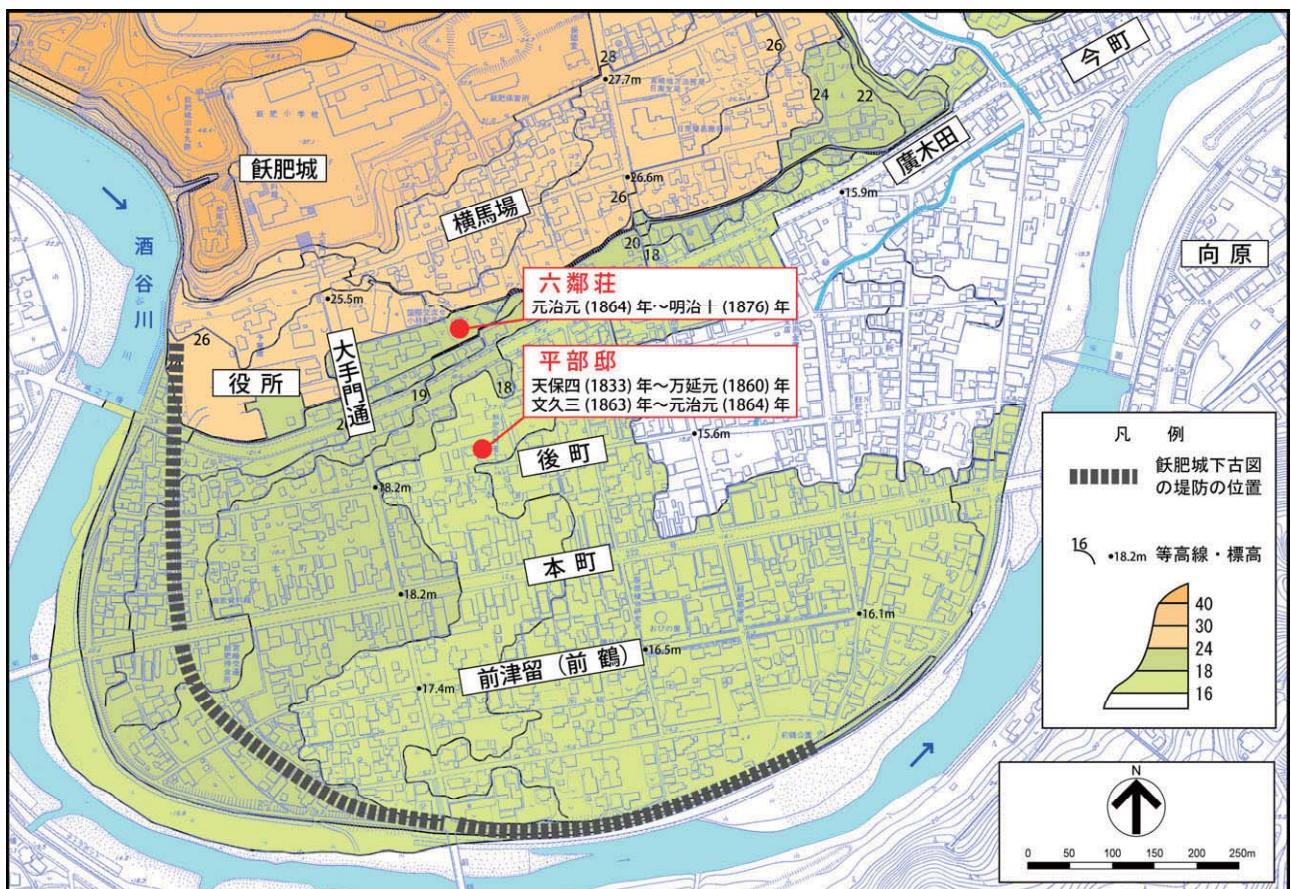
図5 「飫肥城下古図」の堤防の位置と飫肥城下町の標高

飫肥城下町は、研究対象地の項で述べたように町の西・南・東を湾曲して流れる酒谷川を天然の外堀とした城下町であることから、大雨時にはこの川の氾濫による水害を被る可能性がある。飫肥城は北西部の高台にあり、城下町は北から南に向けて緩やかに傾斜した標高27m～16mの高さに広がるとともに西から東に向かっても緩やかに傾斜していることから、飫肥城の位置する町の北西部が最も標高が高く洪水の被害を受けにくい一方、標高の低い町の南東部は洪水となれば最も浸水しやすい地区である。

以上のように飫肥城下町は水害に対して堤防を築くとともに、天保十一（1840）年の水害のように堤防が破堤することも想定して、自然地形を生かした排水対策を講じていたものと考えられる。

水害に対しては、酒谷川の上流側である城下町の西側から南側にかけて堤防を築くとともに、浸水した場合に備えて下流側である町の東側には堤防を設けないことにより、城下に帶水しないよう工夫がされていた。

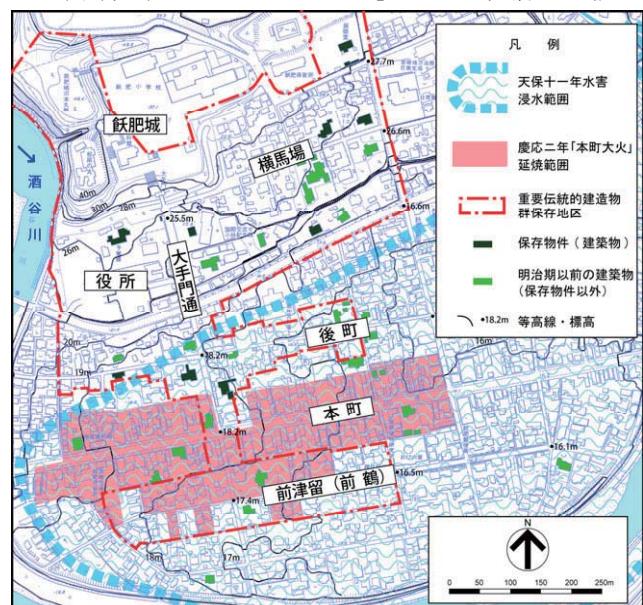
図6 被災区域と伝建地区など

『六郷荘日誌』に記録された水害・火災の被災区域と、昭和52(1977)年に指定された飫肥城下町の伝建地区指定区域及び保存物件となっている建築物の位置、及び既往調査²¹⁾における飫肥城下町の建物年代別分布図から保存物件以外の明治期以前の建築物の位置を重ね合わせて図6に示した。

この図から、前津留(前鶴)地区など明治初期までの被災区域であっても伝建地区に指定されていることがわかる。また、被災区域の内と外を比較した場合、災害を受けていない区域に建築年代が古い建築物が明らかに多く残存しているという状況にはないことがわかる。

被災区域と伝建地区指定の関係性においては、被災区域であっても伝建地区に指定されている区域もある一方で、被災区域外であっても建築年代が明治期以降に遡る家屋はごくわずかであることがわかる。これは、戦後の道路新築や拡幅によるものや宅地の細分化による建て替えが大きな要因となっていると推定される。
