京都の町家および民家と庭の特徴および防災対策

The Characteristics and Disaster Mitigation of Townhouses and their Openspaces in Kyoto

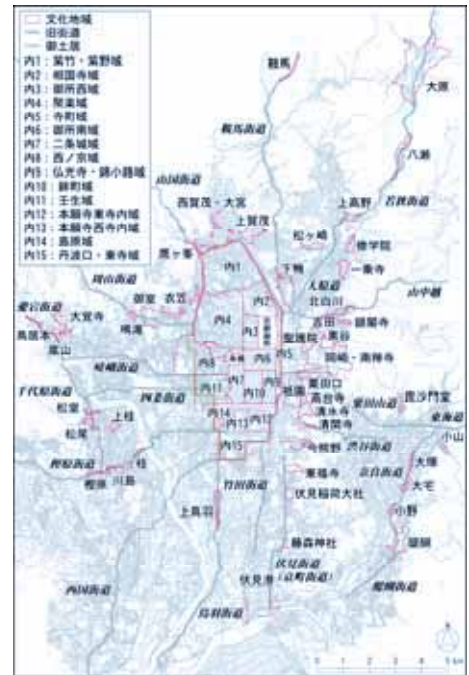
図1 文化地域の設定

調査範囲は、近代期に都市および集落を形成していた地域とした。これを、安土桃山期以降の京都の市域を決定づけた御土居の内と外に大別し、御土居の内側については、町名や地域名にもとづいて、内1～15の地域を設定した。御土居の外側については、平安京の朱雀大路の延長線上にある船岡山を中心軸として東西に二分し、旧街道にもとづき、東側に20地域、西側に6地域を設定した。これを本研究では文化地域と称した（図1）。
